Recalage de busage

Le Moulin à Foulon	Censive (ruisseau de la)	44025 - CAMPBON		TRAV00597
--------------------	--------------------------	-----------------	--	-----------

Code ouvrage : CENSPT0007
 Type d'ouvrage : Buses multiples
 Code ROE :
 Classement liste 1 :
 Classement liste 2 :
 Dénivelé : 0,3
 Coût prévisionnel (€ HT) : 18000

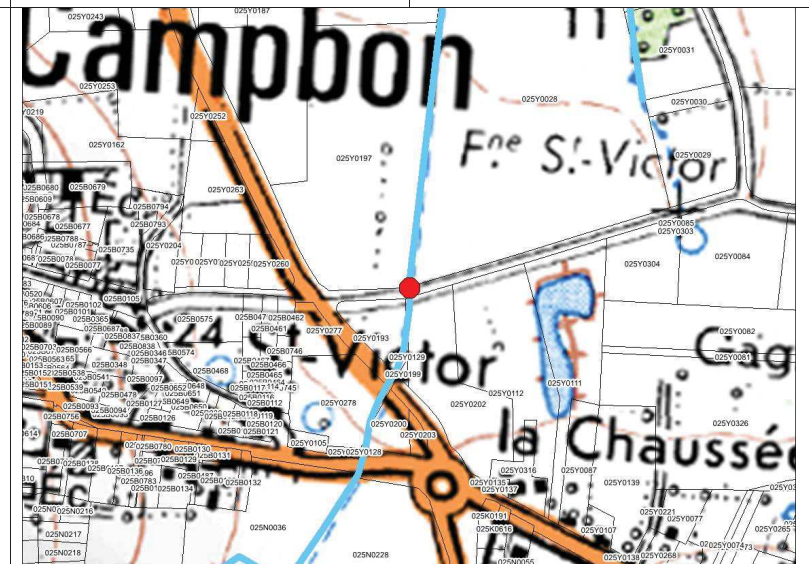
Bon état général. Une route communale est liée à l'ouvrage. Les deux buses (diamètre de 800 mm) sont mal calées, avec une chute en sortie (Hc = 0.3m)

Il est préconisé le recalage des deux buses, avec reprise de la route.
 Amélioration du franchissement piscicole de l'ouvrage
 Diminution du linéaire influencé en amont de l'ouvrage

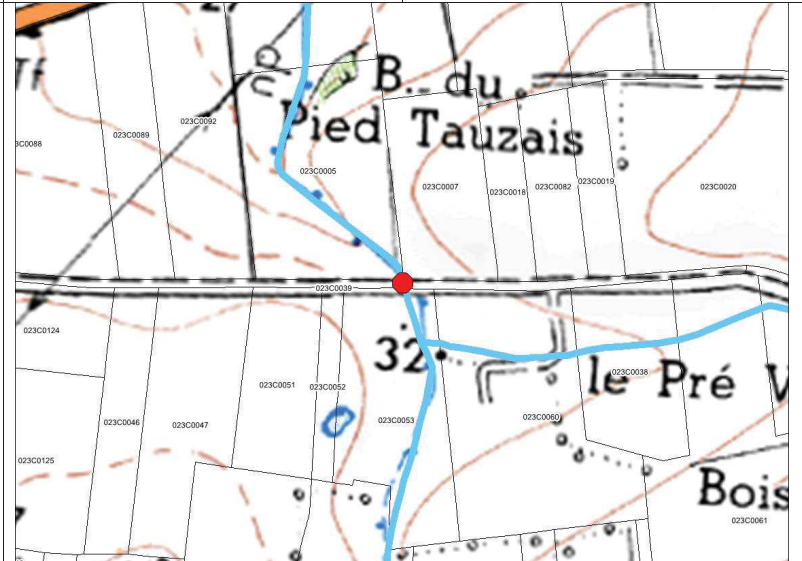
Lieu-dit : La Fleuriais

Bon. Buse mal calée à l'intérieur provoquant une chute.

Il est préconisé le calage du busage, avec reprise du chemin agricole.

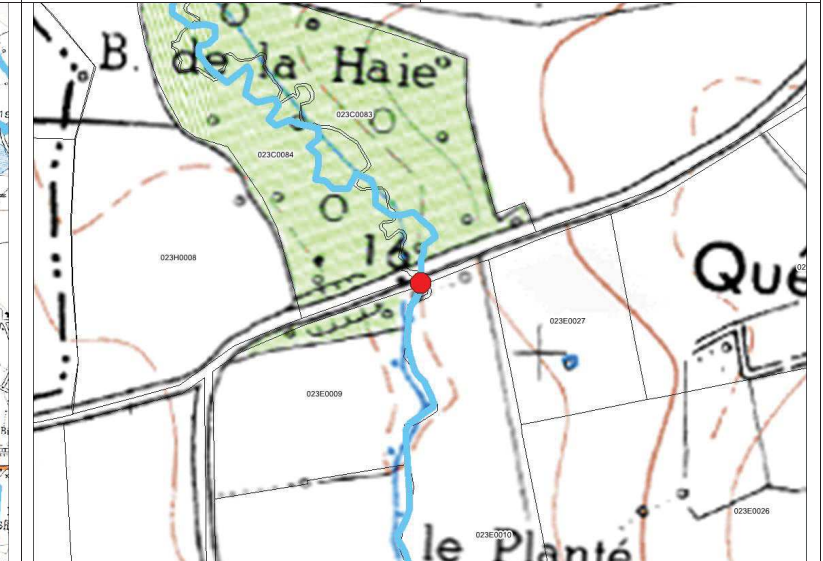
Moyen. Buses sont abîmées, présence d'embâcles. 4 Fossés.

Il est prévu le recalage du busage ainsi que la reprise de la route communale.

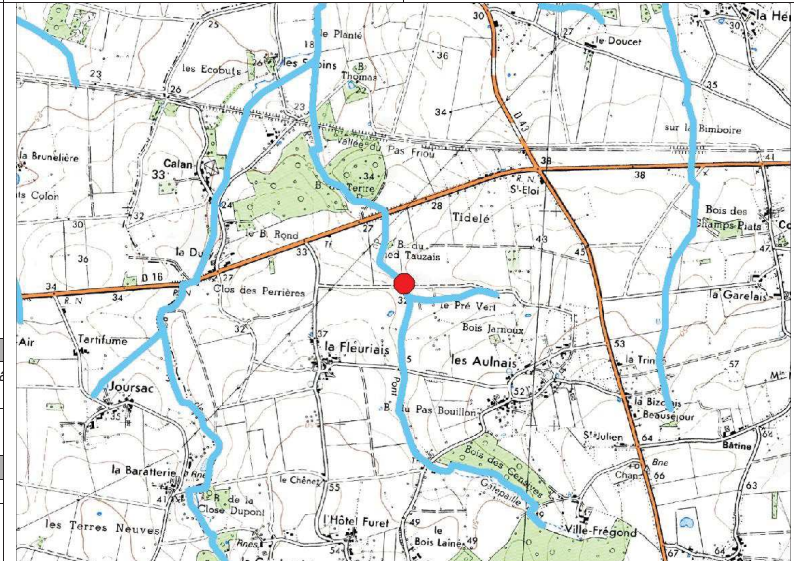
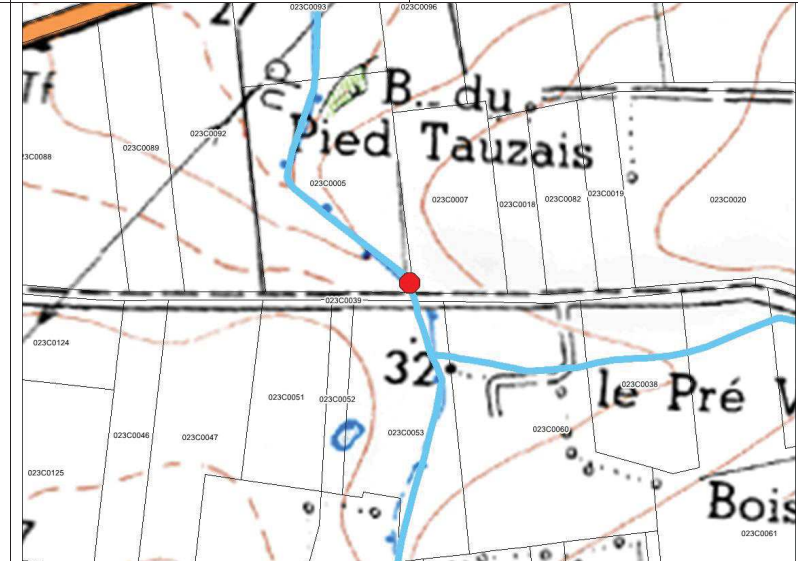
Moyen. Le busage est mal calé, et on observe la présence d'un embâcle devant la buse.

Il est prévu le recalage du busage ainsi que la reprise de la route communale.

Aménager le lit en amont : renaturation lourde avec réduction de section (voir profil P7 à P10).
 Extraire la granulométrie grossière en place pour la replacer au sommet des recharges.
 Protection des berges sur 5 ml en aval des ouvrages.
 Période des travaux : De juillet à octobre (étiage).
 Nécessité de prévenir les riverains concernés.
 Stockage des matériaux et engins sur la berge.

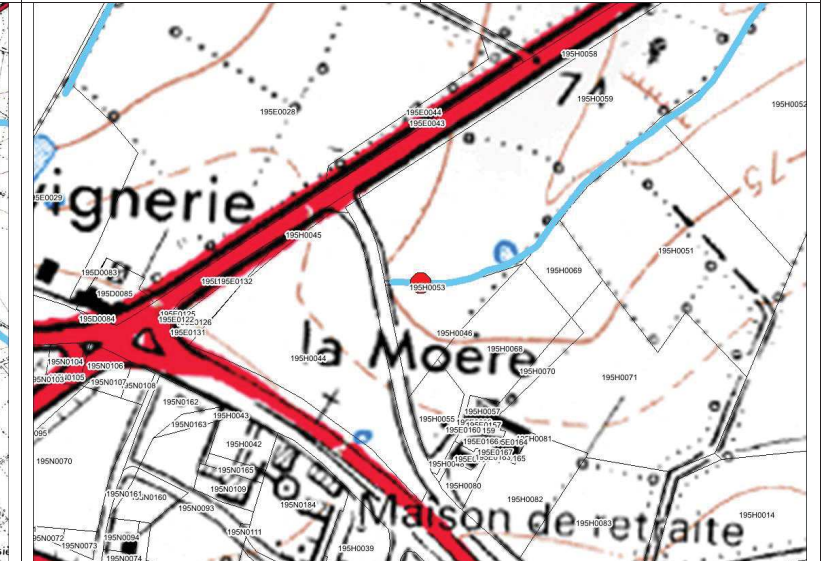
Bon état général

L'objectif est de remplacer ce busage par un autre de type PEHD, ou bien dans le meilleur des cas d'effectuer un recalage de celui-ci s'il n'est pas trop détérioré. La dernière solution est dans tous les cas à privilégier.

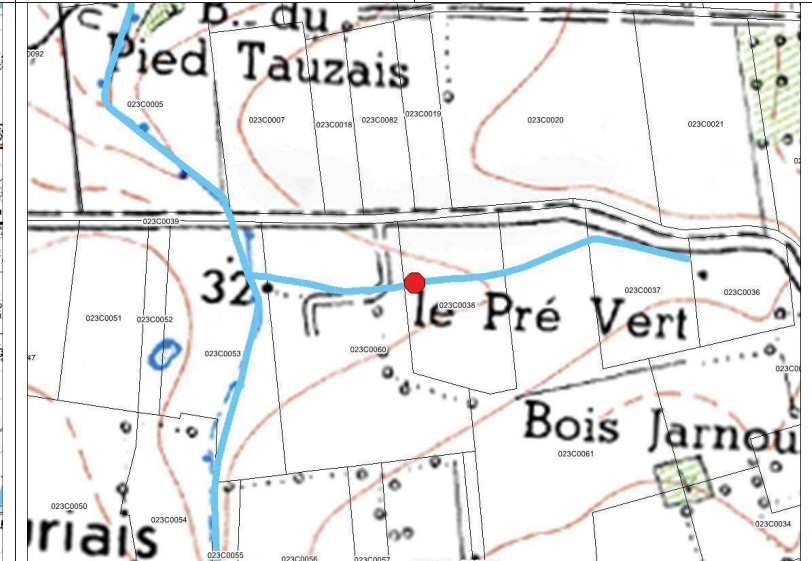
Etat de l'ouvrage	Procédure (L.214-1 du CE) :														
Bon état général, utilisé pour la passage agricole.

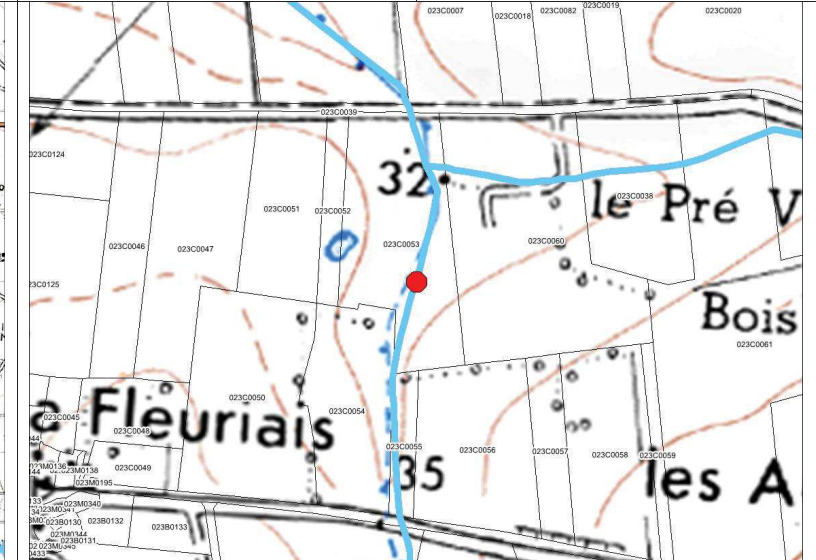
Endommagé.

L'objectif est de remplacer ce busage par un autre de type PEHD, ou bien dans le meilleur des cas d'effectuer un recalage de celui-ci s'il n'est pas trop détérioré. La dernière solution est dans tous les cas à privilégier.
