Dossier de Déclaration d'Intérêt Général et d'Autorisation Environnementale Unique

DOCUMENT C : FICHES ACTIONS AVANT-PROJET - CONTINUITE

LE RUISSEAU DE PONTCHATEAU ET SES AFFLUENTS DEPUIS LA SOURCE JUSQU'A SA CONFLUENCE AVEC LE BRIVET (FRGR1156)

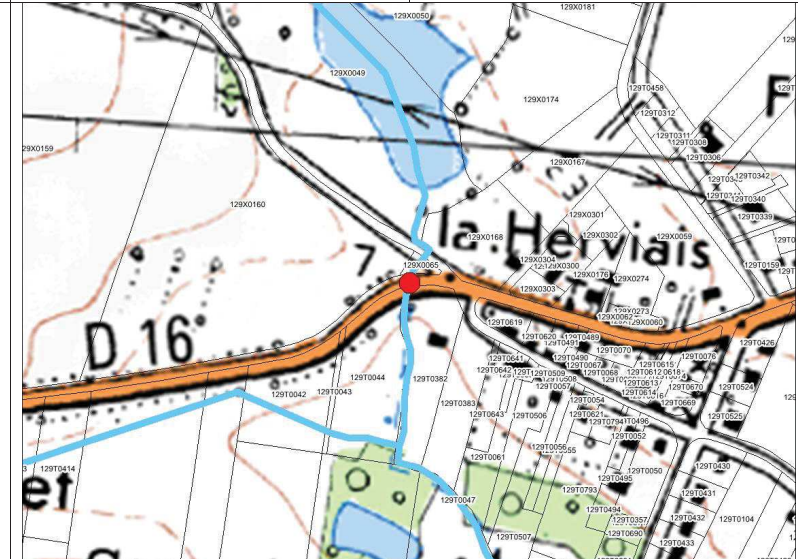
Le Ruisseau de Pontchateau Plaie (ruisseau de la) 44129 - PONTCHATEAU Nom de l'ouvrage TRAV00925

Franchissement piscicole	
Anguille	Barrière franchissable à impact limité
Holobiotique	Barrière à impact majeur
Impact sur le transit sédimentaire	
Moyen

Bon état général mais mal calée.

L'objectif est d'aménager la sortie de buse par la pose de recharge en granulats et rehausser le fond du lit.

Aménager le lit en amont : renaturation lourde avec réduction de section (voir profil P7 à P10).
 Extraire la granulométrie grossière en place pour la replacer au sommet des recharges.
 Protection des berges sur 5 ml en aval des ouvrages.
 Période des travaux : De juillet à octobre (étaie).
 Nécessité de prévenir les riverains concernés.
 Stockage des matériaux et engins sur la berge.

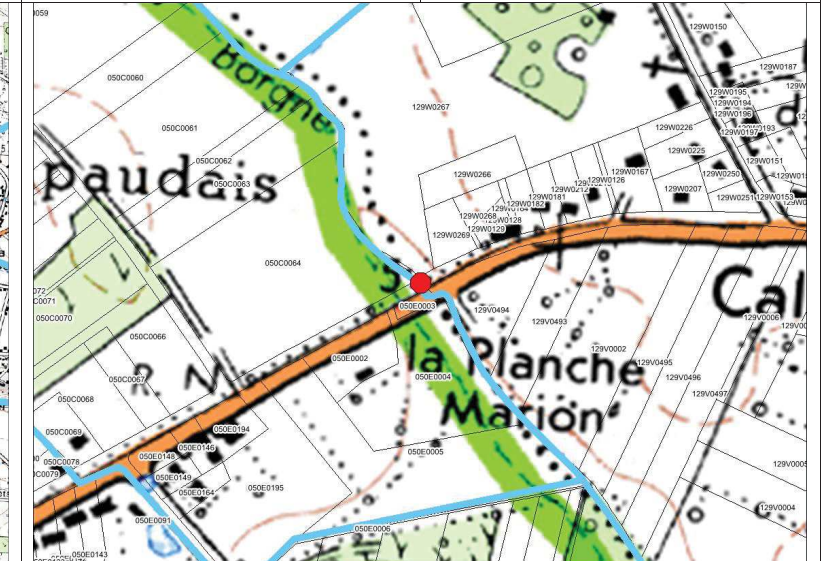
Type de travaux	Aménagement d'un ouvrage de franchissement			
Masse d'eau	Cours d'eau	Commune	Nom de l'ouvrage	Identifiant travaux
Le Ruisseau de Pontchateau	Ruisseau de la Borgne	44129 - PONTCHATEAU	Pont de la Planche Marion	TRAVO4032

Franchissement piscicole	
Anguille	Barrière à impact significatif
Holobiotique	Barrière à impact significatif
Impact sur le transit sédimentaire	
	Limité

Bon. Une faible lame d'eau est visualisée sur le radier de pont.

L'objectif est la dépose de granulats en aval du radier afin de rehausser la lame d'eau sur celui-ci.

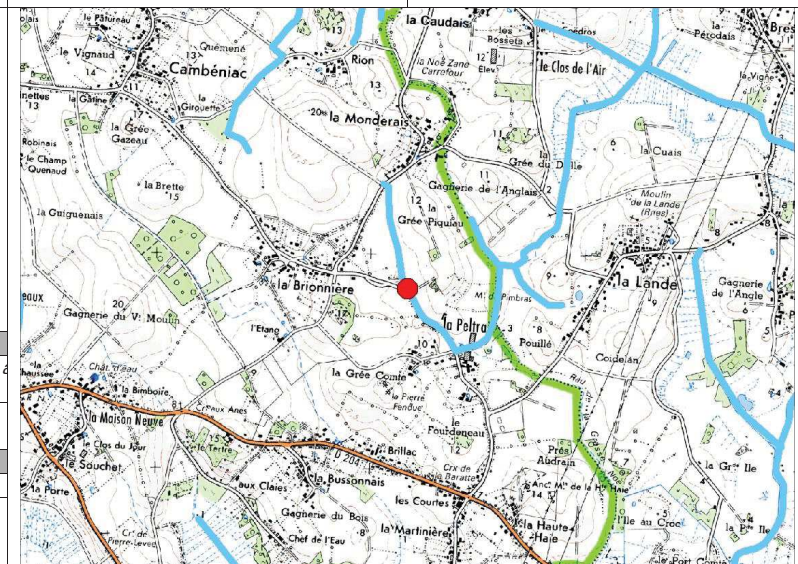
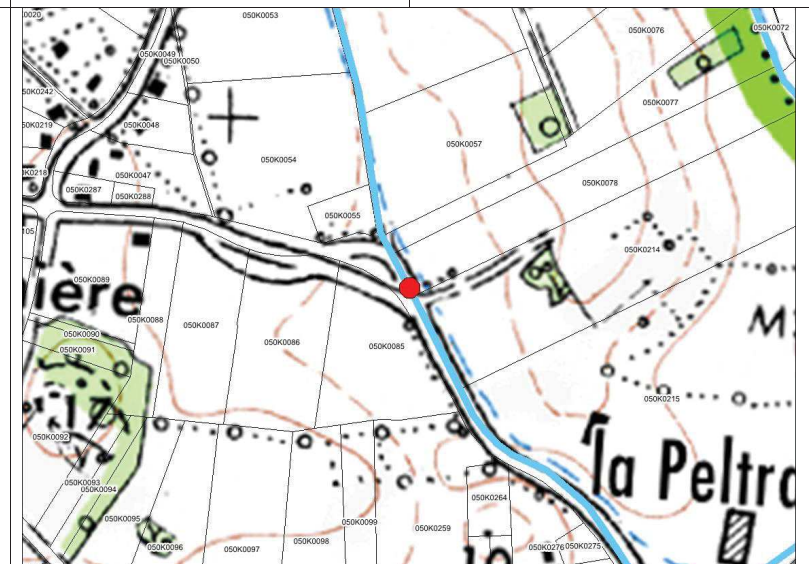
Le Ruisseau de Pontchateau Peltrais (ruisseau de la) 44050 - CROSSAC la Peltrie TRAV01044

Anguille	Barrière franchissable à impact limité
Holobiotique	Barrière à impact significatif
Impact sur le transit sédimentaire	
	Moyen

Bon état général mais sans aucune utilité a priori.

Effacement du busage.
 Amélioration du franchissement piscicole de l'ouvrage
 Diminution du linéaire influencé en amont de l'ouvrage

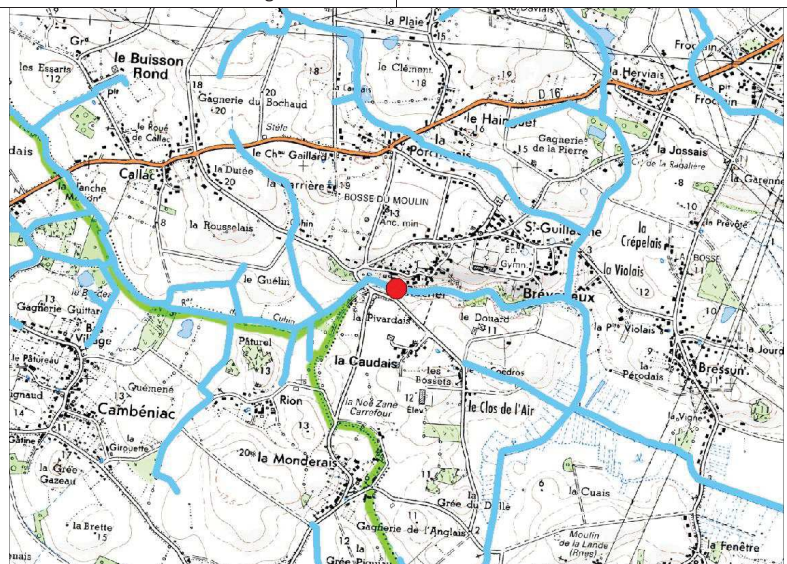
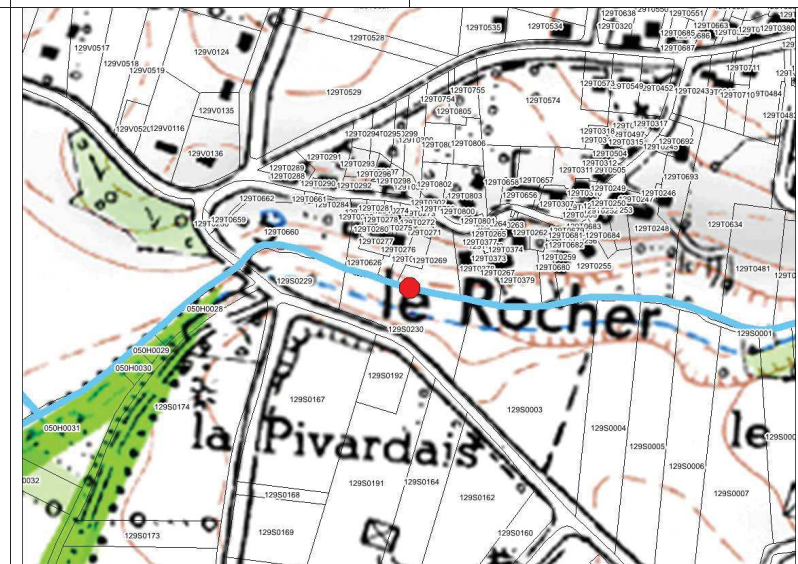
Type de travaux	Effacement Total			
Masse d'eau	Cours d'eau	Commune	Nom de l'ouvrage	Identifiant travaux
Le Ruisseau de Pontchateau	Ruisseau de la Borgne	44129 - PONTCHATEAU	Seuil du	TRAVO4072

Franchissement piscicole	
Anguille	Barrière franchissable à impact limité
Holobiotique	Barrière à impact significatif
Impact sur le transit sédimentaire	
	Limité

Moyen. Il s'agit d'un seuil en pierres en travers, sans usages apparents.

Il s'agit d'effacer le seuil en pierres en travers du cours d'eau.

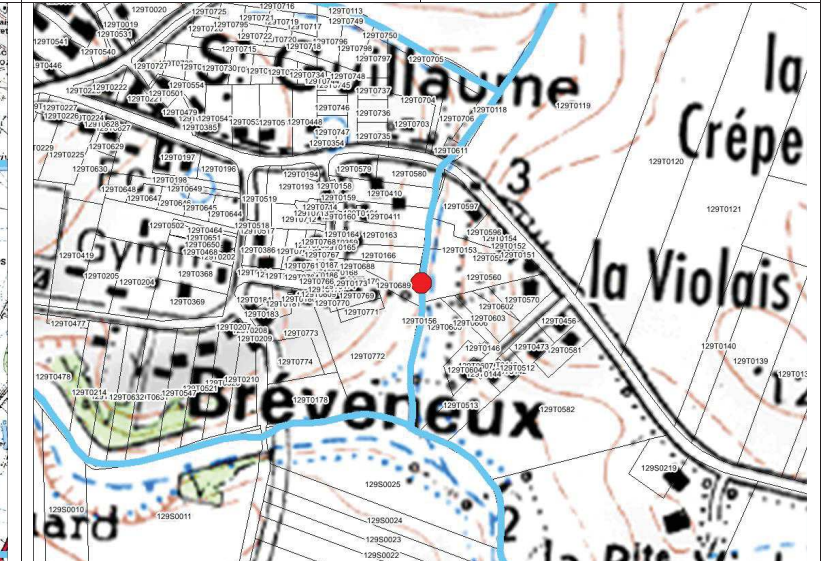
Type de travaux	Effacement Total			
Masse d'eau	Cours d'eau	Commune	Nom de l'ouvrage	Identifiant travaux
Le Ruisseau de Pontchateau	Ruisseau de la Plaie	44129 - PONTCHATEAU	Seuil sans usage	TRAV00902

Franchissement piscicole	
Anguille	Barrière franchissable à impact limité
Holobiotique	Barrière à impact significatif
Impact sur le transit sédimentaire	
	Limité

Moyen. Il s'agit d'un seuil en pierres en travers, sans usages apparents.

Il s'agit d'effacer le seuil en pierres en travers du cours d'eau.

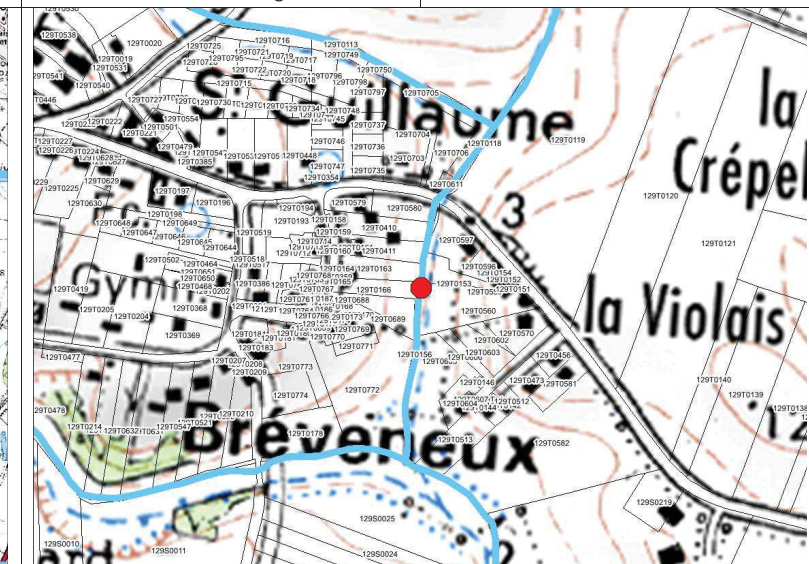
Type de travaux	Effacement Total			
Masse d'eau	Cours d'eau	Commune	Nom de l'ouvrage	Identifiant travaux
Le Ruisseau de Pontchateau	Ruisseau de la Plaie	44129 - PONTCHATEAU	Seuil sans usage	TRAV00904

Franchissement piscicole	
Anguille	Barrière franchissable à impact limité
Holobiotique	Barrière à impact significatif
Impact sur le transit sédimentaire	
	Limité
