3. Etude de Terrain

3.1. Reconnaissance

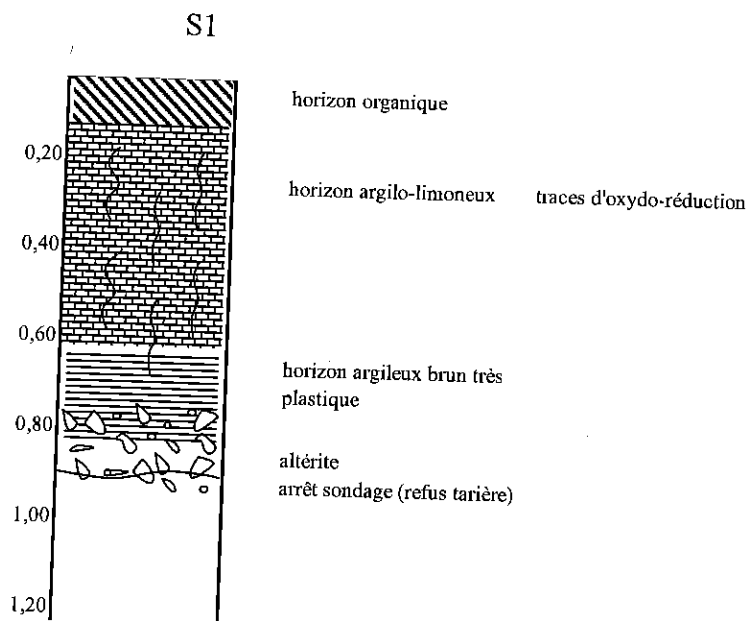
- ☞ profil de sol moyennement développé
- ☞ traces d'oxydo-réduction légères dès 25 cm
- ☞ Traces d'hydromorphie qui correspondent à un engorgement temporaire
- ☞ sol peu perméable
