Identification et cartographie des aléas liés aux talus et falaises du littoral de Loire-Atlantique

Présentation du 14/05/2013

Emmanuelle Plat - BRGM, SGR/PAL

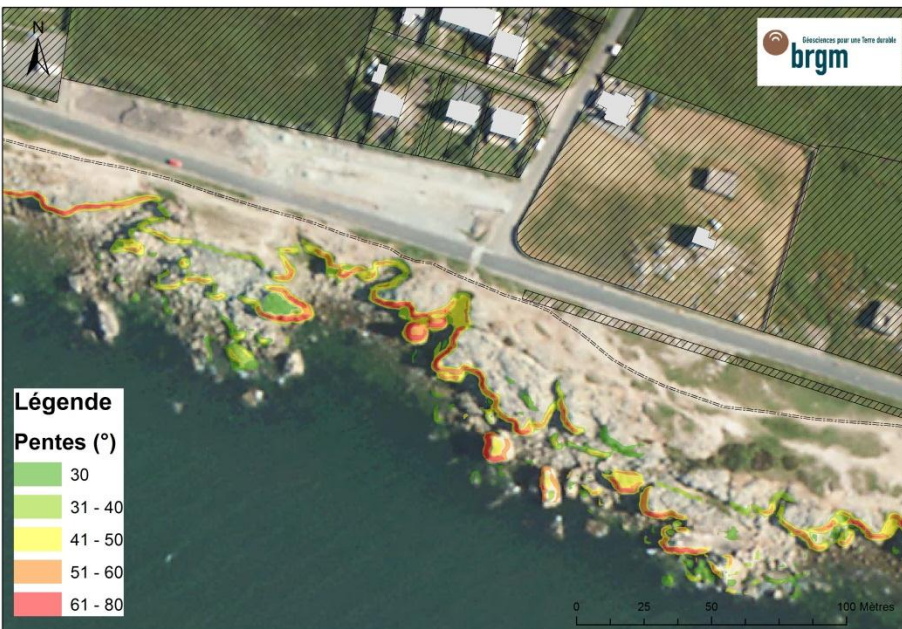
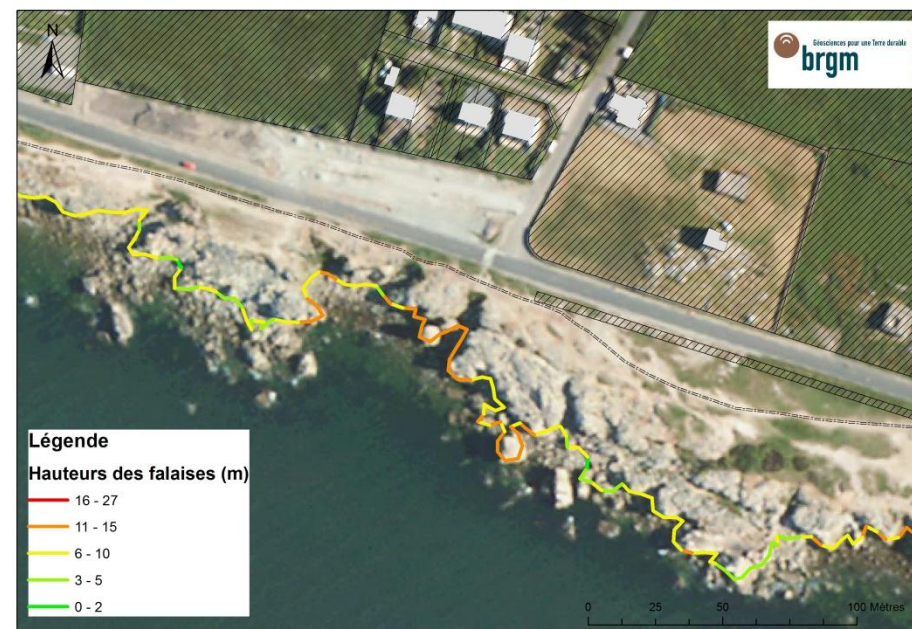
➤ Développement d'une méthodologie de calcul des hauteurs et des pentes de falaises

LITTO3D → Zones de pentes et altitudes

Hauteurs des falaises (pas de 5 m)

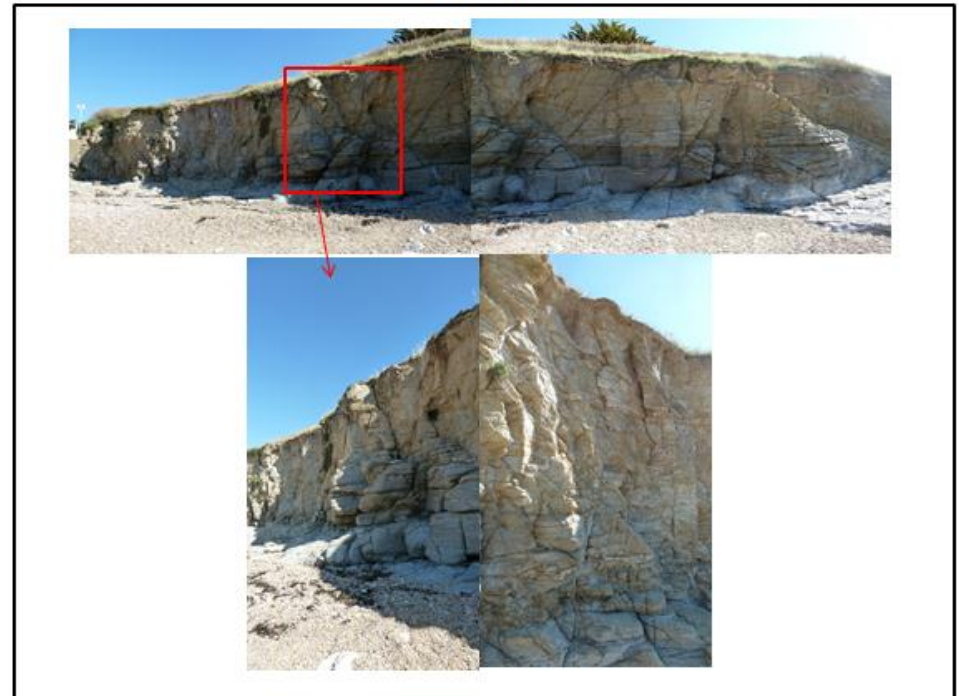
PHOTOS

IDENTIFICATION		
NumFiche : 1	Date : 16/05/2012	
Commune : Préfaïlles	Auteur : EP - TD	
Lieu-dit : La Raïse	Longueur : 37 m	
DESCRIPTIONS		
Formation géologique Formation des porphyroïdes de Vendée : métarhyolite et méta-arkose à muscovite (présence de veines de Quartz)	Fracturation (Densité, ouverture, remplissage, familles (orientation), rugosité) Nombreuses fractures dont fractures ouvertes parallèle au plan de la falaise Famille de faille principale (N 5°, 60° W) et (N 70°, 55° S)	
Altération Formation altérée en tête sur 2/3 m. Découpage en petites blocs. Altération en boule par endroit	Végétation Herbe en tête avec quelques herbes grasses aérophalines en milieu de paroi	
Formations Sup Néant	Venue d'eau Néant	
Versant Falaise rocheuse subverticale de 5,5 m à 6 m (certaines parties en surplomb)	Exposition Falaise d'arrière plage	
Structure (Pli, strat, discontinuité) Schistosité horizontale	Confortement actuel Néant

Recul de la falaise : Evolution très lente entre 1950 et 2009

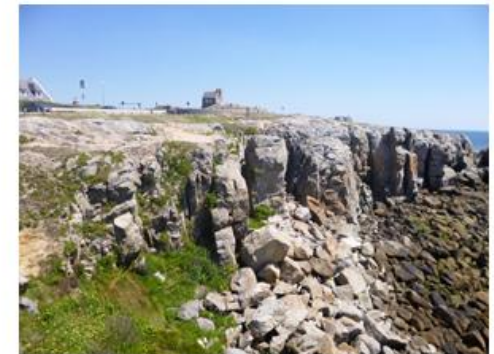
Exemples :

Description géomorphologique : Falaise en roche saine ou quasi saine (horizon fracturé), souvent très redressée, de 8 m de hauteur moyenne (mais pouvant atteindre une vingtaine de mètres) se poursuivant par un platier rocheux. La roche présente de nombreuses fractures parallèles au plan de la falaise individualisant des blocs et des gros blocs que l'on retrouve généralement en pied.

Secteurs concernés : La grande côte, Pomic et Préfaïlles (orientation S-SO)

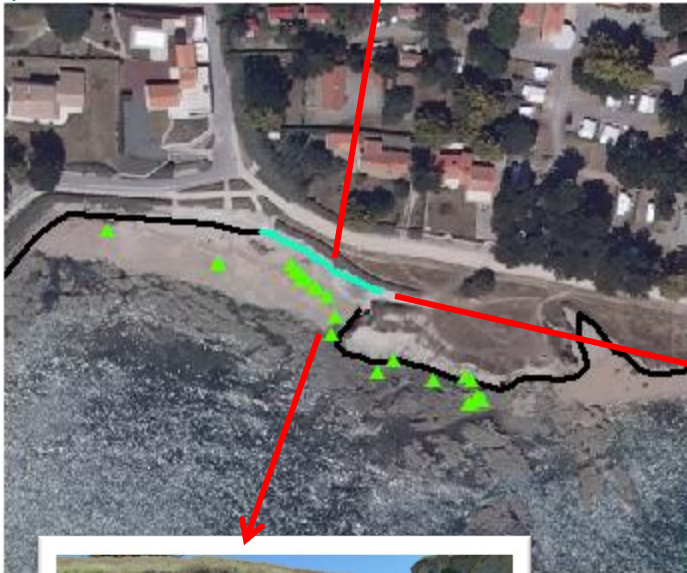
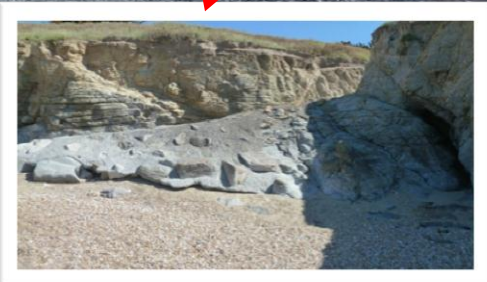
Base de données constituée

IDENTIFICATION		
Nom/Fiche: 1	Date: 16/05/2012	
Commune: Piffaillies	Autor: EP: 70	
Lieu-dit: La Basse	Longueur: 37 m	
DESCRIPTIONS		
Excavation altération	Excavation Ocreux, ouverture, remplissage, fissures orientées, vagues	
Formes des escarpements de Vaucluse: micasé mytilite et micasé arènes à muscovite (présence de arènes de Quartz)	Nombreuses fractures dont fractures ouvertes parallèles au plan des litages	
Altération	Forme de l'affleurement (N°S°E°) ou (N°W°E°)	
Formation altérée en litte sur 2,5 m. Décapage en entonnoir. Altération en boule par endroits	Matériau micasé arènes avec quelques herbes grassees altérées en milieu de paroi	
Excavation	Zone d'axe	
Néant	Néant	
Excavation	Excavation	
Palais rocheux sous-totaux de 5,5 m à 6 m (en trames jointes en surplomb)	Néant	
Structure (N, S, SW, NW, SE, NE)	Excavation	
Schéma horizontal	Palais d'arrière plage	
	Conditionnement (actuel)	
	Néant	
LIEUX

<input type="checkbox"/> Copropriété: <input type="checkbox"/> Service: <input type="checkbox"/> Musée: <input checked="" type="checkbox"/> Plage de balnéaire		
EVENEMENTS		
Éléments mobilisés (pierre, forme arrondie, anguleux, fragment des parois, blocs, blocs)	Éléments mobilisables Blocs mobilisables en haut de falaise arrière	
Néant	Indication de la cote	
Séisme (L, R, G, D) (Direction (sans cote), L: Niveau sismique)	Néant	
Leger sèchement au niveau des fractures	Excavation (différenciée)	
	Néant	
DIAGNOSTIC		
Catégorie sismoséismologique: 1		
Type d'instabilité possible affectant la zone et séquences:		
	Pisage observé	Zone impactée
Chutes de pierres (> 10 kg)	Sol	
Chutes de blocs (> 200 - 400 kg)	Sol	Haut de plage sous
Chutes de projectiles (> 1 kg)	Pisage	Plage
Éboulement massifs (> 10 kg)	Moyen	
Éboulement		
Chutes		
Érosion de la		
Chutes		
Mettre à jour les fiches actual de non-conformité: NON		
Recul de la falaise (évolution historique entre 1950 et 2009)

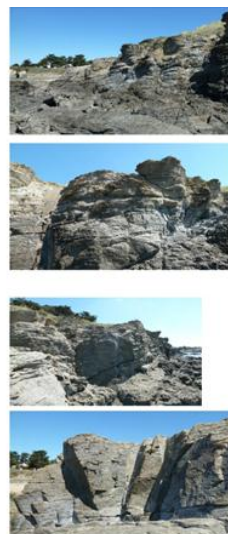
F_002

Commune : Préfailles
Lieu-dit : Ker Eleonie
Longueur : 99,580694 m
Auteur : EP

Formation géologique : Formation des porphyroïdes de Vendée : méta-rhyolite et méta-arkose à muscovite

Altération : Fracturé (une zone un peu altérée)

Fracturation : Très fracturé

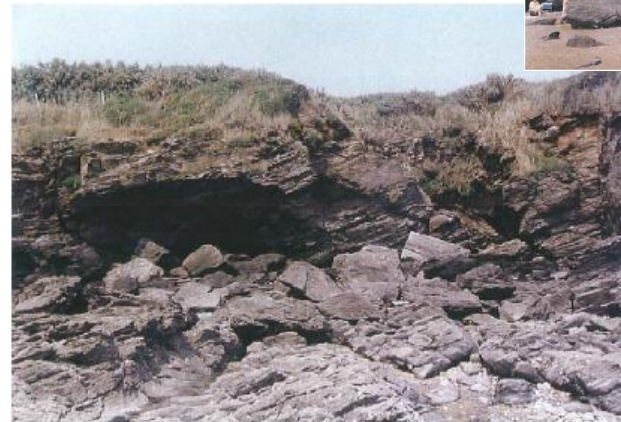
- > **Description :** Falaise de 11,5 m en moyenne pouvant atteindre près de 20 m, au dessus d'un estran rocheux et sableux. Falaise verticale mais souvent talutées en partie supérieures
- > **Éléments mobilisés :** Nombreux éboulis en pied de gros à gros blocs)
- > **Éléments mobilisables :** Blocs, gros blocs et pierres (quelques surplombs)

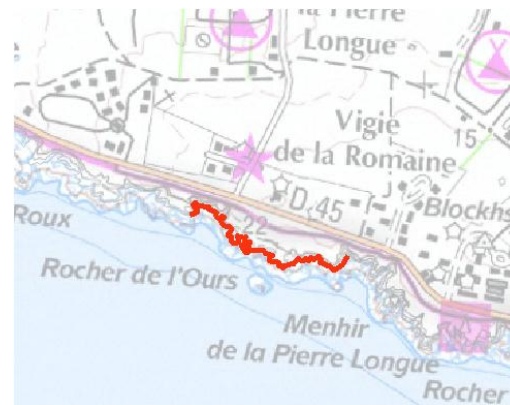
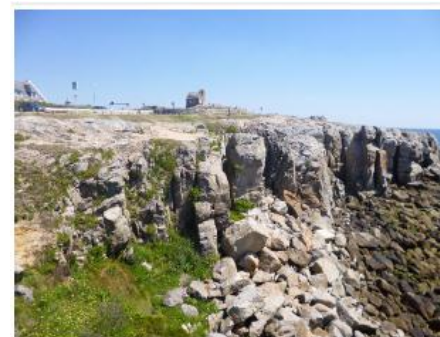
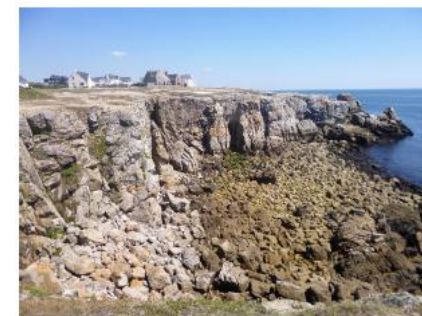
- > **Description :** Falaise de 8 à 10 m de hauteur constituée de granites de Guérande très fracturé, avec important platier rocheux et blocs arrondis en pied
- > **Éléments mobilisés :** Très nombreux blocs arrondis en pied (plurimétriques à métriques) mais également des blocs plus anguleux (la falaise continue à alimenter les éboulis)
- > **Éléments mobilisables :** Pierres mais surtout blocs et gros blocs voire importants volumes de roche
- > **Recul :** 0,05 à 0,1 m/an

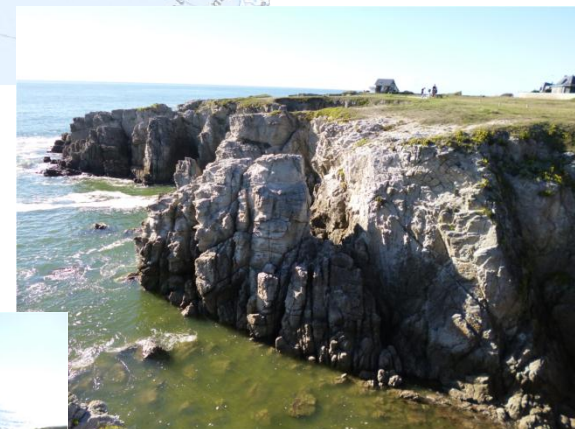
- > **Description : Versant de 10 à 12 m subvertical, voire en surplomb constitué de gneiss granitoïde leucocrate**
- > **Éléments mobilisés : Galets, gros galets, blocs voire gros blocs**
- > **Éléments mobilisables : Pierres et blocs**
- > **Recul : 0,16 m/an**

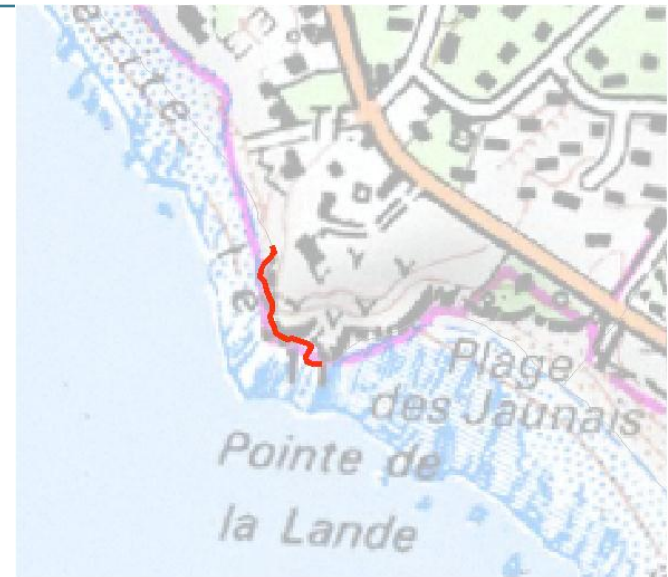
- > **Description : Falaise de 15-20 m subverticale avec sapement en pied**
- > **Éléments mobilisés : amas de blocs et gros blocs en pied, particulièrement au niveau de la pointe Eboulements en masse récent de très gros blocs en pied de falaise**
- > **Éléments mobilisables : Nombreux gros blocs désolidarisés de la falaise**
- > **Recul : 0,06 m/an**

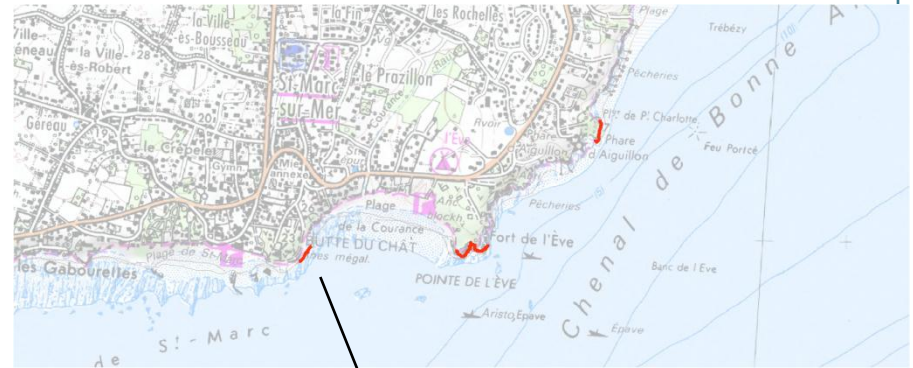
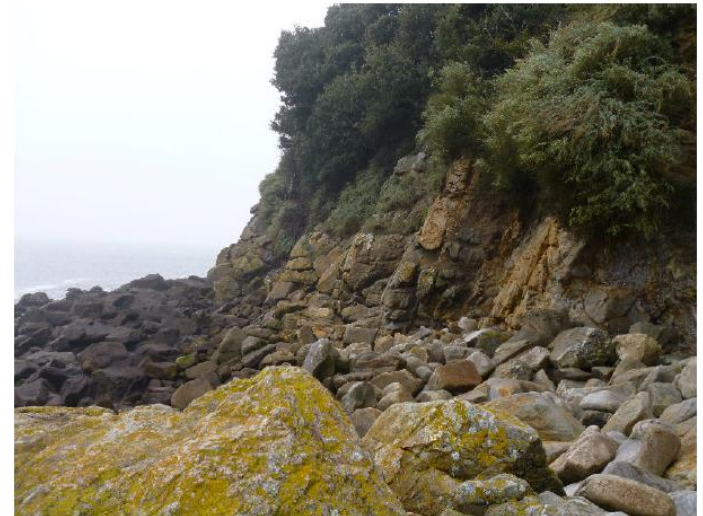
- > **Description : Falaise de 12 à 15 m de hauteur d'environ 75 ° de pente constituée de granite (horizon fissuré)**
- > **Éléments mobilisés : blocs et gros blocs arrondis à sub-anguleux amassés en pied**
- > **Éléments mobilisables : Nombreux blocs voire gros blocs individualisés (par fractures ouvertes). Présence de cassures fraîches dans le versant attestant de manifestation récente**
- > **Recul : 0,16 m/an**

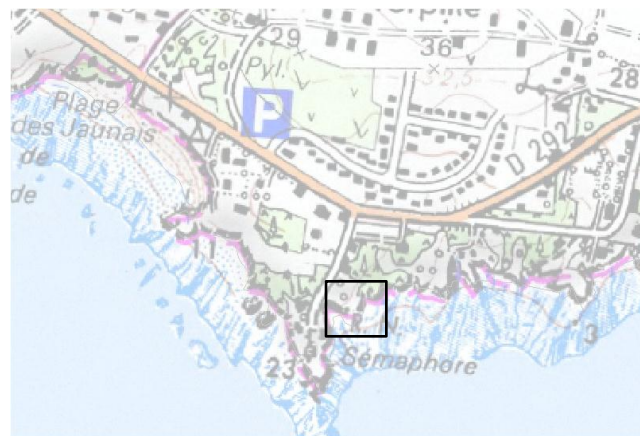
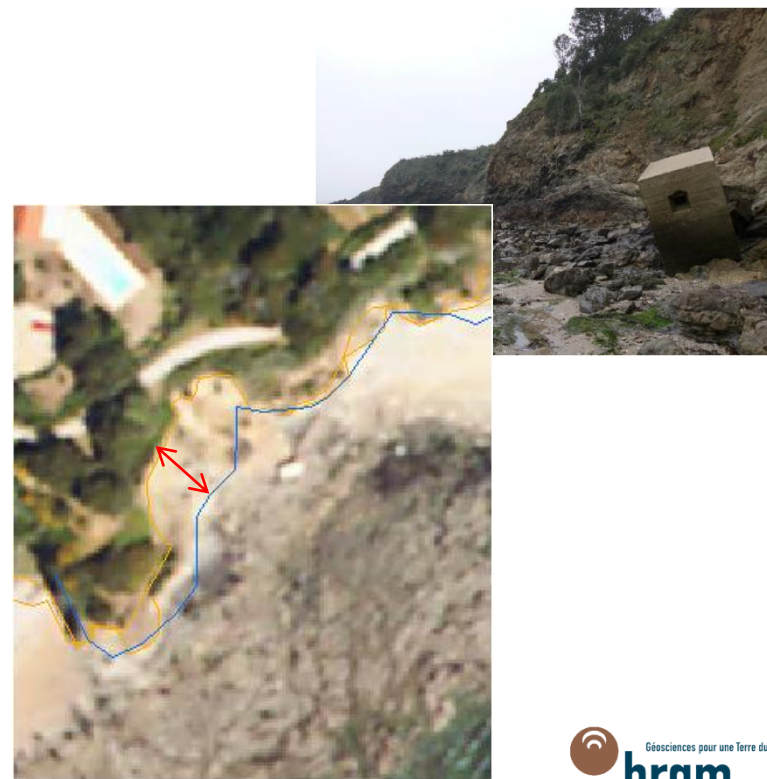
- > Recul de 12,5 m entre 1950 et 2004
- > Recul d'environ 0,26 m/an

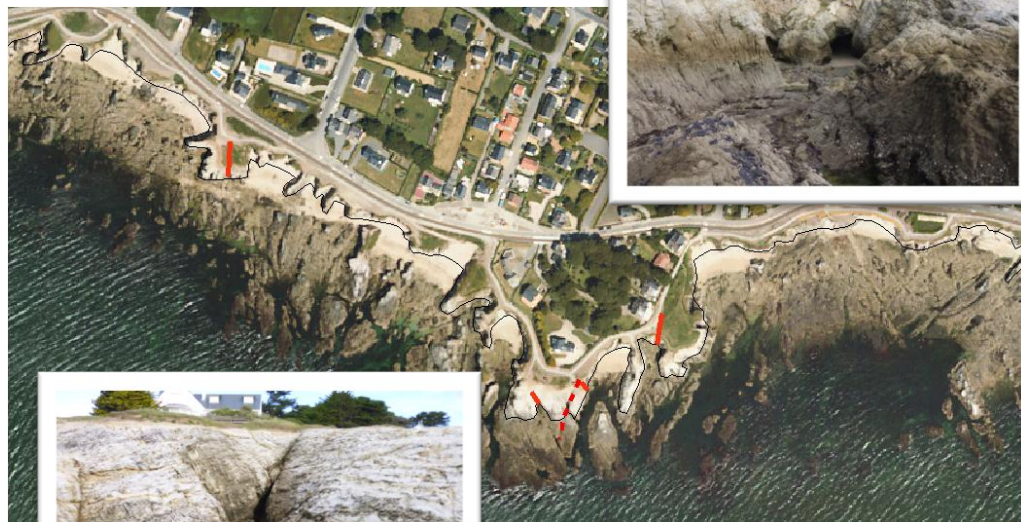
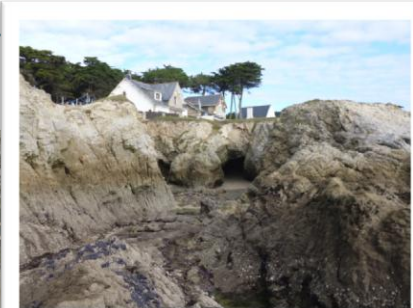
- Le Pouliguen (pointe de Penchâteau, pierre plate)

> Lever et suivi des cavités

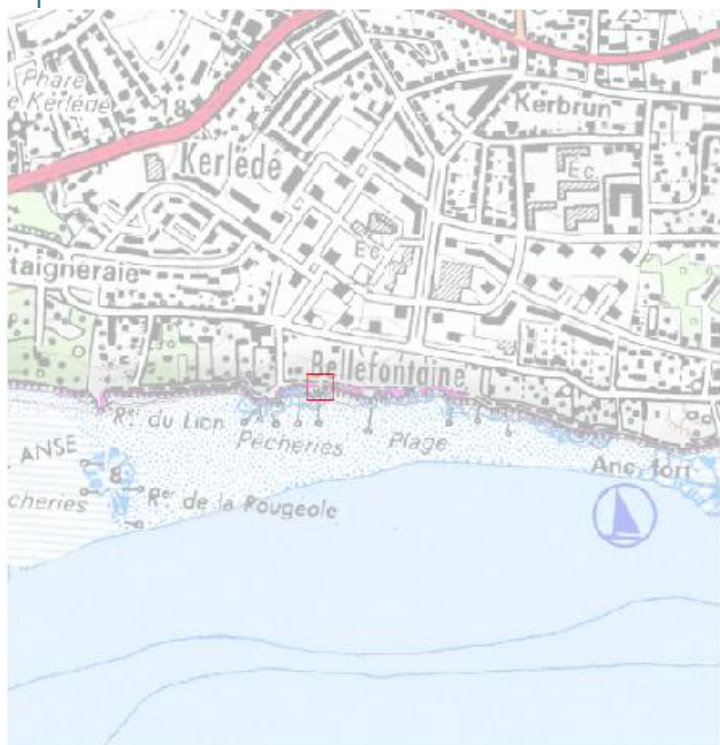
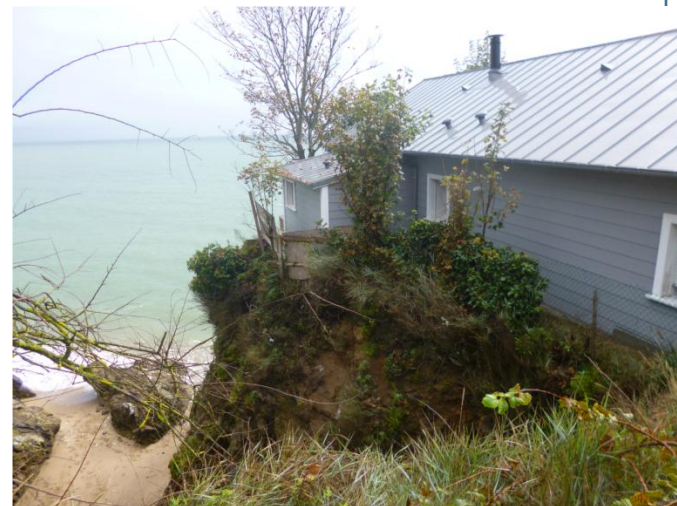
- Saint Nazaire (Bellefontaine)

➤ Recul au niveau d'une zone de faille affectant une habitation
