Identification et cartographie des aléas liés aux talus et falaises du littoral de Loire-Atlantique

Présentation du 02/06/2015

Emmanuelle Plat - BRGM, SGR/PAL

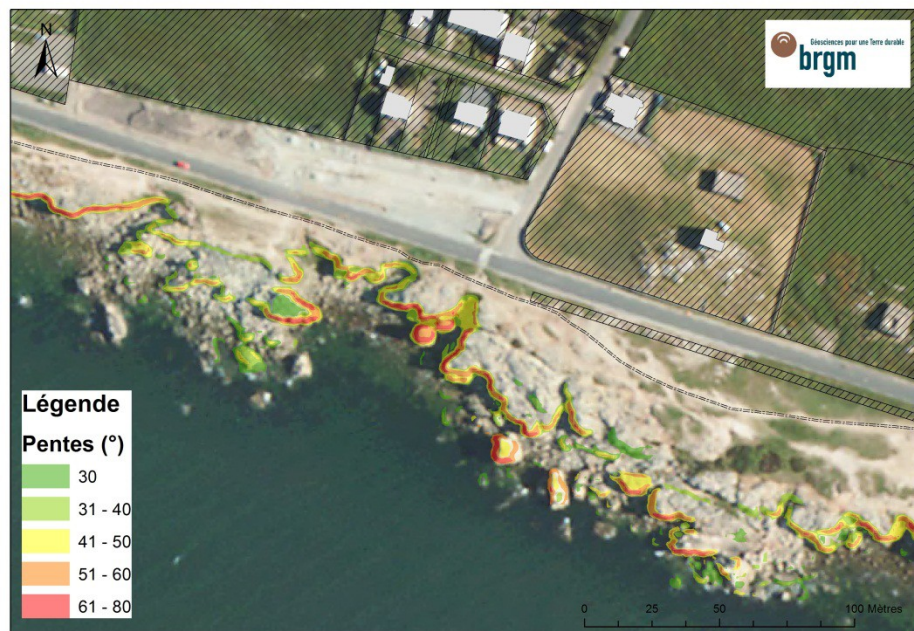
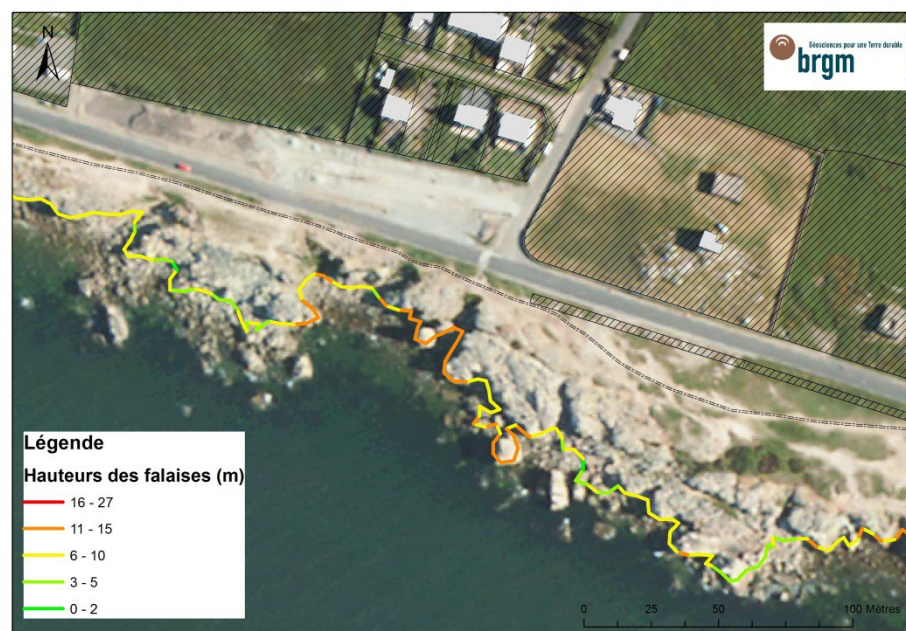
➤ Développement d'une méthodologie de calcul des hauteurs et des pentes de falaises

LITTO3D → Zones de pentes et altitudes

Hauteurs des falaises (pas de 5 m)

- > **Les hauteurs calculées sur les différents secteurs**

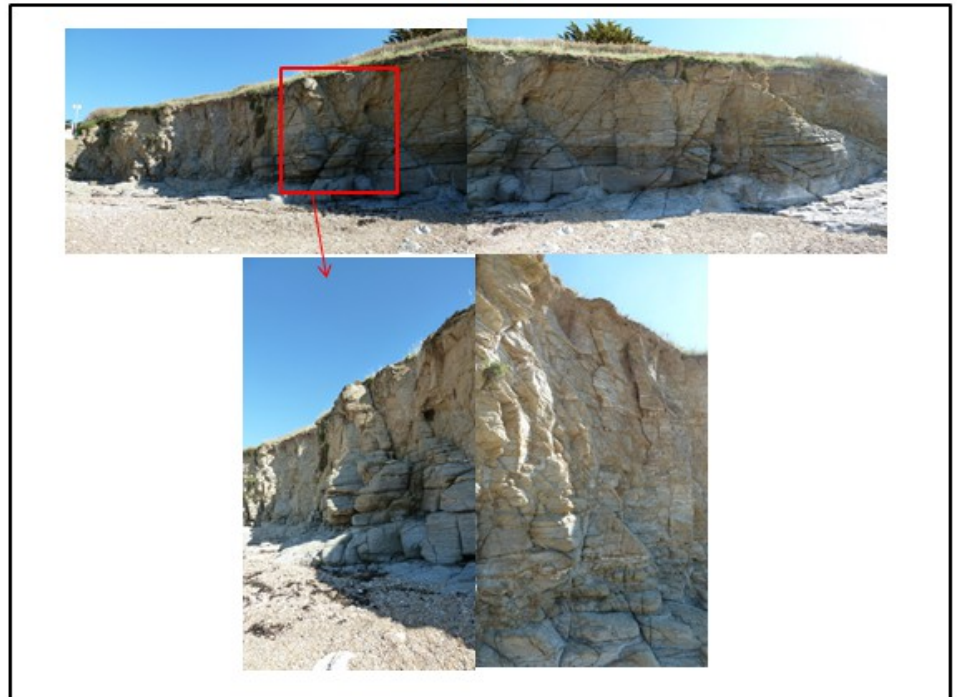
PHOTOS

IDENTIFICATION		
NumFiche : 1	Date : 16/05/2012	
Commune : Préfaïlles	Auteur : EP - TD	
Lieu-dit : La Raïse	Longueur : 37 m	
DESCRIPTIONS		
Formation géologique Formation des porphyroïdes de Vendée : métarhyolite et méta-arkose à muscovite (présence de veines de Quartz)	Fracturation (Densité, ouverture, remplissage, familles (orientation), rugosité) Nombreuses fractures dont fractures ouvertes parallèle au plan de la falaise Famille de faille principale (N 5°, 60°W) et (N 70°, 55°S)	
Altération Formation altérée en tête sur 2/3 m. Découpage en petites blocs. Altération en boule par endroit	Végétation Herbe en tête avec quelques herbes grasses aérophalines en milieu de paroi	
Formations Sup Néant	Venue d'eau Néant	
Versant Falaise rocheuse subverticale de 5,5 m à 6 m (certaines parties en surplomb)	Exposition Falaise d'arrière plage	
Structure (Pli, strat, discontinuité) Schistosité horizontale	Confortement actuel Néant

Recul de la falaise : Evolution très lente entre 1950 et 2009

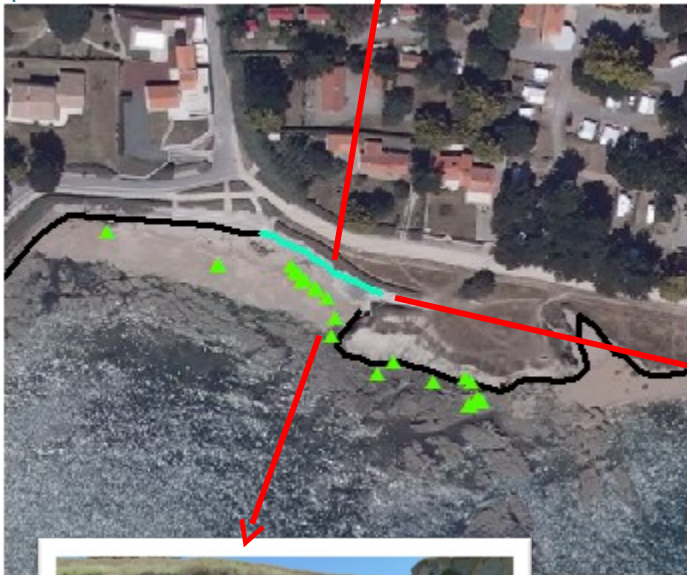
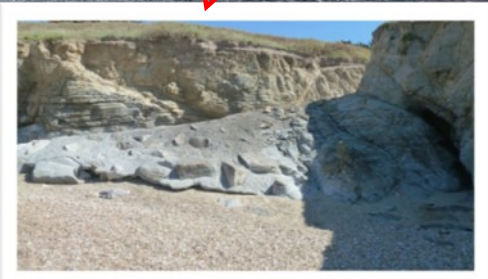
- Niveau d'aléa
- Mouvement de terrain
 - Recul de falaise avec zone impactée

IDENTIFICATION		
Nom/Fiche : 1	Date : 16/05/2012	
Conteneur : Préfalis	Auteur : EP - TD	
Lieu-dit : La Basse	Longueur : 37 m	
DESCRIPTIONS		
Éléments altération	Éléments Description	
Formations des calcaires de Vendée - micaschistes et micaschistes à muscovite (présence de veines de Quartz)	Élévation (Ouvrir), ouverture, remplissage, fissures orientées, rigoles	
Altération	Nombreuses fractures dont fractures ouvertes parallèles au plan des strates	
Formation altérée en silice sur 2,5 m. Développement en entretrois. Altération en boue par endroits	Forme de l'affleurement (N°S°E°) et (N°O°E°)	
Éléments structure	Altération	
Néant	Altération en micaschistes en micaschistes grossiers	
Niveau	Zone d'affleurement	
Faïence rocheuse subverticale de 5,5 m à 6 m (en tranches jointes en surplomb)	Néant	
Structure (N, S, O, E, direction)	Éléments	
Schistose horizontale	Faïence d'affleurement	
	État/conservation/actuel

Néant	
ÉLÉMENTS		
Éléments mobilisés	Éléments mobilisables	
Tronçon des parois, (N°S, N°E)	Dispositif de stabilisation en haut de falaise arrière	
Néant	Stabilisation de la côte	
Sécurité (Légende) (Direction (pas de pente), L, Niveau, Niveau)	Néant	
Léger écartement au niveau des fractures	Éléments différenciés	
	Néant	
DIAGNOSTIC		
Catégorie géomorphologique : 1		
Type d'instabilité possible affectant la zone et fréquence :		
	Périsse observé	Zone impactée
Chutes de pierres (< 10 kg)	Sol	
Chutes de blocs (10 kg - 1 t)	Sol	
Chutes de projectiles (> 1 t)	Plaque	
Éboulement massifs (> 10 kg)	Moyen	
Glissement		
Chutes		
Érosion de falaise		
Niveau d'aléa des États actuels de nos connaissances : Élevé		
Recul de la falaise (évolution très lente entre 1950 et 2009)

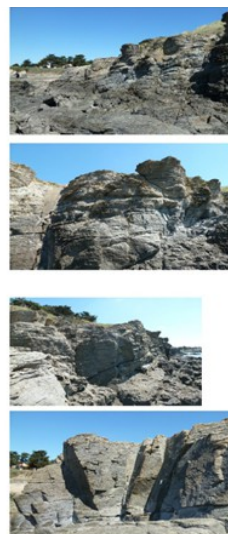
F_002

Commune : Préfailles
Lieu-dit : Ker Eleonie
Longueur : 99,580694 m
Auteur : EP

Formation géologique : Formation des porphyroïdes de Vendée : méta-rhyolite et méta-arkose à muscovite

Altération : Fracturé (une zone un peu altérée)

Fracturation : Très fracturé

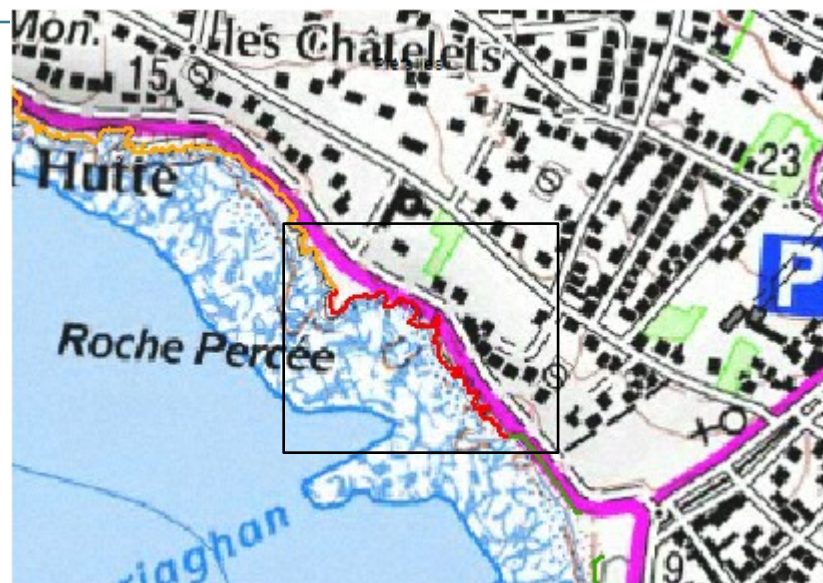
➤ Plage de la Roche percée

➤ **Description :** Falaise de 7 m de hauteur moyenne pouvant atteindre 9 m, subverticale avec surplomb. Elle présente un large platier rocheux et une petite plage adossée

➤ **Très important sapement en pied.** Formations de plusieurs grottes dans les grands réseaux de failles (2 grottes sont de grande dimension à l'ouest du site)

➤ **Éléments mobilisables :** Toit des grottes instables, dièdres en surplomb

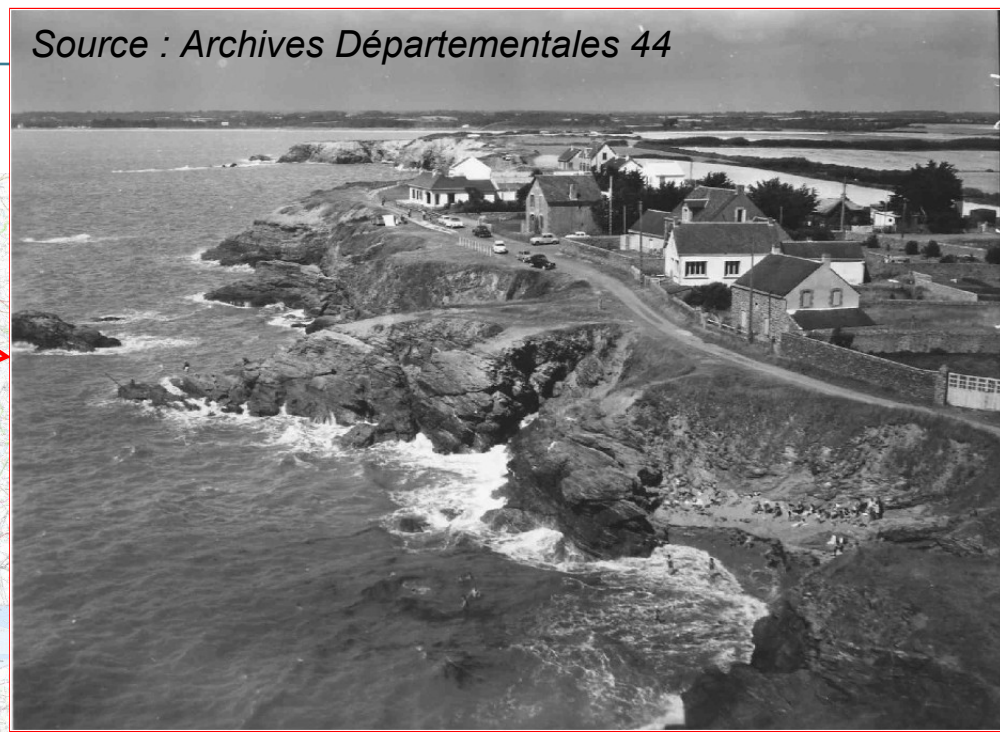
> Base photographique

- 695 photos collectées sur les zones de falaises
- 539 géoréférencées
