Identification et cartographie des aléas liés aux talus et falaises du littoral de Loire-Atlantique

Réunion du 02/10/2012

BRGM - SGR/PAL

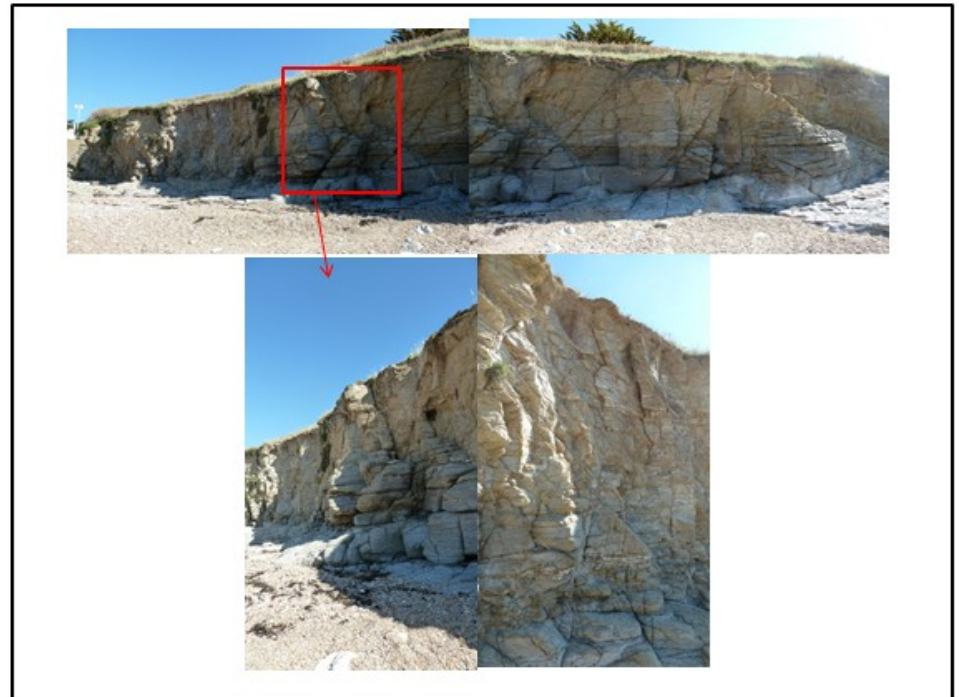
PHOTOS

IDENTIFICATION		
NumFiche : 1	Date : 16/05/2012	
Commune : Préfailles	Auteur : EP - TD	
Lieu-dit : La Raïse	Longueur : 37 m	
DESCRIPTIONS		
Formation géologique Formation des porphyroïdes de Vendée : méta-rhyolite et méta-arkose à muscovite (présence de veines de Quartz)	Fracturation (Densité, ouverture, remplissage, familles (orientation), rugosité) Nombreuses fractures dont fractures ouvertes parallèle au plan de la falaise Famille de faille principale (N 5°, 60°W) et (N 70°, 55°S)	
Altération Formation altérée en tête sur 2/3 m. Découpage en petites blocs. Altération en boule par endroit	Végétation Herbe en tête avec quelques herbes grasses aérophalines en milieu de paroi	
Formations Sup Néant	Venue d'eau Néant	
Versant Falaise rocheuse subverticale de 5,5 m à 6 m (certaines parties en surplomb)	Exposition Falaise d'arrière plage	
Structure (Pli, strat, discontinuité) Schistosité horizontale	Confortement actuel Néant

ENJEUX		
<input type="checkbox"/> - Construction : <input type="checkbox"/> - Sentier : <input type="checkbox"/> - Route : <input checked="" type="checkbox"/> - Plage de baignade :		
EVENEMENTS		
Éléments mobilisés (Taille, forme -arrondi, anguleux-, fraicheur des plans, lichen, litho) Néant	Éléments mobilisables Blocs individualisés en haut de falaise altérée	
Sapement en pied Dimension (sous cavage...), niveaux concernés Léger sapement au niveau des fractures	Indentation de la cote Néant	
	Erosion différentielle Néant	
DIAGNOSTIC		
Catégorie géomorphologique : 1		
Type d'instabilité pouvant affecter la zone et fréquence :		
	Proba départ	Zone impactée
Chutes de pierre (<1dm3)	Fort	Haut de plage sous falaise
Chutes de blocs (1dm3< < 1m3)	Fort	
Chutes de gros blocs (>1 m3)	Faible	
Eboulement en masse (> 10 m3)	Moyen	
Glissement		
Coulée		
Erosion de tête		
Niveau d'aléa (en l'état actuel de nos connaissances) : XXXX

Recul de la falaise : Evolution très lente entre 1950 et 2009

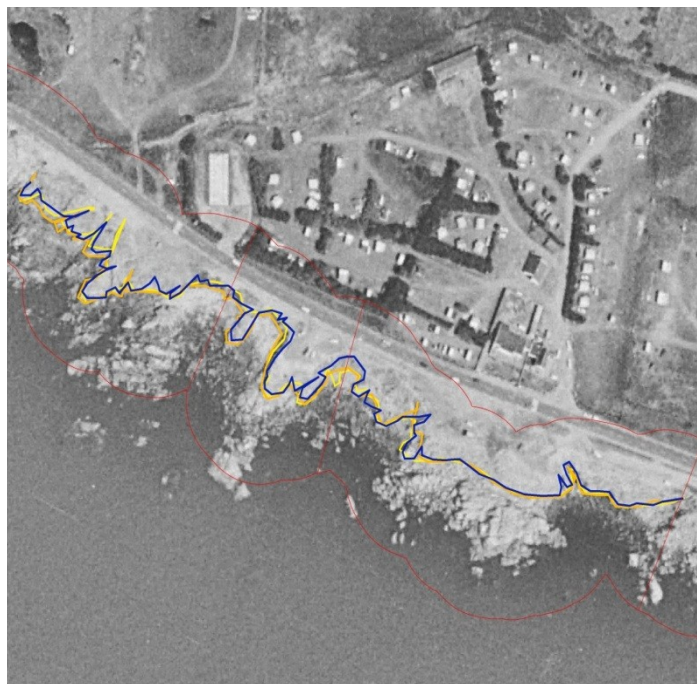
- > **Recul des falaises <> Recul du trait de cote réalisé par ailleurs**
- > **Comparaison des orthophotographies à différentes dates**
 - Orthophotographies disponibles en 1950-1977-1999-2004- 2009

→ Correction de certaines interprétations à partir des observations de terrain
