ANNEXE C

PRESENTATION DES LAISSES DE CRUE

ATLAS DES SUBMERSIONS MARINES DE L'ESTUAIRE DE LA LOIRE		Fiche de repère de crue PEL-01

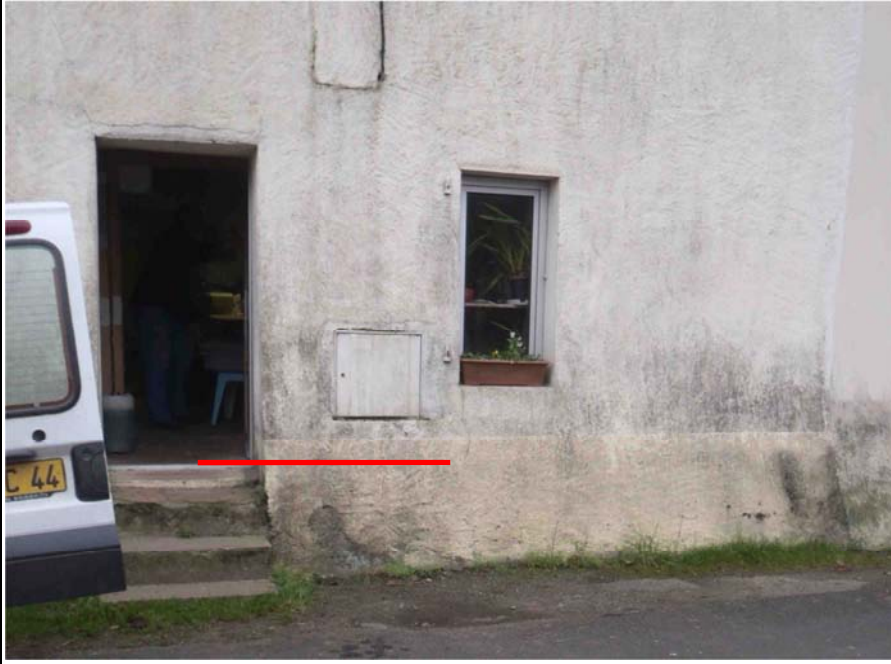
Commune	LE PELLERIN	Situation	La Martinière		
Date de l'enquête	25 Novembre 2011	Dressée par	SBN		
Source	Habitant	Fiabilité du repère *	Bonne		
Description	Tempête Xynthia (28 Février 2010)				
Cote de la crue (IGN69)	4,31 m	Levée par	SOGREAH		
Localisation

Commentaire	Fine lame d'eau au niveau haut du seuil aluminium

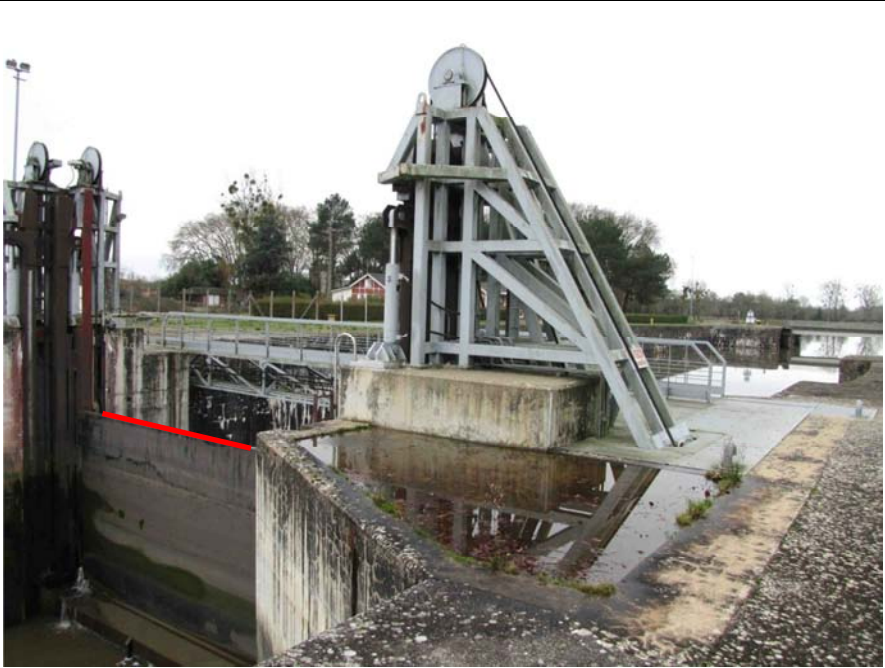
ATLAS DES SUBMERSIONS MARINES DE L'ESTUAIRE DE LA LOIRE		Fiche de repère de crue PEL-02

Commune	LE PELLERIN	Situation	La Martinière		
Date de l'enquête	25 Novembre 2011	Dressée par	SBN		
Source	Eclusier	Fiabilité du repère *	Moyenne		
Description	Tempête Xynthia (28 Février 2010)				
Cote de la crue (IGN69)	4,36 m	Levée par	SOGREAH		
Localisation

Commentaire	Niveau d'eau au droit du haut de la porte d'écluse aval

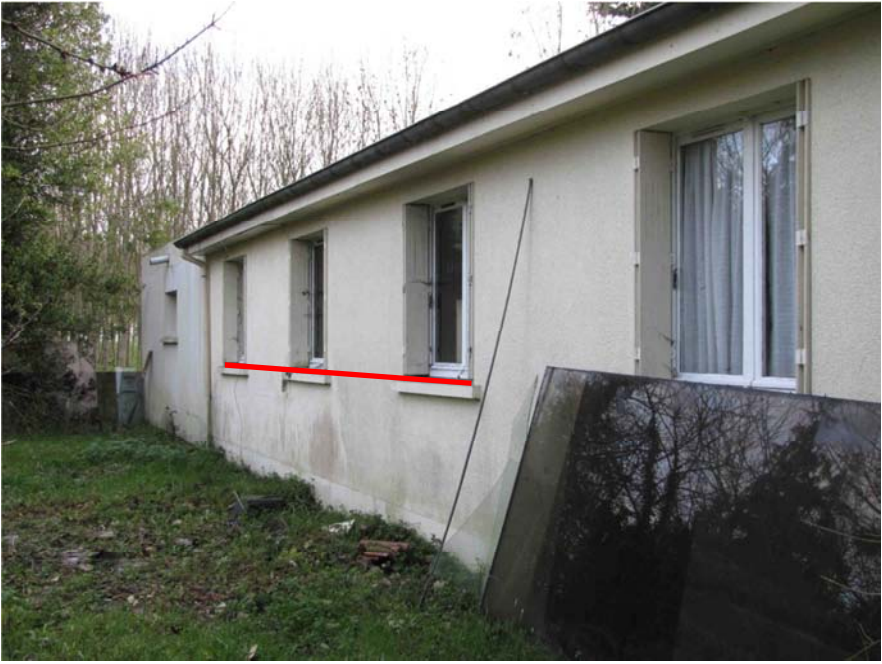
ATLAS DES SUBMERSIONS MARINES DE L'ESTUAIRE DE LA LOIRE		Fiche de repère de crue PEL-03

Commune	LE PELLERIN	Situation	L'île des Bois		
Date de l'enquête	10 Janvier 2012	Dressée par	SBN		
Source	Habitant	Fiabilité du repère *	Moyenne		
Description	Tempête Xynthia (28 Février 2010)				
Cote de la crue (IGN69)	4,28 m	Levée par	SOGREAH		
Localisation

Commentaire	Niveau d'eau au droit des appuis de fenêtre façade nord

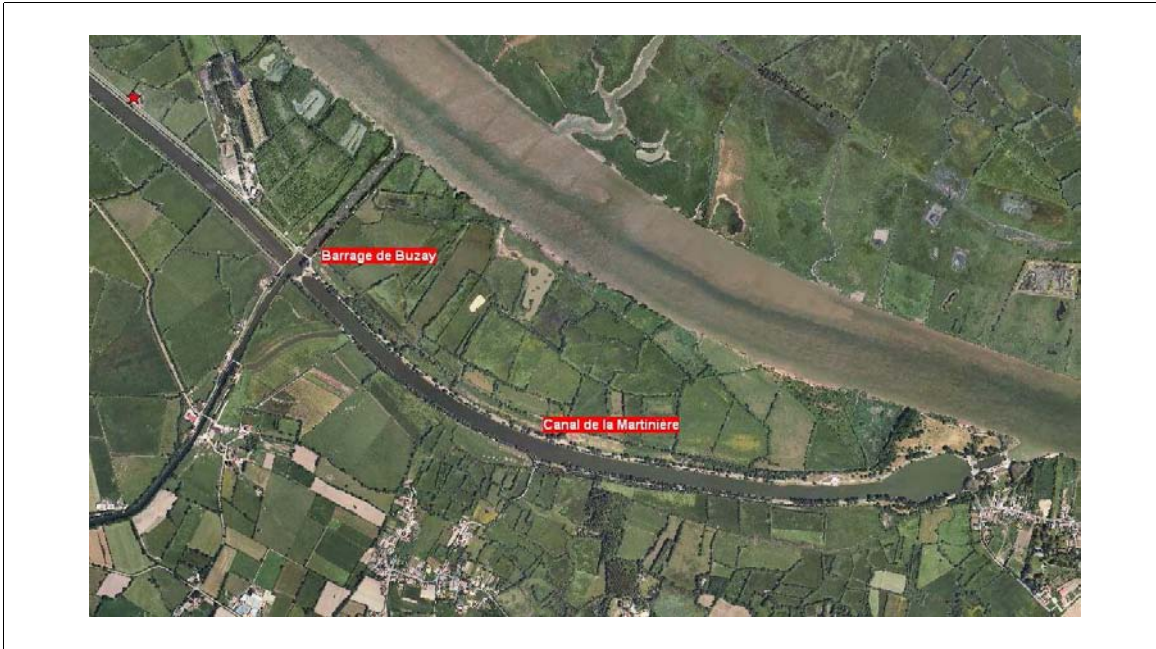
● LE PELLERIN, L'île des bois

trace d'eau laissée sur le mur de la maison (hauteur fenêtre)

Z= 4,24 m IGN 69

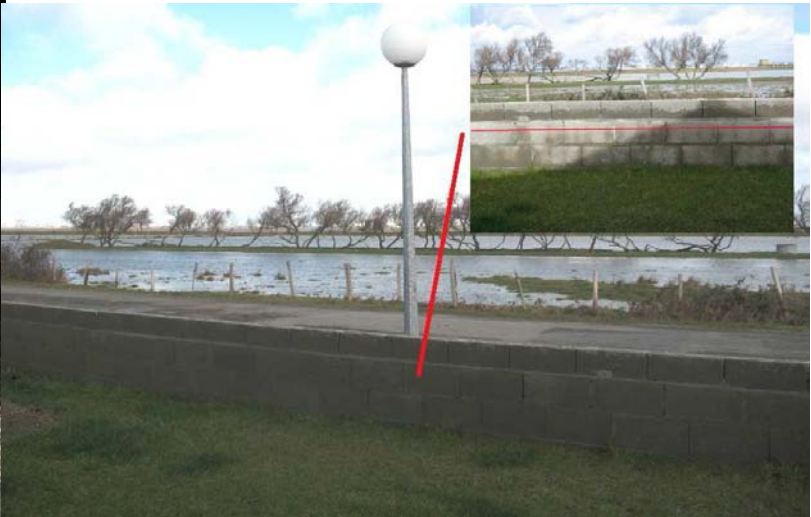
CORSEPT, rue de la maison verte

X=
 Y=
 Z= 4,45 m IGN 69

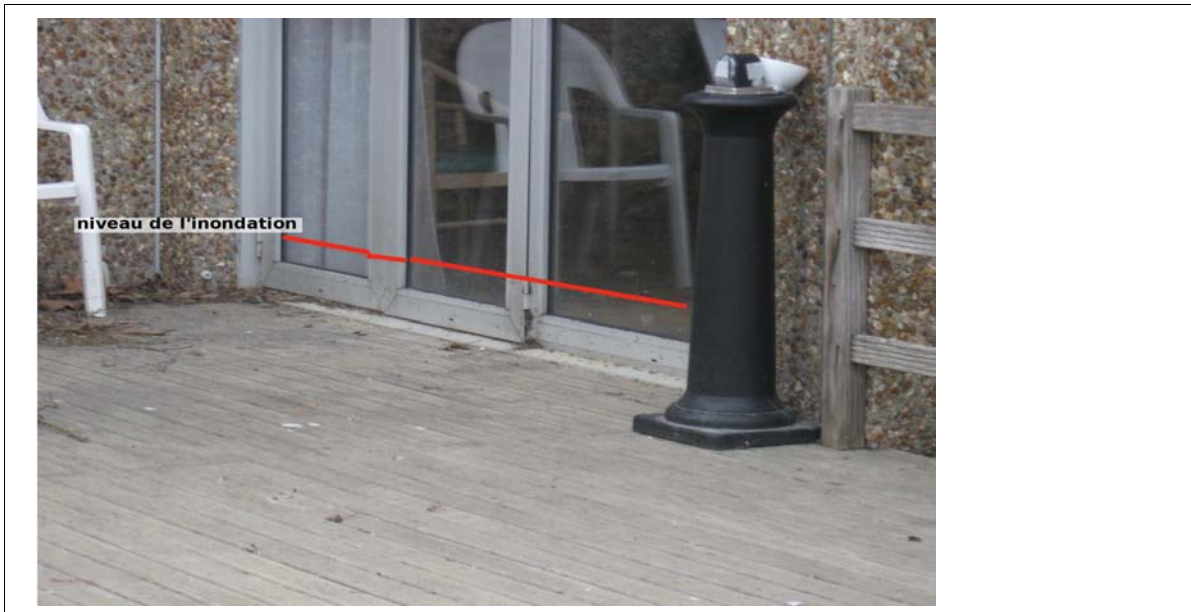
● **SAINT BREVIN, EPMS, bâtiment des résidents, RDC**

niveau d'eau , bâtiment des résidents, RDC

Z=4,09 m IGN 69

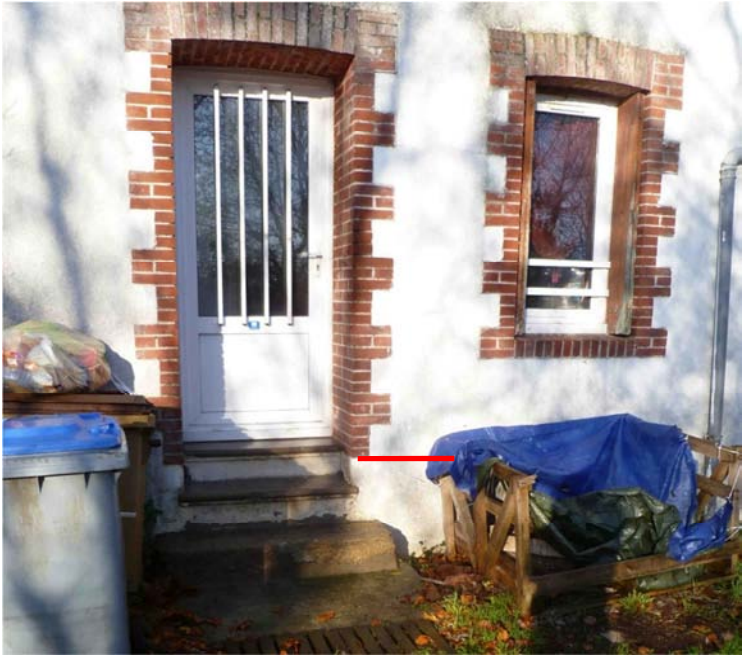
ATLAS DES SUBMERSIONS MARINES DE L'ESTUAIRE DE LA LOIRE		Fiche de repère de crue COU-01

Commune	COUERON	Situation	L'Arche du Dureau		
Date de l'enquête	Décembre 2011	Dressée par	SBN		
Source	Habitant	Fiabilité du repère *	Moyenne		
Description	Tempête Xynthia (28 Février 2010)				
Cote de la crue (IGN69)	4,02 m	Levée par	SOGREAH		
Localisation

Commentaire	Niveau bas de la brique basse côté droit de la porte

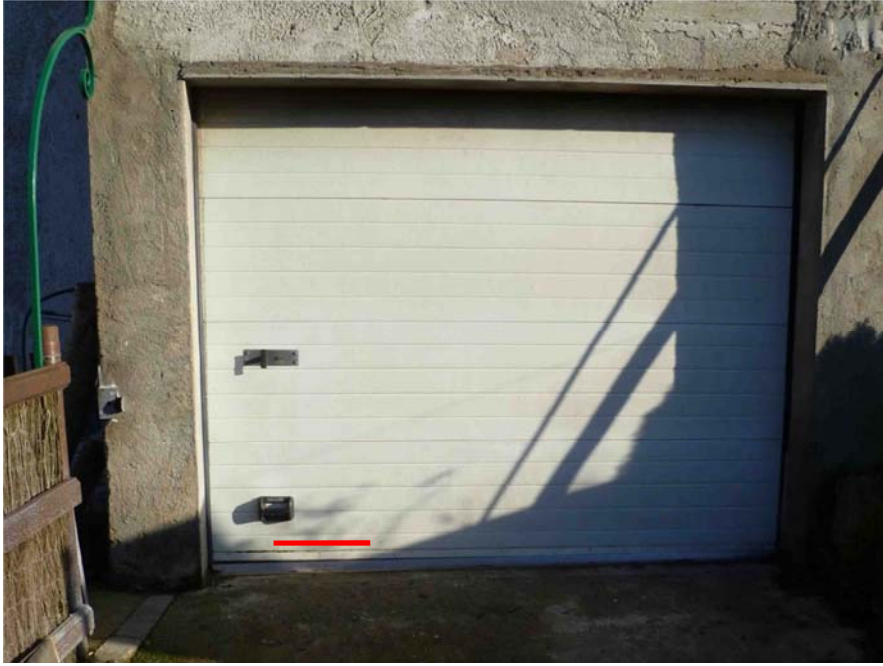
ATLAS DES SUBMERSIONS MARINES DE L'ESTUAIRE DE LA LOIRE		Fiche de repère de crue COU-02

Commune	COUERON	Situation	L'Arche du Dareau		
Date de l'enquête	Décembre 2011	Dressée par	SBN		
Source	Habitant	Fiabilité du repère *	Moyenne		
Description	Tempête Xynthia (28 Février 2010)				
Cote de la crue (IGN69)	3,96 m	Levée par	SOGREAH		
Localisation

Commentaire	~15 cm d'eau dans le garage

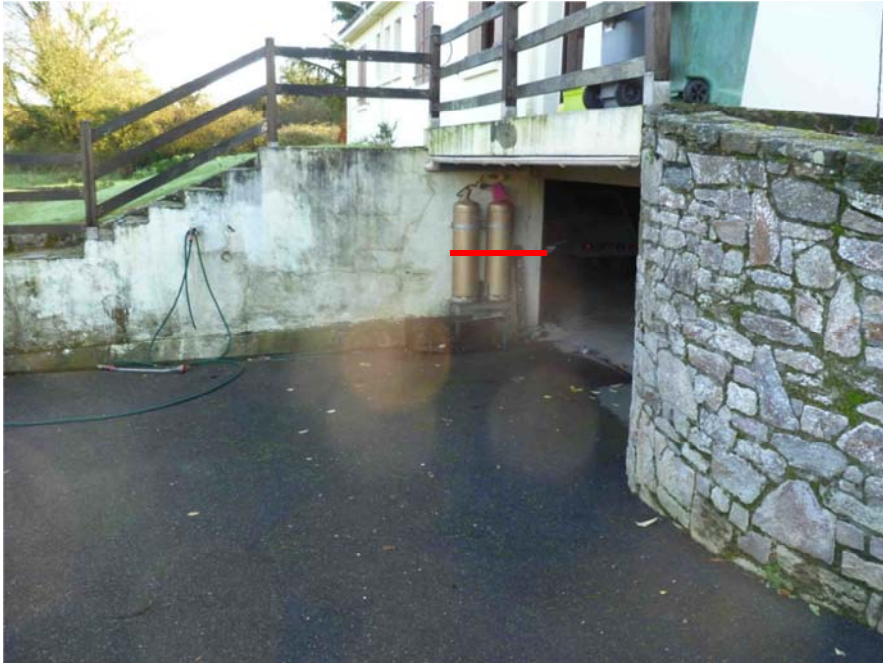
ATLAS DES SUBMERSIONS MARINES DE L'ESTUAIRE DE LA LOIRE		Fiche de repère de crue SEM-01

Commune	ST ETIENNE DE MONTLUC	Situation	L'Étang Bernard		
Date de l'enquête	Décembre 2011	Dressée par	SBN		
Source	Habitant	Fiabilité du repère *	Bonne		
Description	Tempête Xynthia (28 Février 2010)				
Cote de la crue (IGN69)	3,93 m	Levée par	SOGREAH		
Localisation

Commentaire	1,30 m dans le garage (matérialisé à l'intérieur du garage)

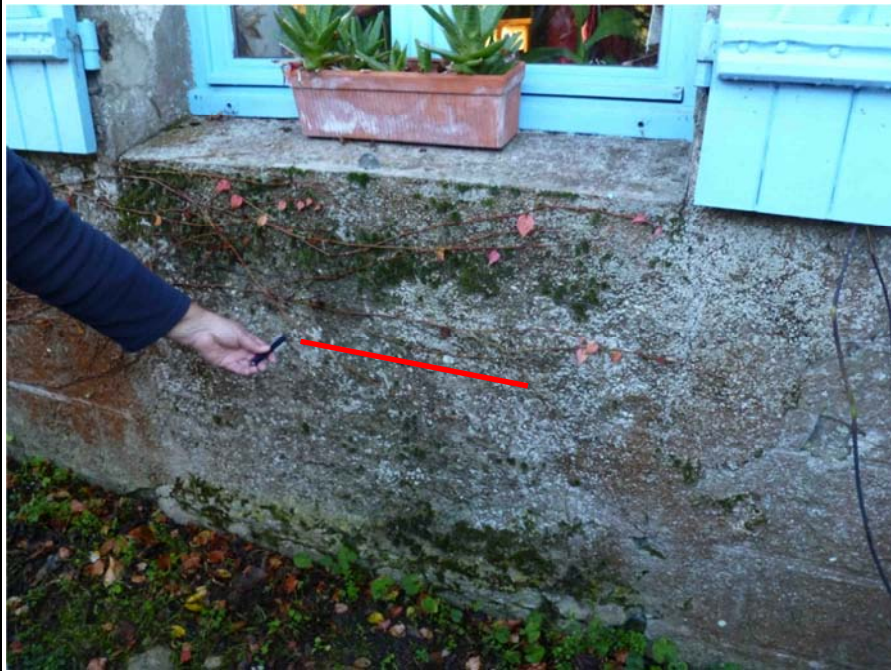
ATLAS DES SUBMERSIONS MARINES DE L'ESTUAIRE DE LA LOIRE		Fiche de repère de crue SEM02

Commune	ST ETIENNE DE MONTLUC	Situation	La Caudelais		
Date de l'enquête	Décembre 2011	Dressée par	SBN		
Source	Habitant	Fiabilité du repère *	Moyenne		
Description	Tempête Xynthia (28 Février 2010)				
Cote de la crue (IGN69)	3,99 m	Levée par	SOGREAH		
Localisation

Commentaire	Niveau observé au plus haut de la crue

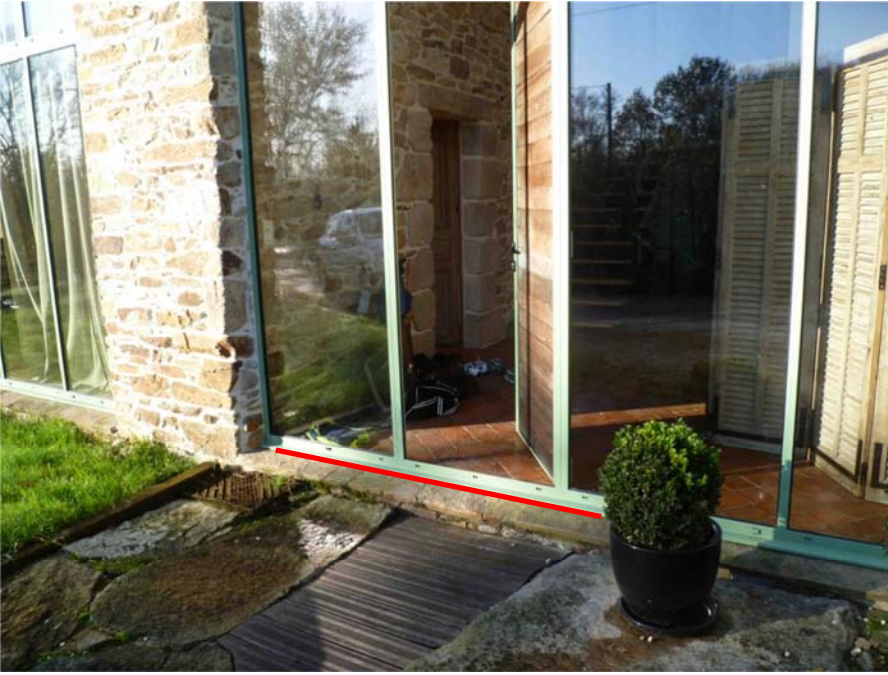
ATLAS DES SUBMERSIONS MARINES DE L'ESTUAIRE DE LA LOIRE		Fiche de repère de crue SEM-03

Commune	ST ETIENNE DE MONTLUC	Situation	La Rivière		
Date de l'enquête	Décembre 2011	Dressée par	SBN		
Source	Habitant	Fiabilité du repère *	Bonne		
Description	Tempête Xynthia (28 Février 2010)				
Cote de la crue (IGN69)	3,89 m	Levée par	SOGREAH		
Localisation

Commentaire	Seuil alu + 1cm

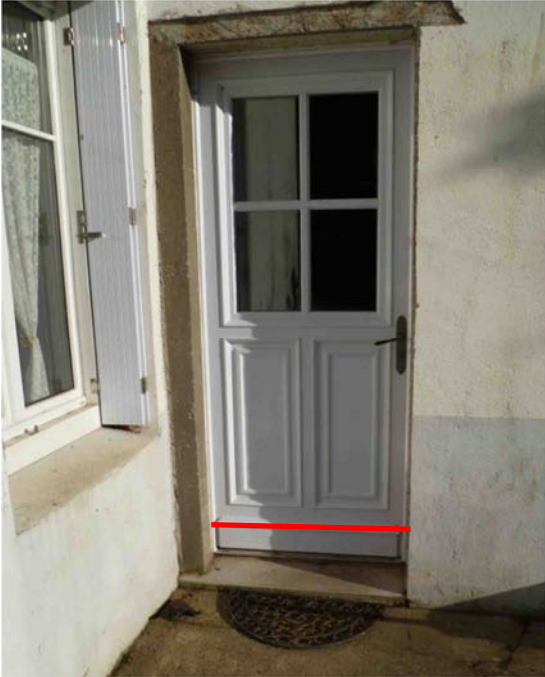
ATLAS DES SUBMERSIONS MARINES DE L'ESTUAIRE DE LA LOIRE		Fiche de repère de crue SEM-04

Commune	ST ETIENNE DE MONTLUC	Situation	La Cochinais		
Date de l'enquête	Décembre 2011	Dressée par	SBN		
Source	Habitant	Fiabilité du repère *	Bonne		
Description	Tempête Xynthia (28 Février 2010)				
Cote de la crue (IGN69)	4,09 m	Levée par	SOGREAH		
Localisation

Commentaire	Marche maçonnée + 20 cm

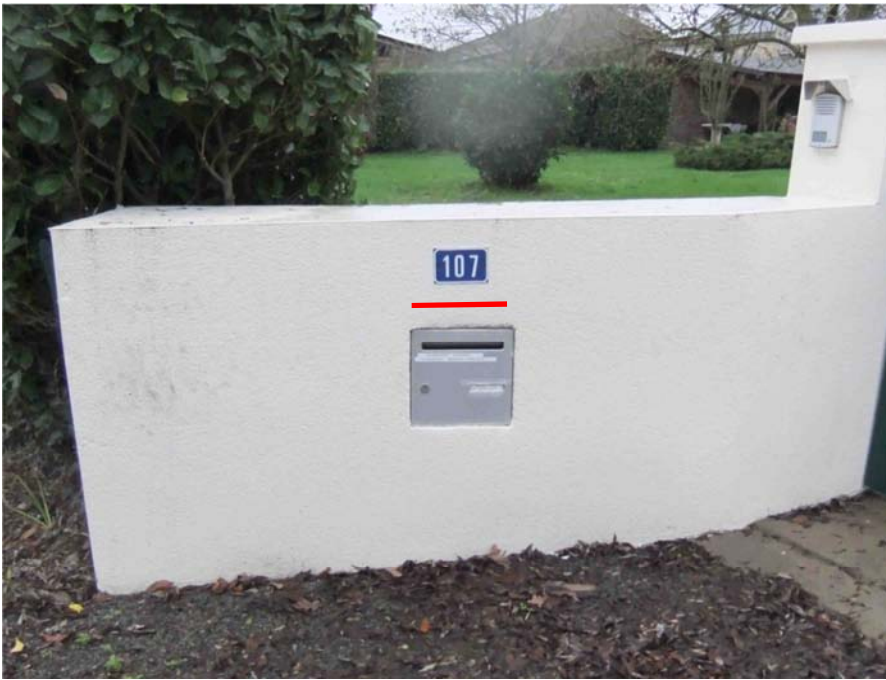
ATLAS DES SUBMERSIONS MARINES DE L'ESTUAIRE DE LA LOIRE		Fiche de repère de crue SEM-05

Commune	ST ETIENNE DE MONTLUC	Situation	La Baie		
Date de l'enquête	Décembre 2011	Dressée par	DTS		
Source	Habitant	Fiabilité du repère *	Moyenne		
Description	Tempête Xynthia (28 Février 2010)				
Cote de la crue (IGN69)	3,97 m	Levée par	SOGREAH		
Localisation

Commentaire	Entre la boîte aux lettres et le numéro de voie

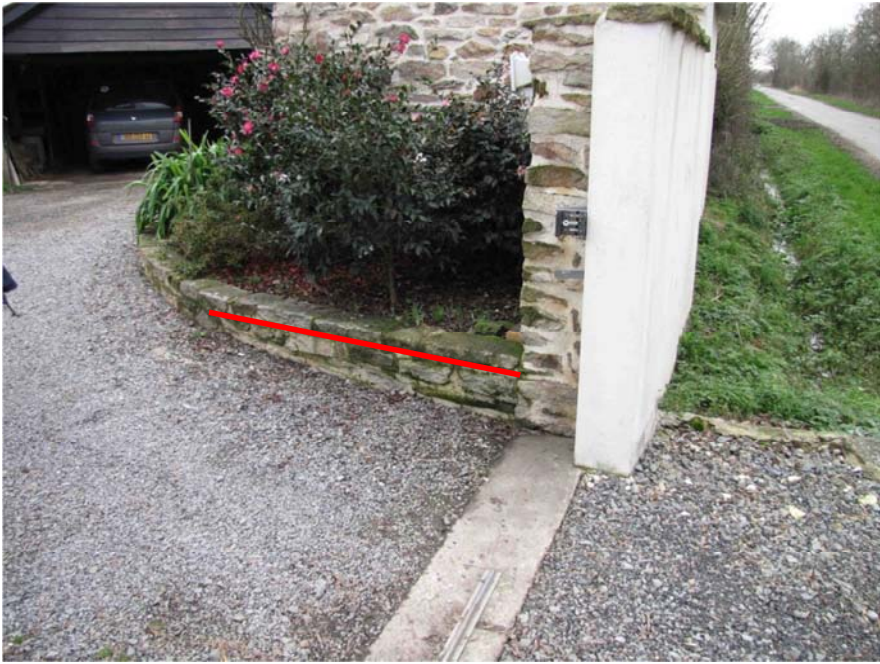
ATLAS DES SUBMERSIONS MARINES DE L'ESTUAIRE DE LA LOIRE		Fiche de repère de crue SEM-06

Commune	ST ETIENNE DE MONTLUC	Situation	La Bosse de la Giquelais		
Date de l'enquête	Janvier 2012	Dressée par	SBN		
Source	Habitant	Fiabilité du repère *	Peu fiable		
Description	Tempête Xynthia (28 Février 2010)				
Cote de la crue (IGN69)	3,64 m	Levée par	SOGREAH		
Localisation

Commentaire	5cm sous le haut du muret

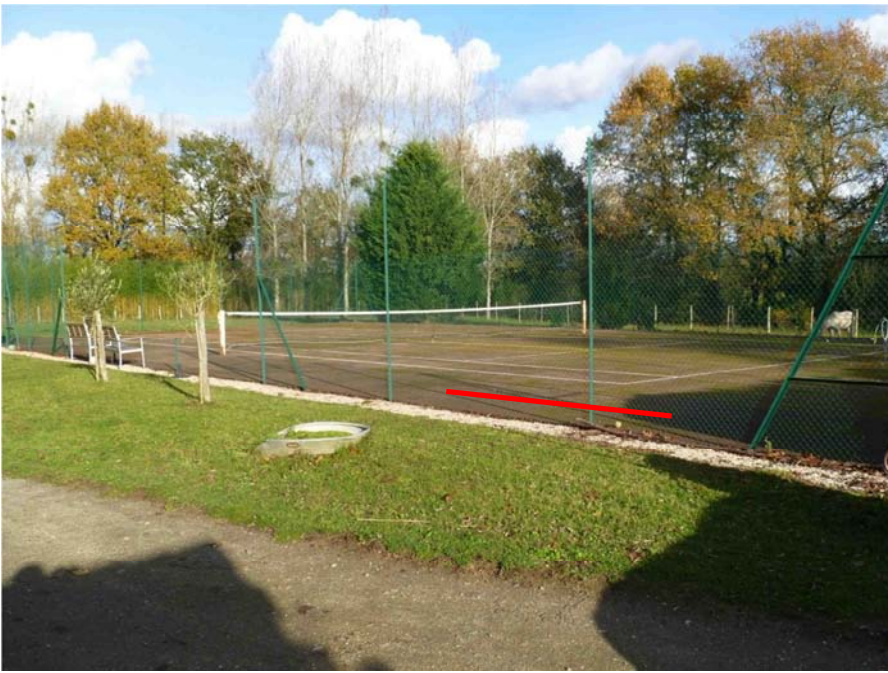
ATLAS DES SUBMERSIONS MARINES DE L'ESTUAIRE DE LA LOIRE		Fiche de repère de crue COR-01

Commune	CORDEMAIS	Situation	La Folie		
Date de l'enquête	Décembre 2011	Dressée par	SBN		
Source	Habitant	Fiabilité du repère *	Moyenne		
Description	Tempête Xynthia (28 Février 2010)				
Cote de la crue (IGN69)	4,22 m	Levée par	SOGREAH		
Localisation

Commentaire	Niveau du terrain de tennis

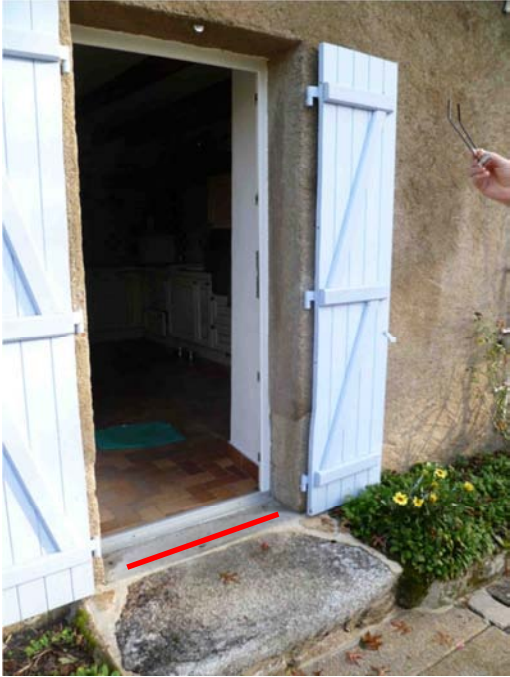
ATLAS DES SUBMERSIONS MARINES DE L'ESTUAIRE DE LA LOIRE		Fiche de repère de crue COR-02

Commune	CORDEMAIS	Situation	La Folie		
Date de l'enquête	Décembre 2011	Dressée par	SBN		
Source	Habitant	Fiabilité du repère *	Moyenne		
Description	Tempête Xynthia (28 Février 2010)				
Cote de la crue (IGN69)	4,24 m	Levée par	SOGREAH		
Localisation

Commentaire	Niveau du pas de porte

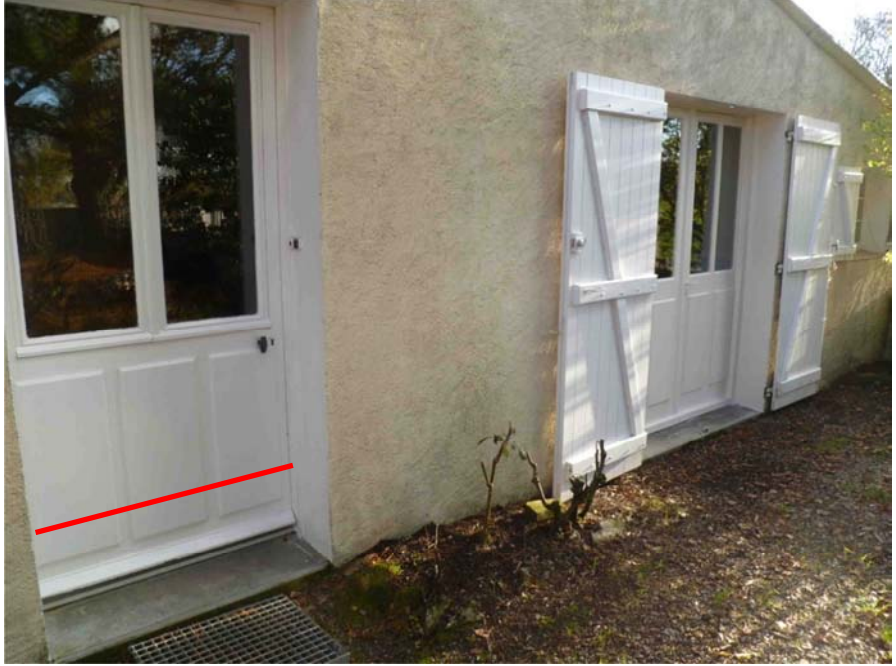
ATLAS DES SUBMERSIONS MARINES DE L'ESTUAIRE DE LA LOIRE		Fiche de repère de crue COR-03

Commune	CORDEMAIS	Situation	La Peille		
Date de l'enquête	Décembre 2011	Dressée par	SBN		
Source	Habitant	Fiabilité du repère *	Moyenne		
Description	Tempête Xynthia (28 Février 2010)				
Cote de la crue (IGN69)	4,13 m	Levée par	SOGREAH		
Localisation

Commentaire	Marche + 22cm

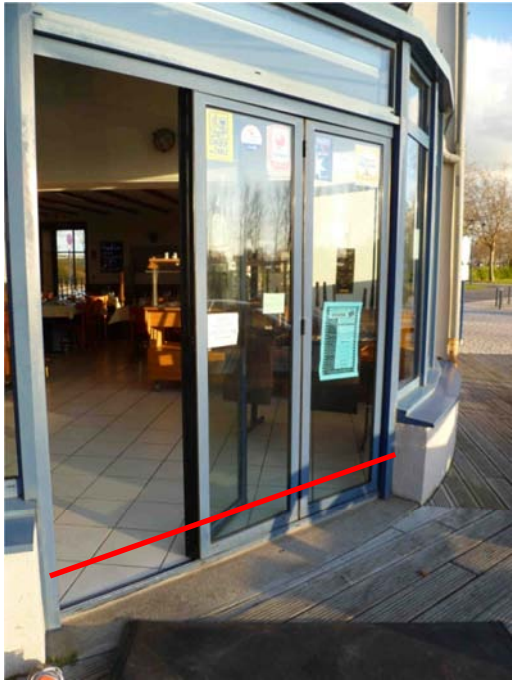
ATLAS DES SUBMERSIONS MARINES DE L'ESTUAIRE DE LA LOIRE		Fiche de repère de crue COR-04

Commune	CORDEMAIS	Situation	La Côte		
Date de l'enquête	Décembre 2011	Dressée par	SBN		
Source	Habitant	Fiabilité du repère *	Bonne		
Description	Tempête Xynthia (28 Février 2010)				
Cote de la crue (IGN69)	4,41 m	Levée par	SOGREAH		
Localisation

Commentaire	Carrelage + 25cm

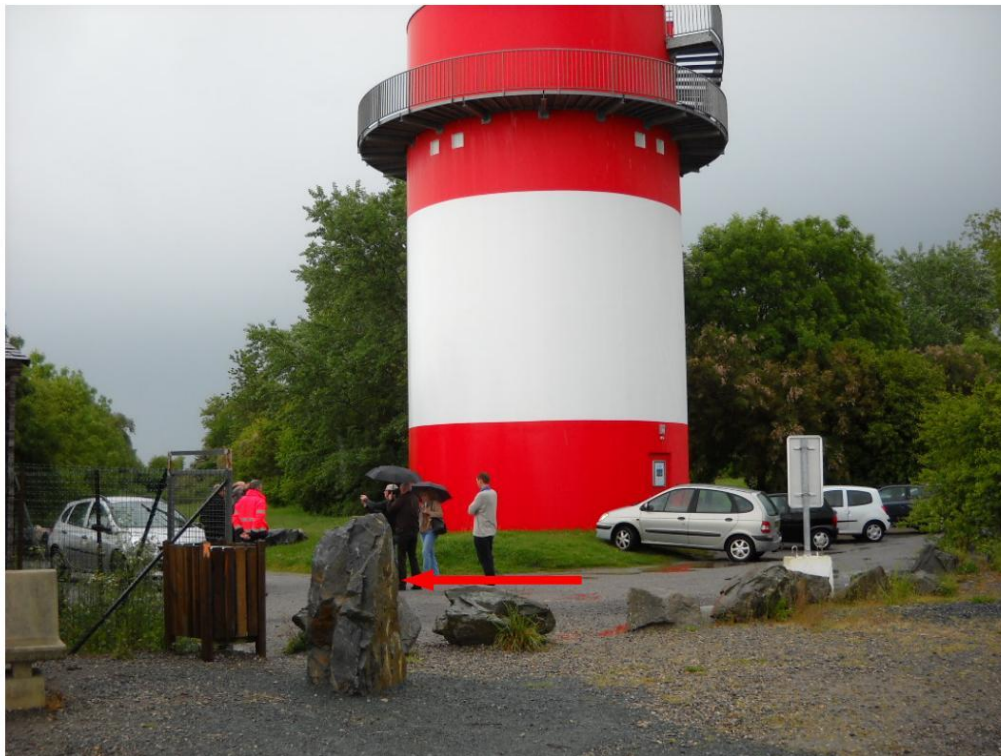
Repère Xynthia 2010	
N° du repère (code INSEE+n°) : 44045-01	
Coordonnées Lambert 93	X = 330 079,63 Y = 6 698 274,46
Nivellement IGN 69	Z = 4,45 m
Date de création : 29 avril 2013

Photos prises lors de Xynthia ou peu après avec repérage du niveau atteint / autre justification

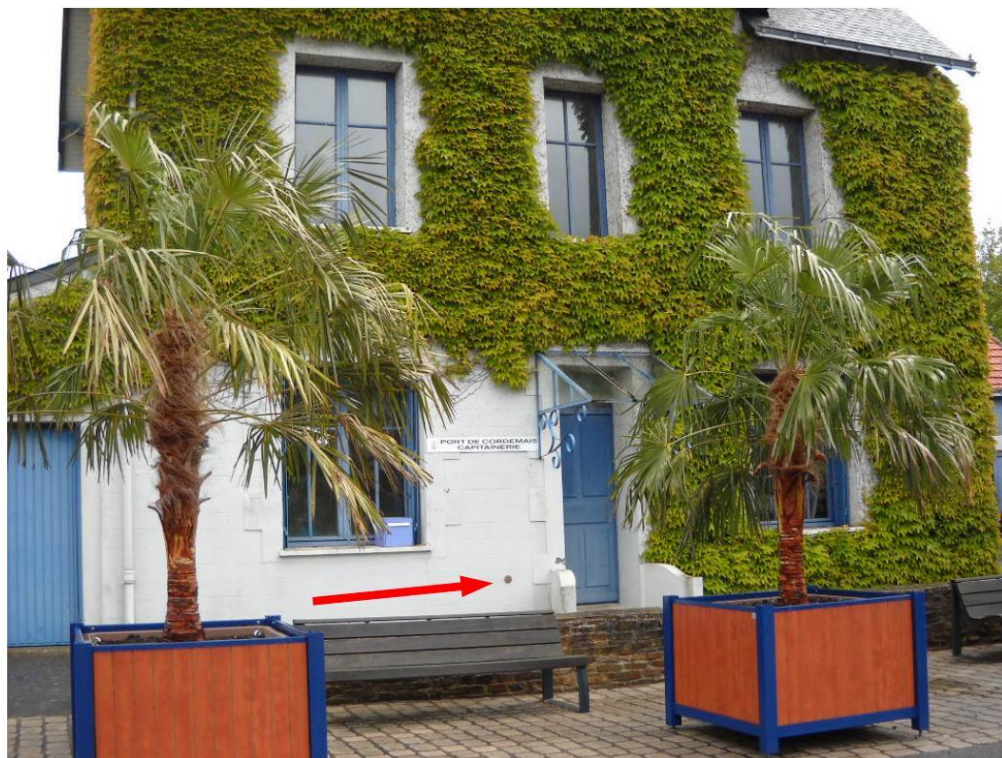
Repère Xynthia 2010	
N° du repère (code INSEE+n°) : 44045-02	
Coordonnées Lambert 93	X = 330 974,69 Y = 6 698 356,42
Nivellement IGN 69	Z = 4,45 m
Date de création : 29 avril 2013

Photos prises lors de Xynthia ou peu après avec repérage du niveau atteint / autre justification

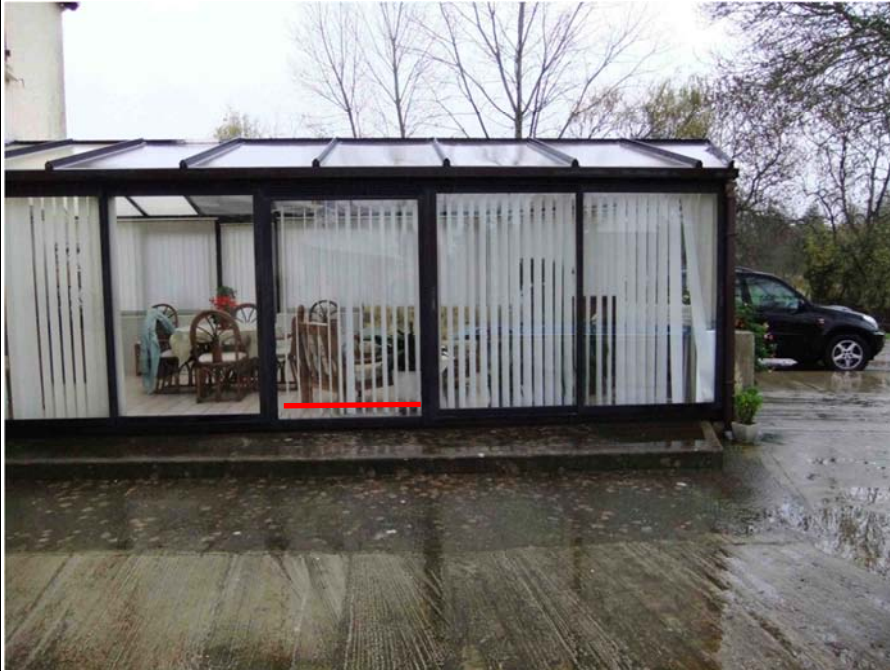
ATLAS DES SUBMERSIONS MARINES DE L'ESTUAIRE DE LA LOIRE		Fiche de repère de crue BOU-01

Commune	BOUEE	Situation	Les Châteaux		
Date de l'enquête	Décembre 2011	Dressée par	DTS		
Source	Habitant	Fiabilité du repère *	Bonne		
Description	Tempête Xynthia (28 Février 2010)				
Cote de la crue (IGN69)	4,27 m	Levée par	SOGREAH		
Localisation

Commentaire	~20cm d'eau dans la véranda

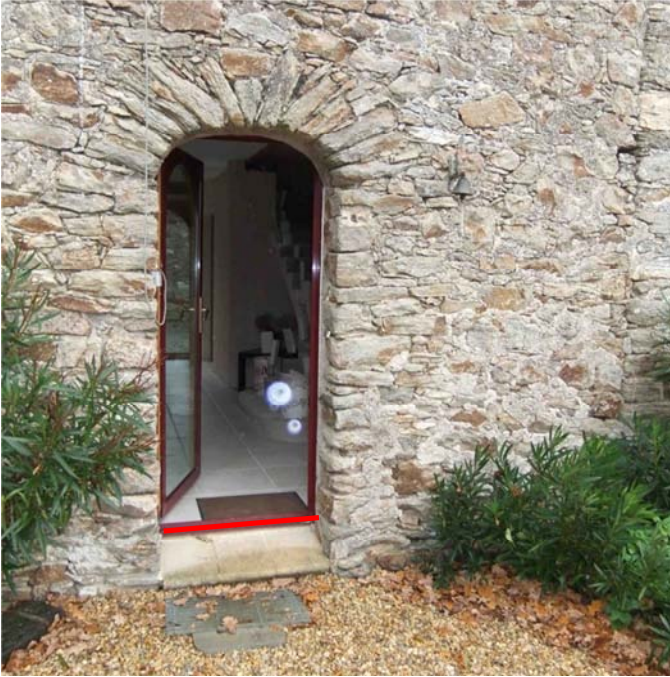
ATLAS DES SUBMERSIONS MARINES DE L'ESTUAIRE DE LA LOIRE		Fiche de repère de crue BOU-02

Commune	BOUEE	Situation	La Bazillais		
Date de l'enquête	Décembre 2011	Dressée par	DTS		
Source	Habitant	Fiabilité du repère *	Bonne		
Description	Tempête Xynthia (28 Février 2010)				
Cote de la crue (IGN69)	4,27 m	Levée par	SOGREAH		
Localisation

Commentaire	Pas de porte + 2cm

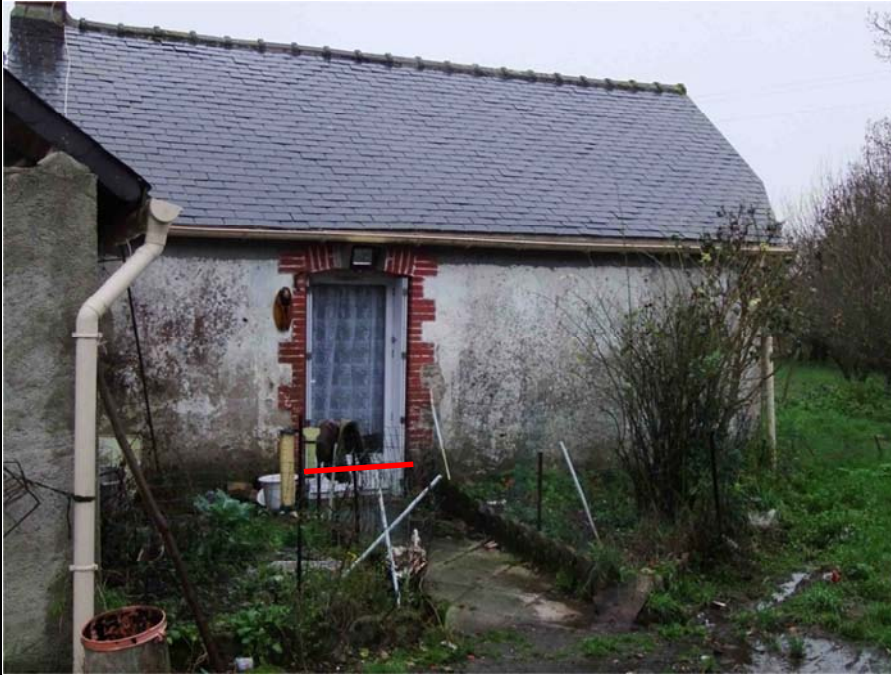
ATLAS DES SUBMERSIONS MARINES DE L'ESTUAIRE DE LA LOIRE		Fiche de repère de crue BOU-03

SOGREAH GROUPE ARTELIA	
Commune	BOUEE	Situation	La Bazillais		
Date de l'enquête	Décembre 2011	Dressée par	DTS		
Source	Habitant	Fiabilité du repère *	Peu fiable		
Description	Tempête Xynthia (28 Février 2010)				
Cote de la crue (IGN69)	4,46 m	Levée par	SOGREAH		
Localisation

Commentaire	35cm dans la maison

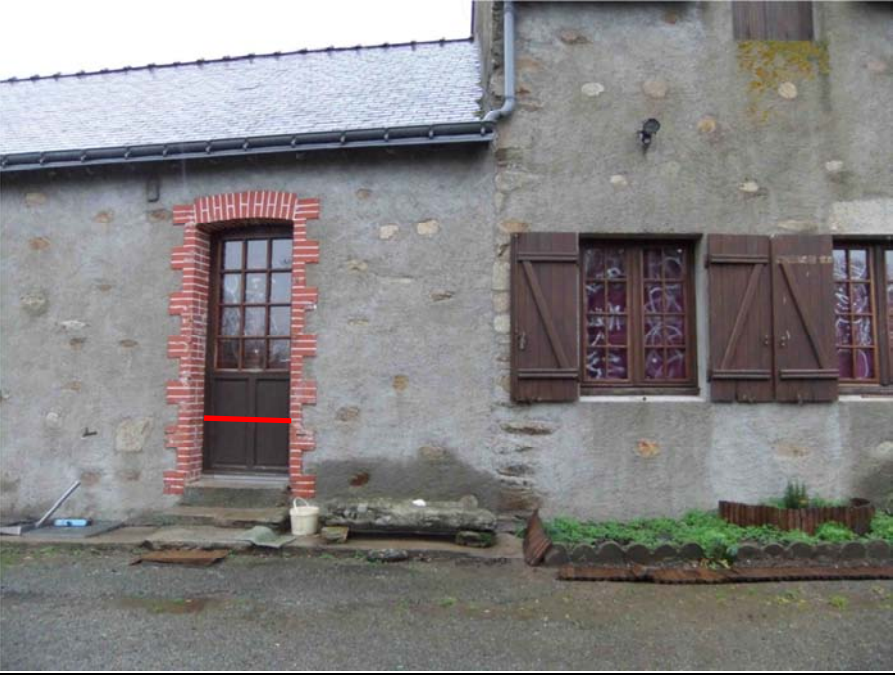
ATLAS DES SUBMERSIONS MARINES DE L'ESTUAIRE DE LA LOIRE		Fiche de repère de crue BOU-04

Commune	BOUEE	Situation	La Rouzinière		
Date de l'enquête	Décembre 2011	Dressée par	M. Thomas		
Source	Habitant	Fiabilité du repère *	Bonne		
Description	Tempête Xynthia (28 Février 2010)				
Cote de la crue (IGN69)	4,32 m	Levée par	SOGREAH		
Localisation

Commentaire	37cm dans la maison (traces sur façade nord)

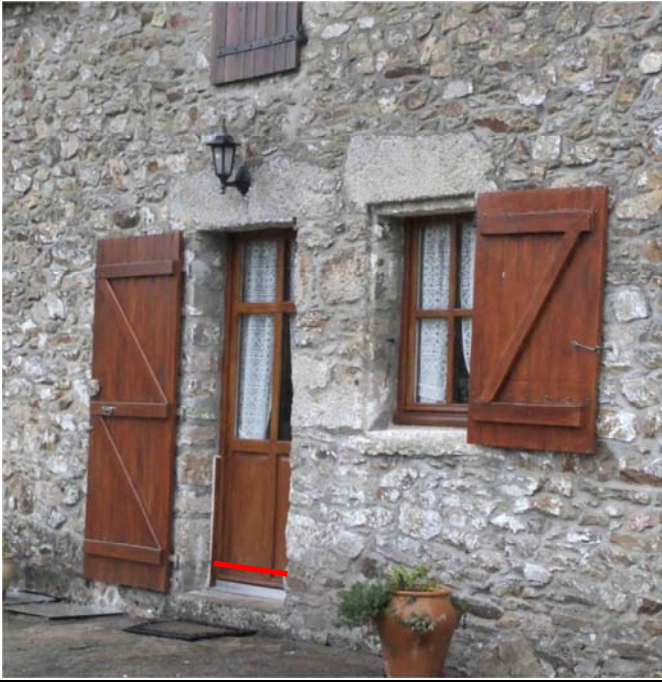
ATLAS DES SUBMERSIONS MARINES DE L'ESTUAIRE DE LA LOIRE		Fiche de repère de crue BOU-05

Commune	BOUEE	Situation	La Coquerais		
Date de l'enquête	Décembre 2011	Dressée par	DTS		
Source	Habitant	Fiabilité du repère *	Peu fiable		
Description	Tempête Xynthia (28 Février 2010)				
Cote de la crue (IGN69)	3,84 m	Levée par	SOGREAH		
Localisation

Commentaire	8cm dans la maison

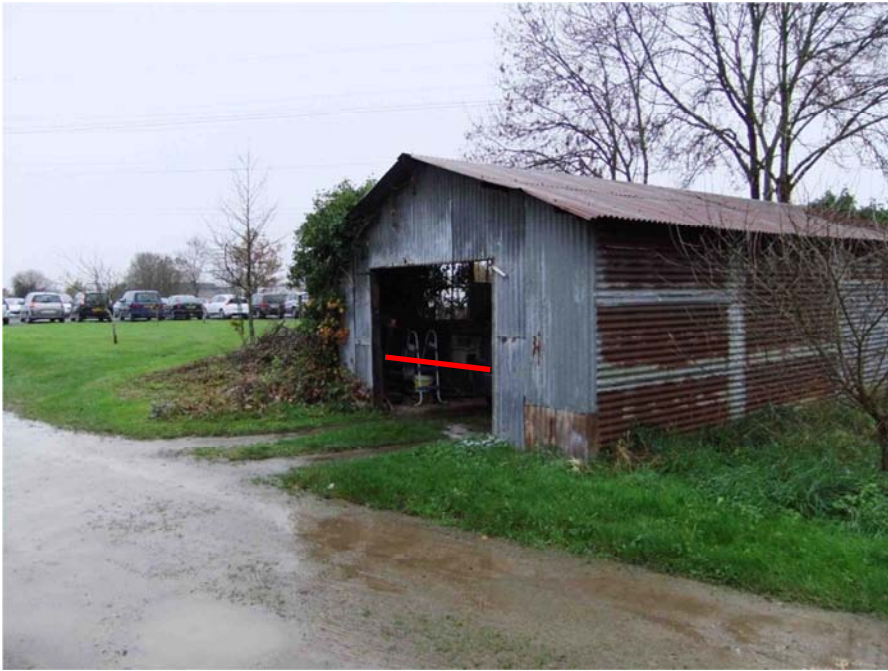
ATLAS DES SUBMERSIONS MARINES DE L'ESTUAIRE DE LA LOIRE		Fiche de repère de crue BOU-06

Commune	BOUEE	Situation	La Babinais		
Date de l'enquête	Décembre 2011	Dressée par	DTS		
Source	Habitant	Fiabilité du repère *	Bonne		
Description	Tempête Xynthia (28 Février 2010)				
Cote de la crue (IGN69)	4,21 m	Levée par	SOGREAH		
Localisation

Commentaire	1 m dans le garage

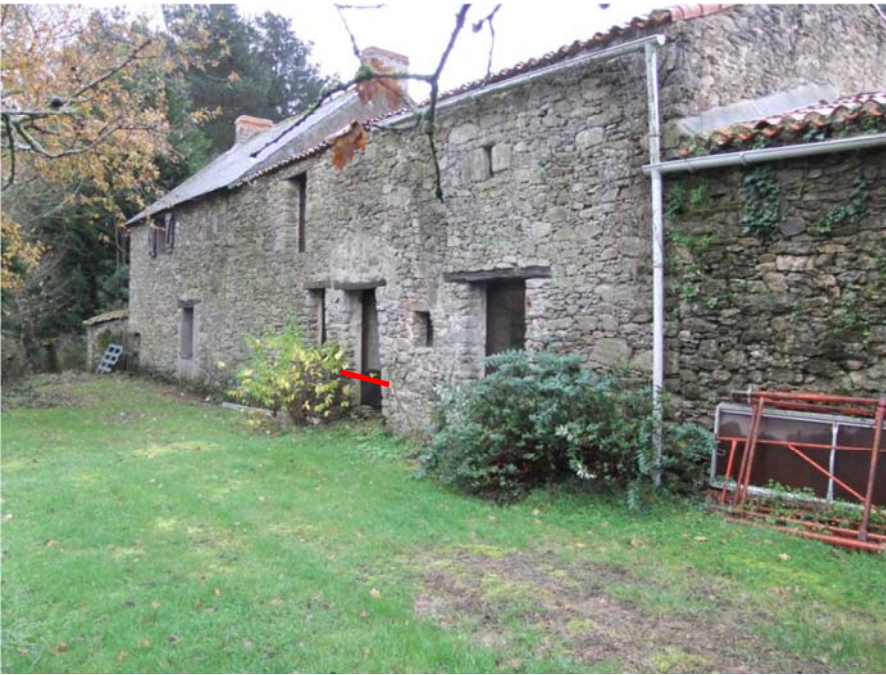
ATLAS DES SUBMERSIONS MARINES DE L'ESTUAIRE DE LA LOIRE		Fiche de repère de crue BOU-07

Commune	BOUEE	Situation	Le Lavazais		
Date de l'enquête	Décembre 2011	Dressée par	DTS		
Source	Habitant	Fiabilité du repère *	Bonne		
Description	Tempête Xynthia (28 Février 2010)				
Cote de la crue (IGN69)		Levée par	SOGREAH		
Localisation

Commentaire	45cm dans la pièce principale

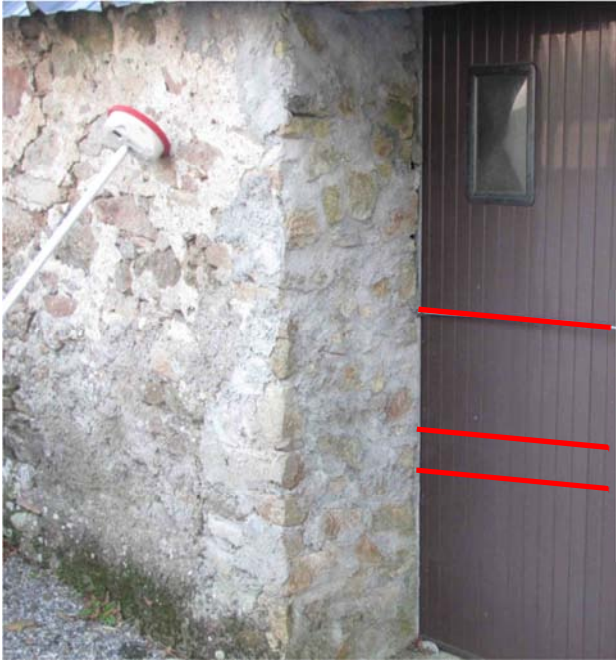
ATLAS DES SUBMERSIONS MARINES DE L'ESTUAIRE DE LA LOIRE		Fiche de repère de crue BOU-08

Commune	BOUEE	Situation	La Gautrais		
Date de l'enquête	Janvier 2011	Dressée par	SBN		
Source	Habitant	Fiabilité du repère *	Bonne		
Description	Tempête Xynthia (28 Février 2010), 10 Mars 2008, 25 Décembre 1999				
Cote de la crue (IGN69)	4,10 - 3,76 - 3,65 m	Levée par	SOGREAH		
Localisation

<p>28/02/2010 (Xynthia) : 4,10m</p> <p>10/03/2008 3,76m</p> <p>25/12/1999 (Lothar) : 3,65m</p>				
Commentaire

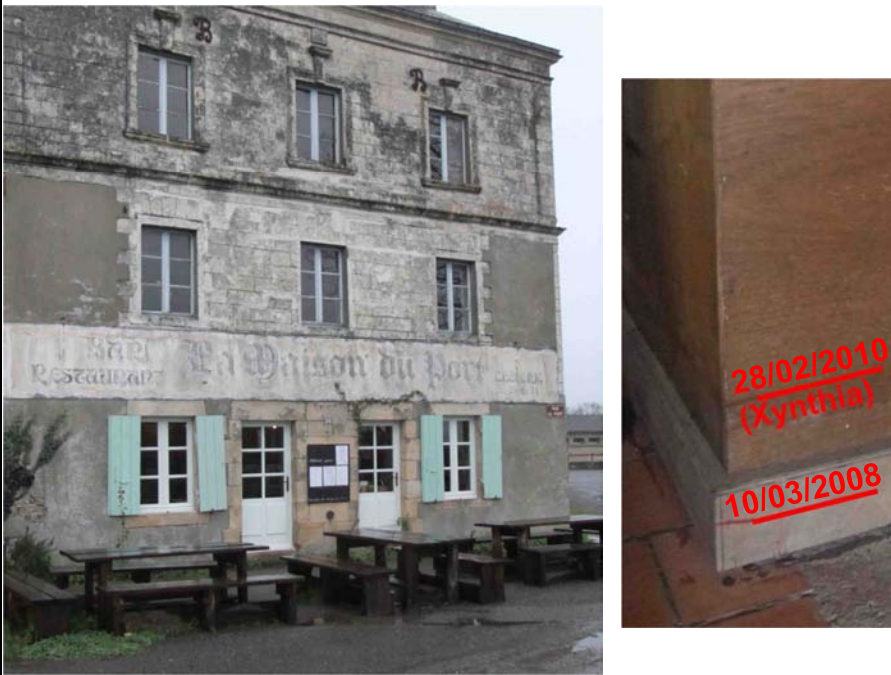
Commune	LAVAU SUR LOIRE	Situation	39 rue du Port		
Date de l'enquête	Décembre 2011	Dressée par	DTS		
Source	Habitant	Fiabilité du repère *	Bonne		
Description	Tempête Xynthia (28 Février 2010), 10 Mars 2008				
Cote de la crue (IGN69)	4,03 - 3,89 m	Levée par	SOGREAH		
Localisation

Commentaire	Marques dans crêperie, 2008 (6cm) et 2010 (20cm)

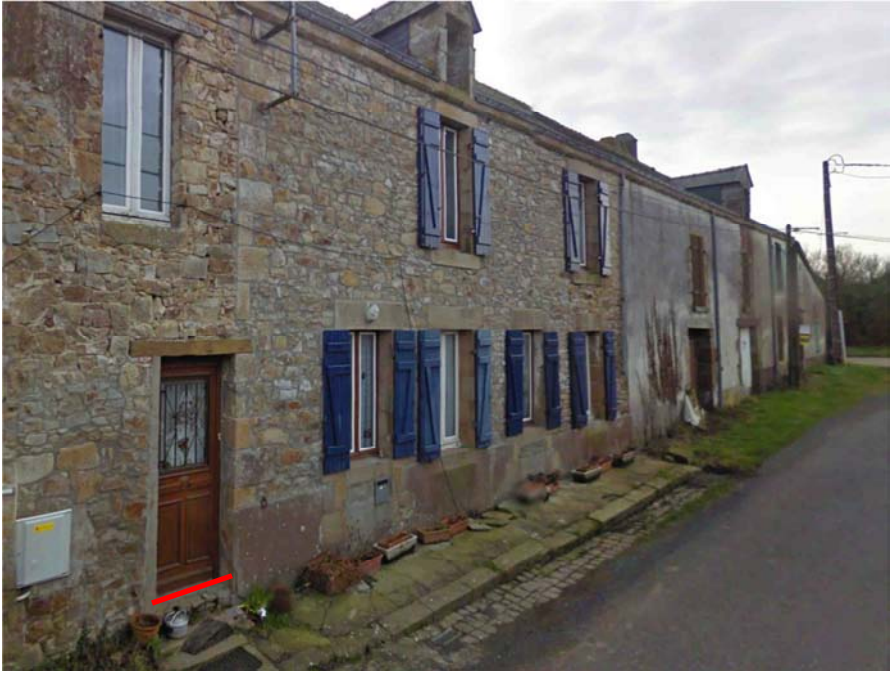
Commune	LAVAU SUR LOIRE	Situation	La Garenne		
Date de l'enquête	Janvier 2012	Dressée par	SBN		
Source	Habitant	Fiabilité du repère *	Moyenne		
Description	Tempête Xynthia (28 Février 2010)				
Cote de la crue (IGN69)	4,21 m	Levée par	SOGREAH		
Localisation

Commentaire	~ haut du seuil alu

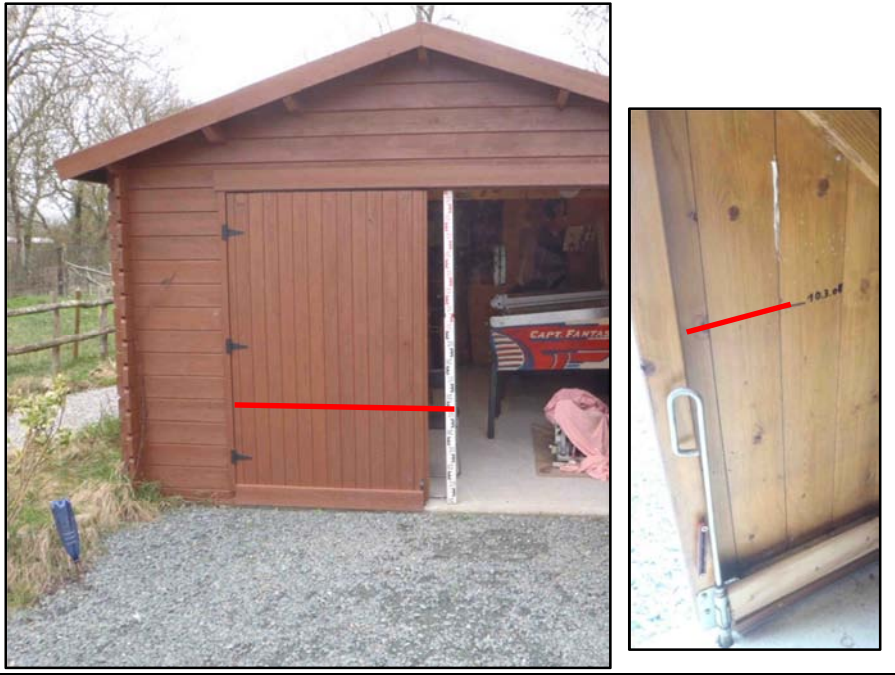
Commune	LAVAU SUR LOIRE	Situation	La Garenne		
Date de l'enquête	Janvier 2012	Dressée par	SBN		
Source	Habitant	Fiabilité du repère *	Bonne		
Description	10 Mars 2008				
Cote de la crue (IGN69)	3,83 m	Levée par	SOGREAH		
Localisation

Commentaire	51cm dans l'atelier
