Dossier de Déclaration d'Intérêt Général et d'Autorisation Environnementale Unique

DOCUMENT C : FICHES ACTIONS AVANT-PROJET - CONTINUITE

LE RUISSEAU DE PONTCHATEAU ET SES AFFLUENTS DEPUIS LA SOURCE JUSQU'A SA CONFLUENCE AVEC LE BRIVET (FRGR1156)

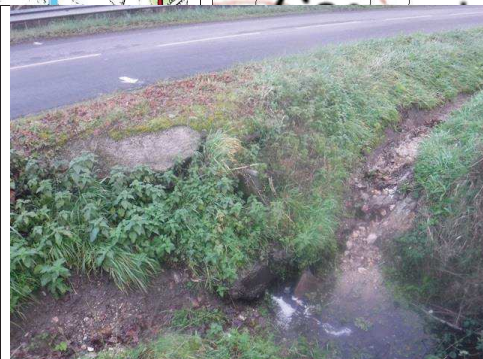
Le Ruisseau de Pontchateau Plaie (ruisseau de la) 44129 - PONTCHATEAU Nom de l'ouvrage TRAV00925

Bon état général mais mal calée.

L'objectif est d'aménager la sortie de buse par la pose de recharge en granulats et rehausser le fond du lit.

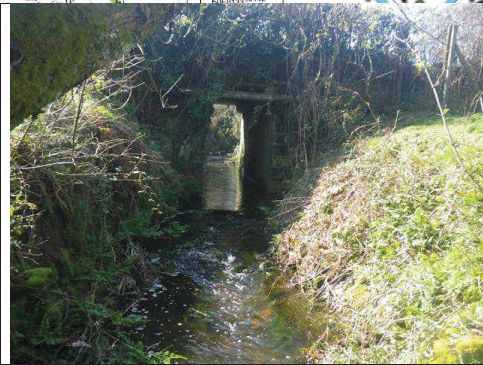
Type de travaux	Aménagement d'un ouvrage de franchissement			
Masse d'eau	Cours d'eau	Commune	Nom de l'ouvrage	Identifiant travaux
Le Ruisseau de Pontchateau	Ruisseau de la Borgne	44129 - PONTCHATEAU	Pont de la Planche Marion	TRAVO4032

Bon. Une faible lame d'eau est visualisée sur le radier de pont.

L'objectif est la dépose de granulats en aval du radier afin de rehausser la lame d'eau sur celui-ci.

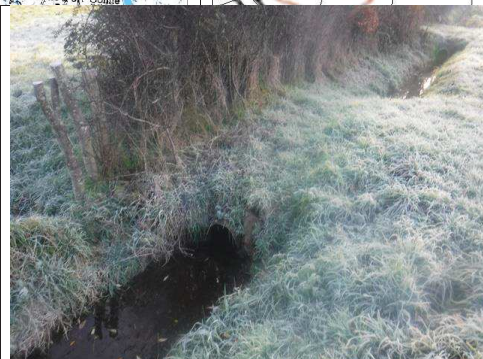
Le Ruisseau de Pontchateau Peltrais (ruisseau de la) 44050 - CROSSAC la Peltrie TRAV01044

Bon état général mais sans aucune utilité a priori.

Effacement du busage.
 Amélioration du franchissement piscicole de l'ouvrage
 Diminution du linéaire influencé en amont de l'ouvrage

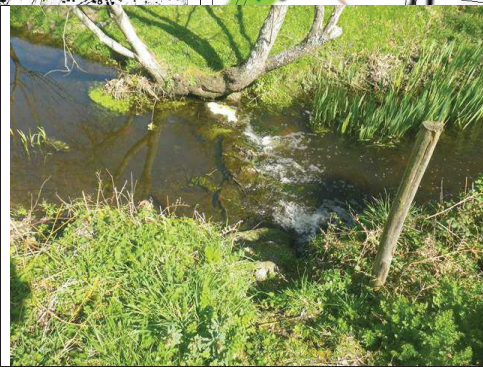
Type de travaux	Effacement Total			
Masse d'eau	Cours d'eau	Commune	Nom de l'ouvrage	Identifiant travaux
Le Ruisseau de Pontchateau	Ruisseau de la Borgne	44129 - PONTCHATEAU	Seuil du	TRAVO4072

Moyen. Il s'agit d'un seuil en pierres en travers, sans usages apparents.

Il s'agit d'effacer le seuil en pierres en travers du cours d'eau.

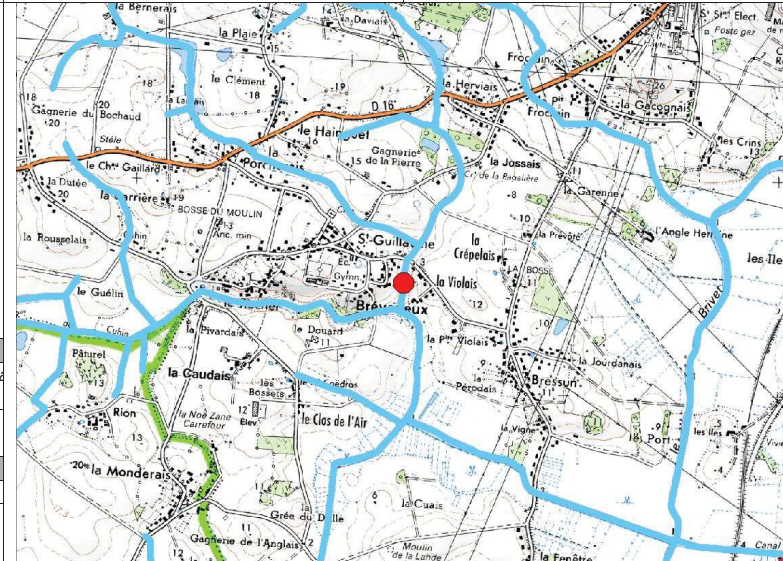
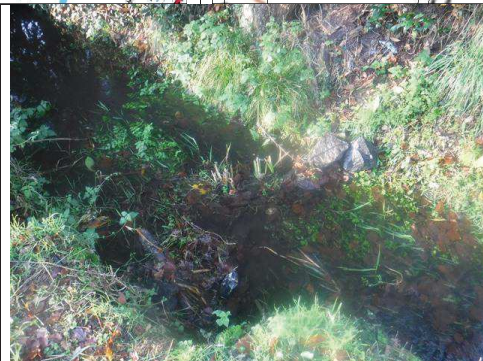
Type de travaux	Effacement Total			
Masse d'eau	Cours d'eau	Commune	Nom de l'ouvrage	Identifiant travaux
Le Ruisseau de Pontchateau	Ruisseau de la Plaie	44129 - PONTCHATEAU	Seuil sans usage	TRAV00902

Moyen. Il s'agit d'un seuil en pierres en travers, sans usages apparents.

Il s'agit d'effacer le seuil en pierres en travers du cours d'eau.

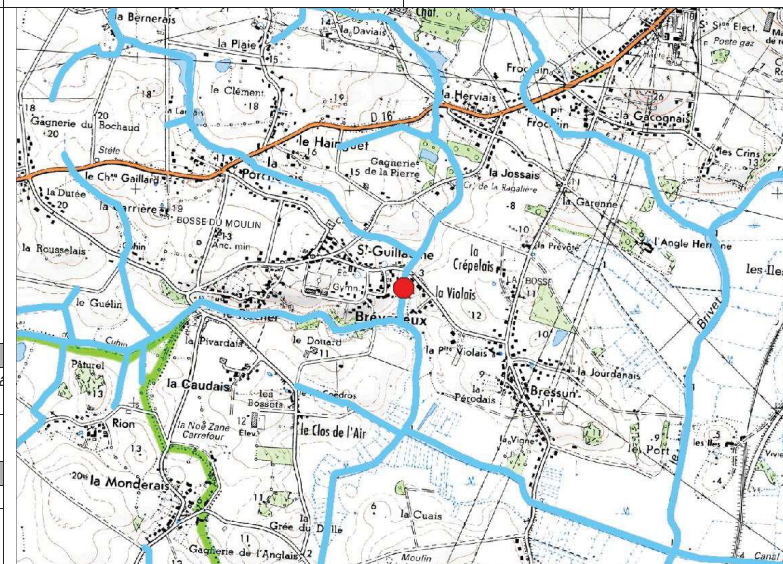
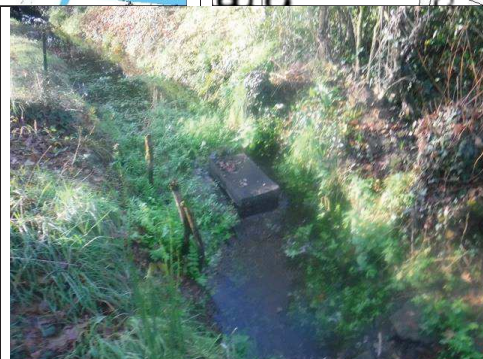
Type de travaux	Effacement Total			
Masse d'eau	Cours d'eau	Commune	Nom de l'ouvrage	Identifiant travaux
Le Ruisseau de Pontchateau	Ruisseau de la Plaie	44129 - PONTCHATEAU	Seuil sans usage	TRAV00904

Moyen. Il s'agit d'un seuil maçonné en travers, sans usages apparents.

Il s'agit d'effacer le seuil en pierres en travers du cours d'eau.

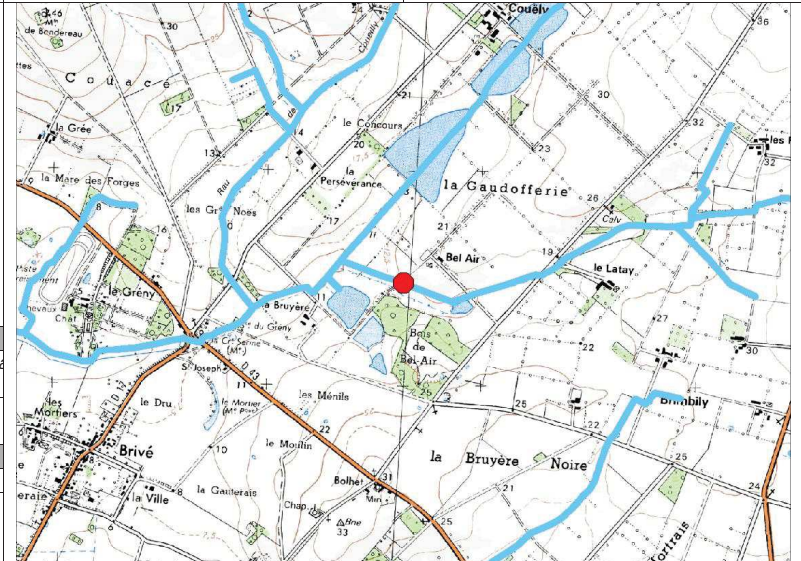
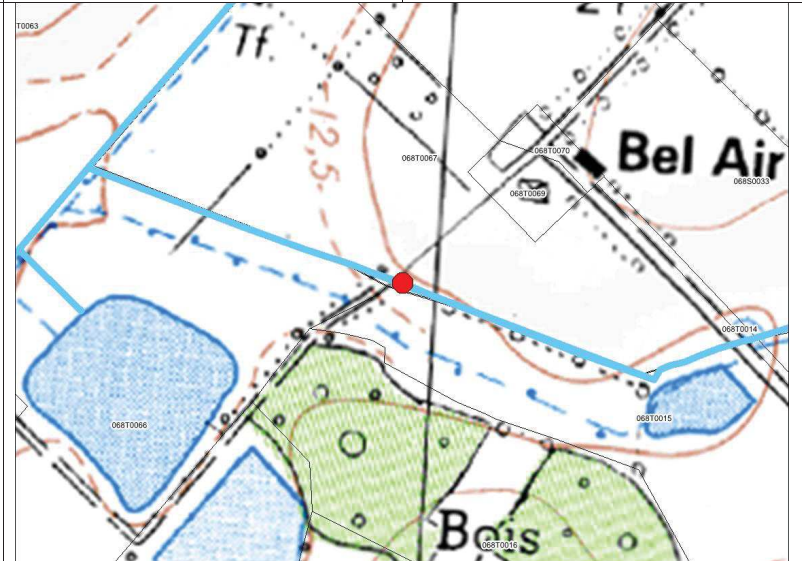
Type de travaux	Recalage			
Masse d'eau	Cours d'eau	Commune	Nom de l'ouvrage	Identifiant travaux
Le Brivet amont	Rousses (ruisseau des)	44068 - GUENROUJET		TRAV00450

Il y a deux buses à la suite d'un diamètre de 500mm, avec une chute de 0.5 en sortie en cumulé.

Recalage du busage pour garder l'usage avéré du site.
 Amélioration du franchissement piscicole de l'ouvrage
 Diminution du linéaire influencé en amont de l'ouvrage

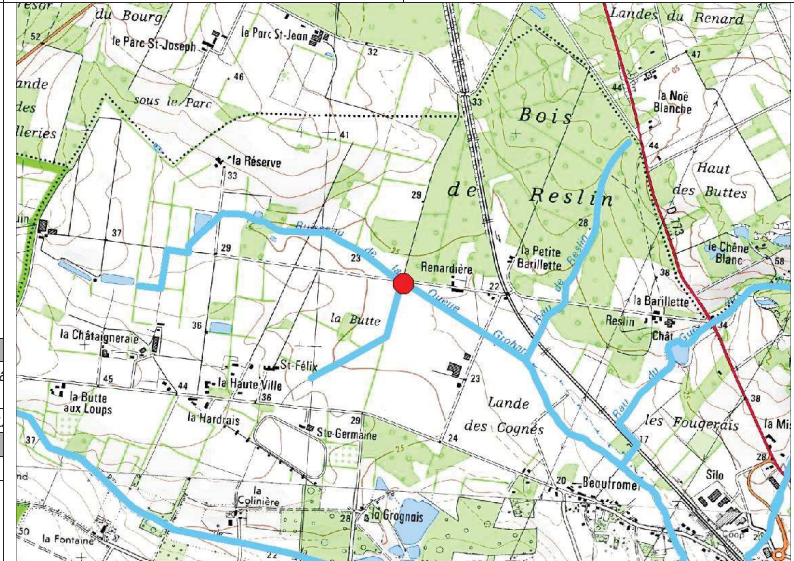
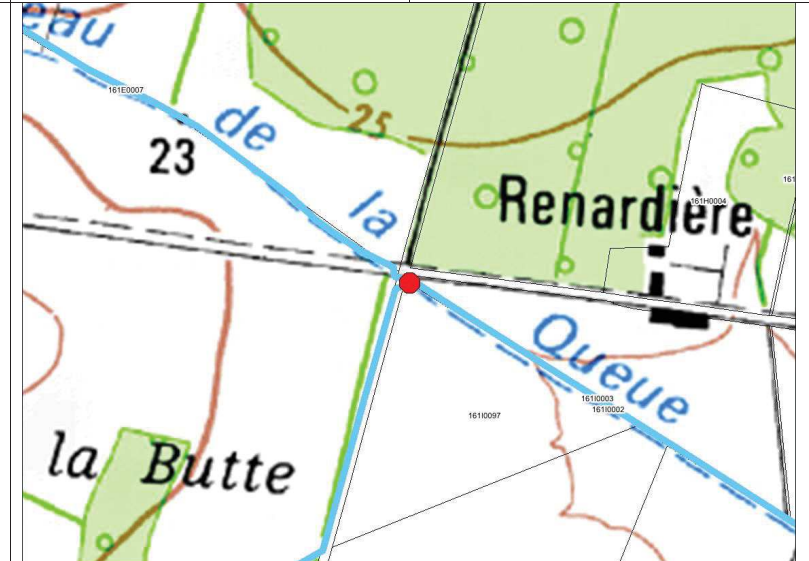
Type de travaux	Recalage			
Masse d'eau	Cours d'eau	Commune	Nom de l'ouvrage	Identifiant travaux
Le Brivet amont	Saint Félix (ruisseau de)	44161 - SAINT-GILDAS-DES-BOIS		TRAV00708

Bon état général

L'objectif est de recalcer le busage pour effacer le dénivelé à l'aval. Cependant, si les caractéristiques du site le permettent, il pourrait être intéressant de prévoir l'ouverture d'une partie du busage, afin de diminuer la longueur de celle-ci si possible et de privilégier la partie final pour adoucir le dénivelé.

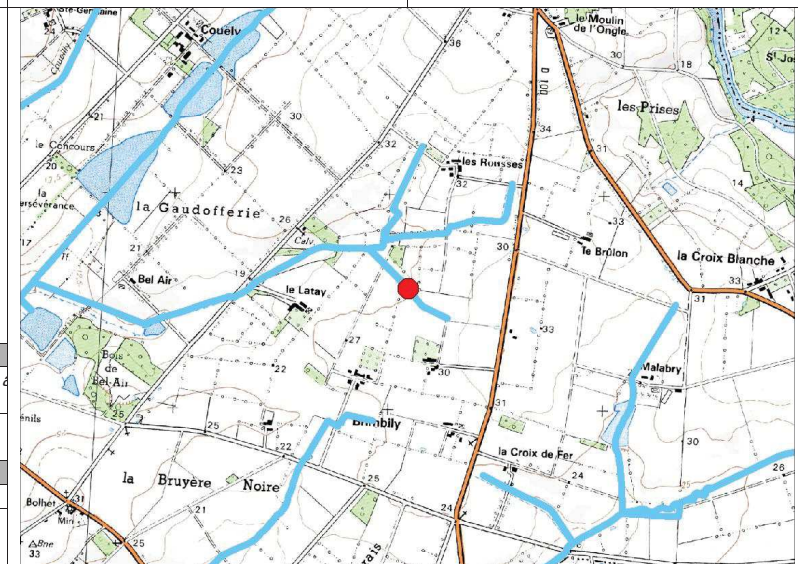
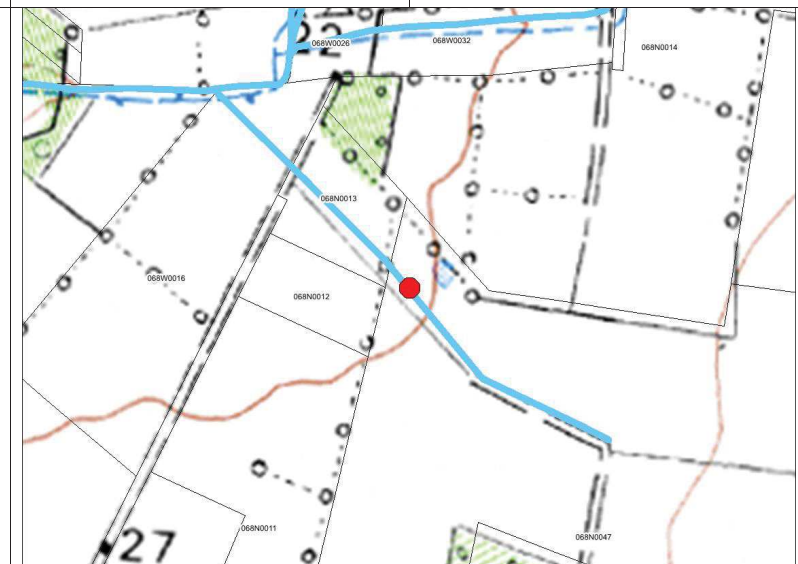
Type de travaux	Cours d'eau	Commune	Nom de l'ouvrage	Identifiant travaux
Le Brivet amont	Brûlon (ruisseau du)	44068 - GUENROUJET		TRAV00448

Bon état général, mais mal calé.

L'objectif est de remplacer ce busage par un autre de type PEHD, ou bien dans le meilleur des cas d'effectuer un recalage de celui-ci s'il n'est pas trop détérioré. La dernière solution est dans tous les cas à privilégier.

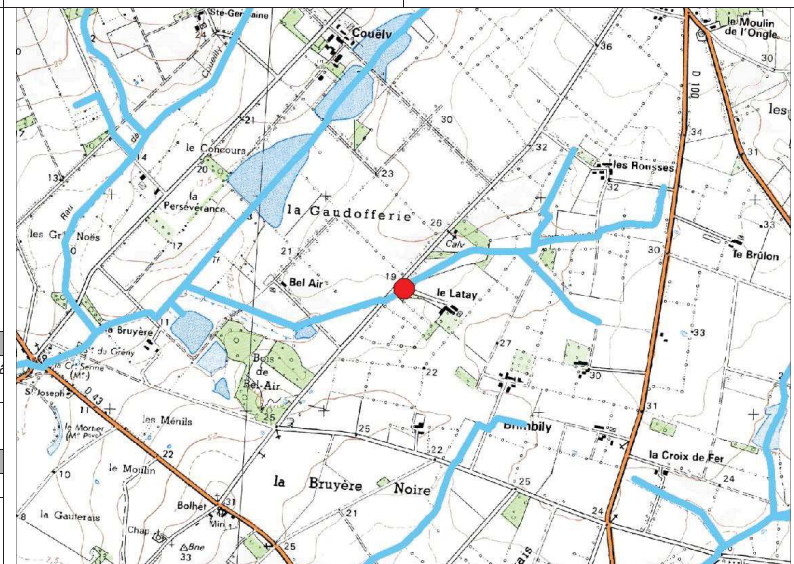
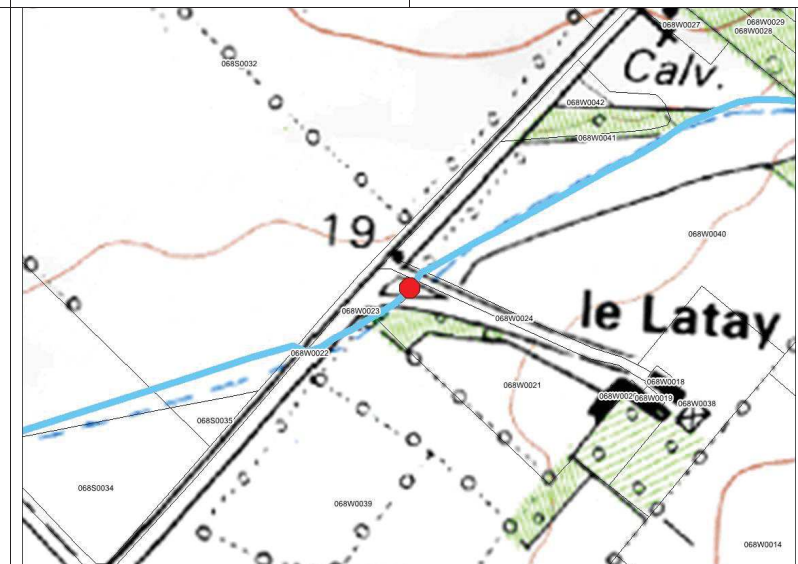
Type de travaux	Remplacement par buse type PEHD			
Masse d'eau	Cours d'eau	Commune	Nom de l'ouvrage	Identifiant travaux
Le Brivet amont	Rousses (ruisseau des)	44068 - GUENROUET		TRAV00455

Bon état général

L'objectif est de remplacer ce busage par un autre de type PEHD, ou bien dans le meilleur des cas d'effectuer un recalage de celui-ci s'il n'est pas trop détérioré. La dernière solution est dans tous les cas à privilégier.

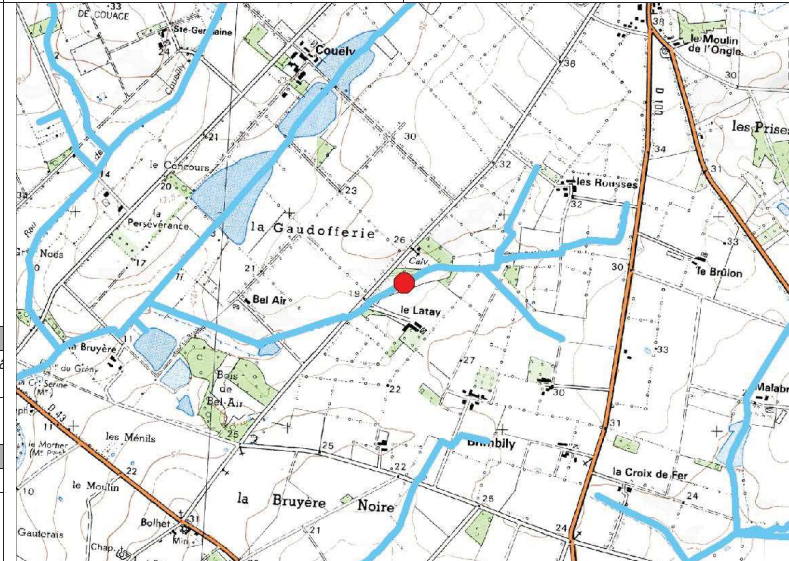
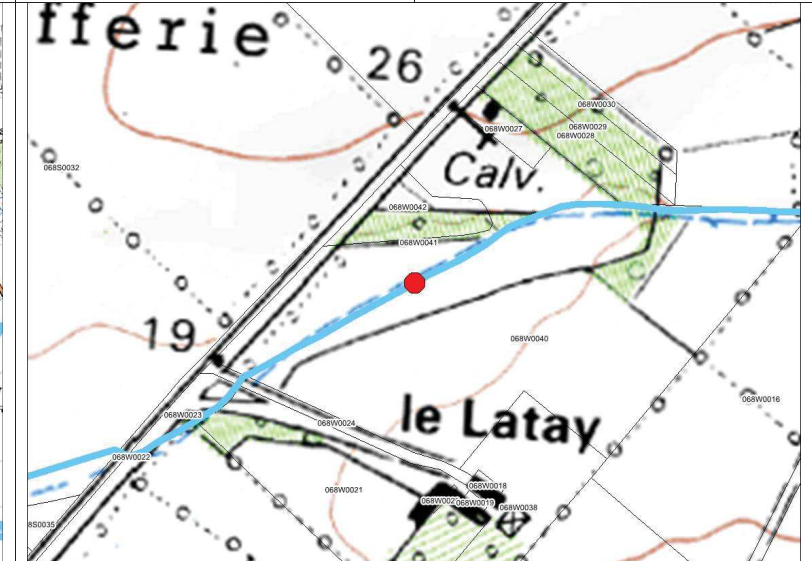
Type de travaux	Cours d'eau	Commune	Nom de l'ouvrage	Identifiant travaux
Le Brivet amont	Rousses (ruisseau des)	44068 - GUENROUET		TRAV00457

Bon état général

L'objectif est de remplacer ce busage par un autre de type PEHD, ou bien dans le meilleur des cas d'effectuer un recalage de celui-ci s'il n'est pas trop détérioré. La dernière solution est dans tous les cas à privilégier.

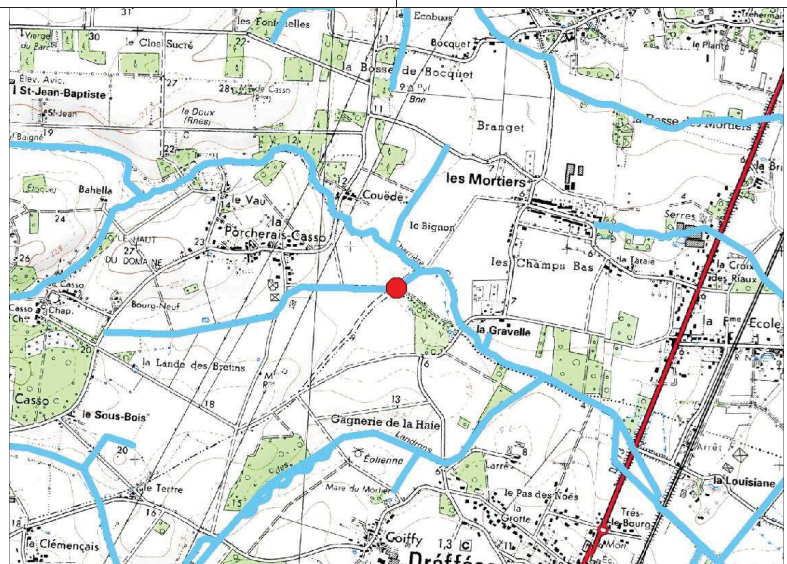
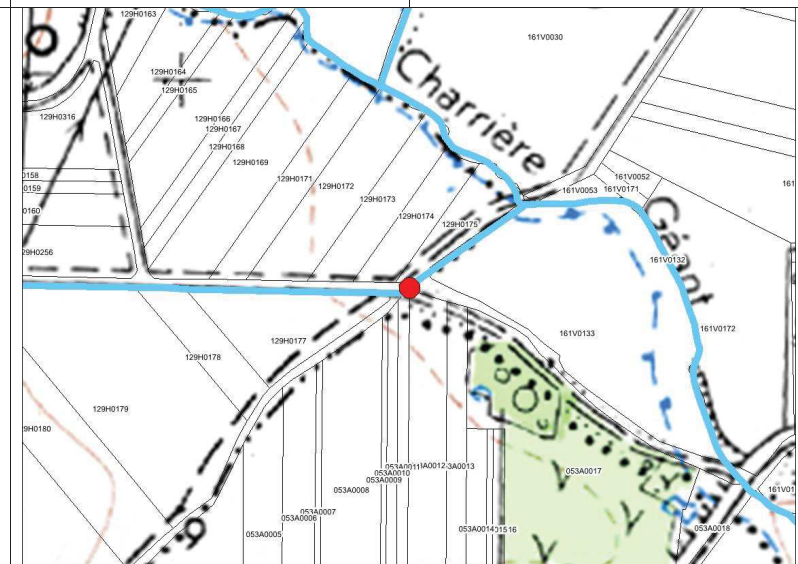
Le Brivet amont	Lande des Bretins (ruisseau de la)	44129 - PONTCHATEAU		TRAV00808
-----------------	------------------------------------	---------------------	--	-----------

La buse est obstruée en entrée par la terre (effondrement de la berge).

L'opération consiste à remplacer le busage qui a l'air en mauvais état.

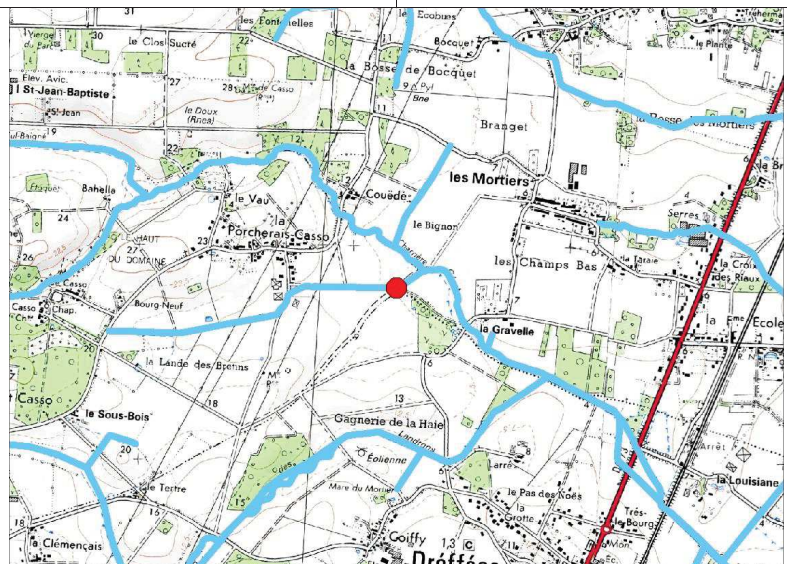
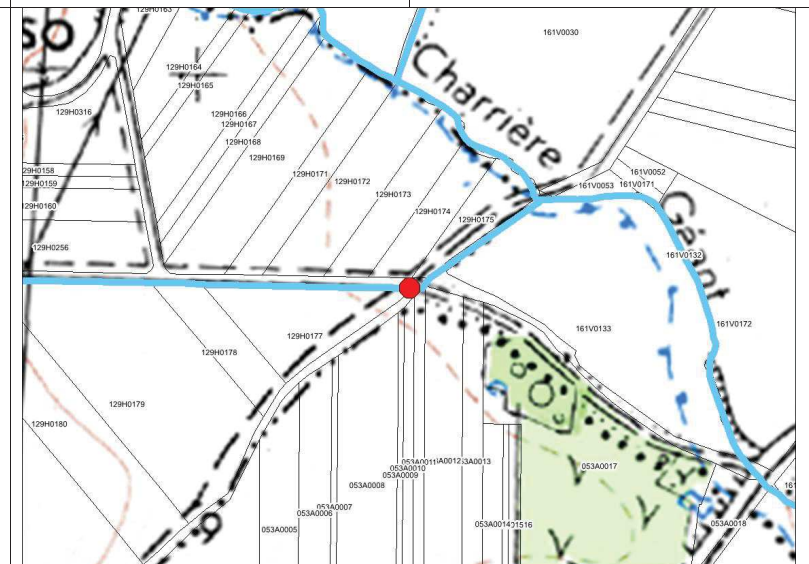
Type de travaux	Cours d'eau	Commune	Nom de l'ouvrage	Identifiant travaux
Le Brivet amont	Lande des Bretins (ruisseau de la)	44129 - PONTCHATEAU		TRAV00809

Bon état général

L'objectif est de remplacer ce busage par un autre de type PEHD, ou bien dans le meilleur des cas d'effectuer un recalage de celui-ci s'il n'est pas trop détérioré. La dernière solution est dans tous les cas à privilégier.

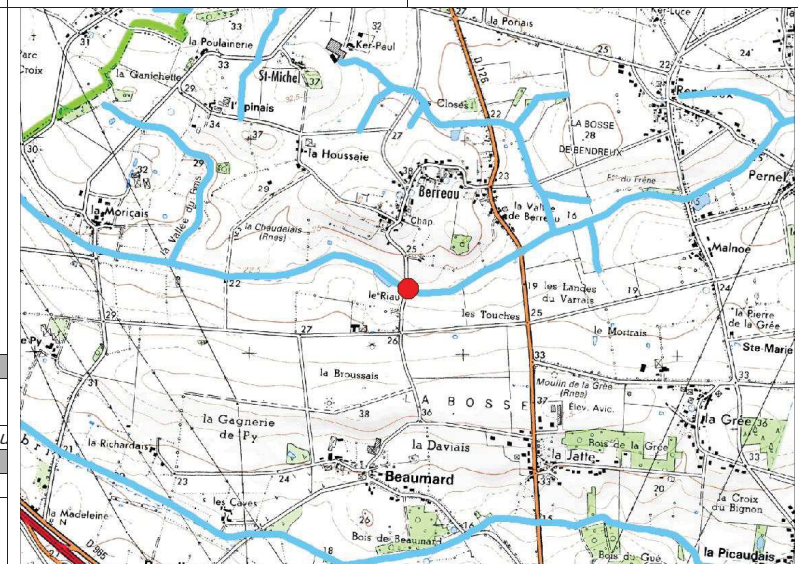
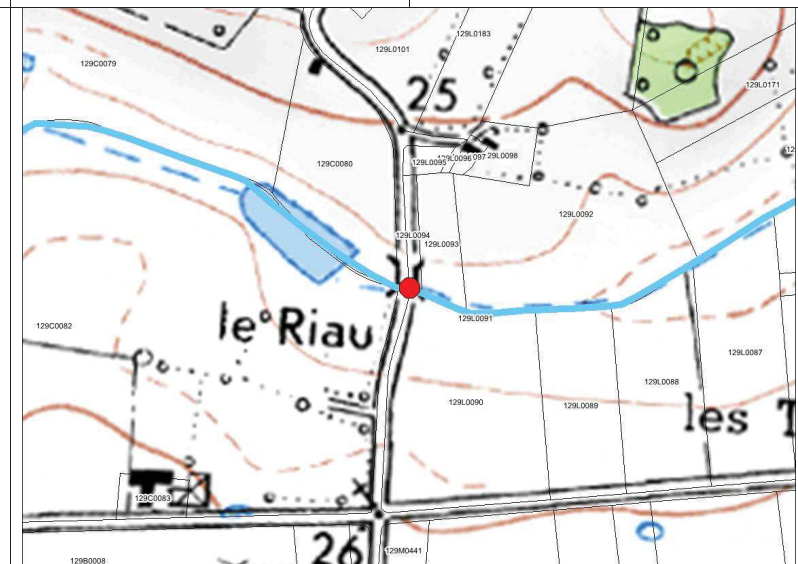
Le Brivet amont Ruisseau des Landrons 44129 - PONTCHATEAU Pont du Riau TRAV01673

bon

Il est prévu de mettre en place une recharge en granulats en aval du pont afin d'augmenter la lame d'eau au niveau de l'ouvrage.

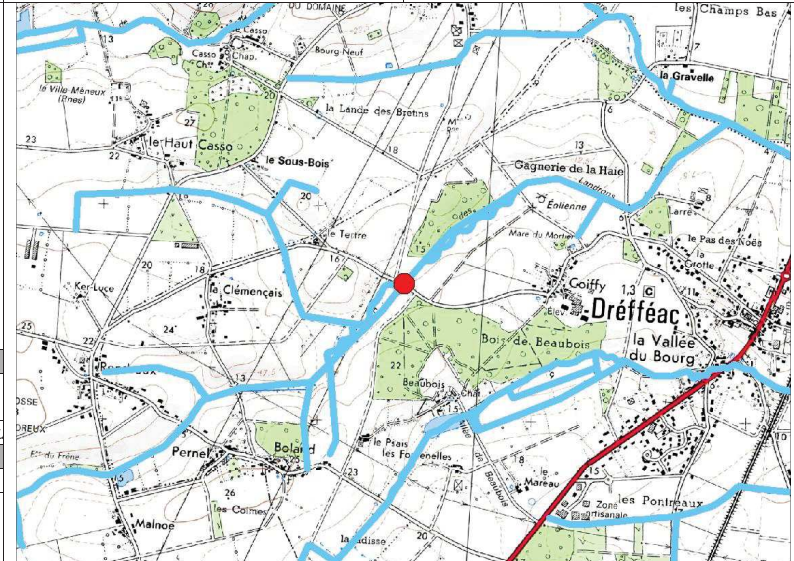
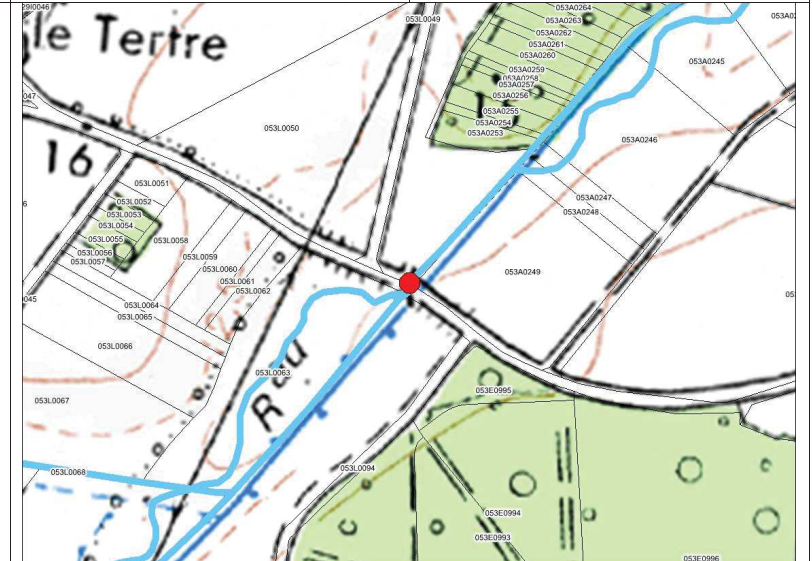
Le Brivet amont	Ruisseau des Landrons	44053 - DREFFEAC	Pont du Tertre	TRAVO1680
-----------------	-----------------------	------------------	----------------	-----------

bon

Il est prévu de mettre en place une recharge en granulats en aval du pont afin d'augmenter la lame d'eau au niveau de l'ouvrage.

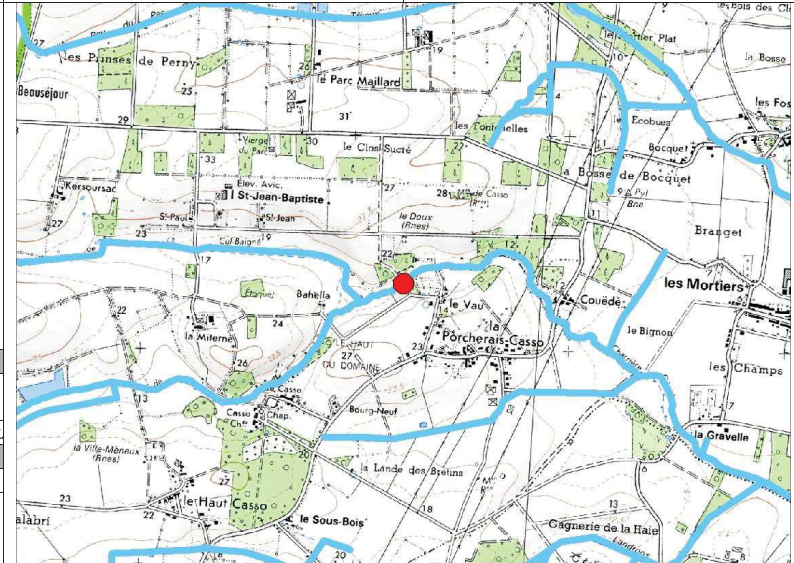
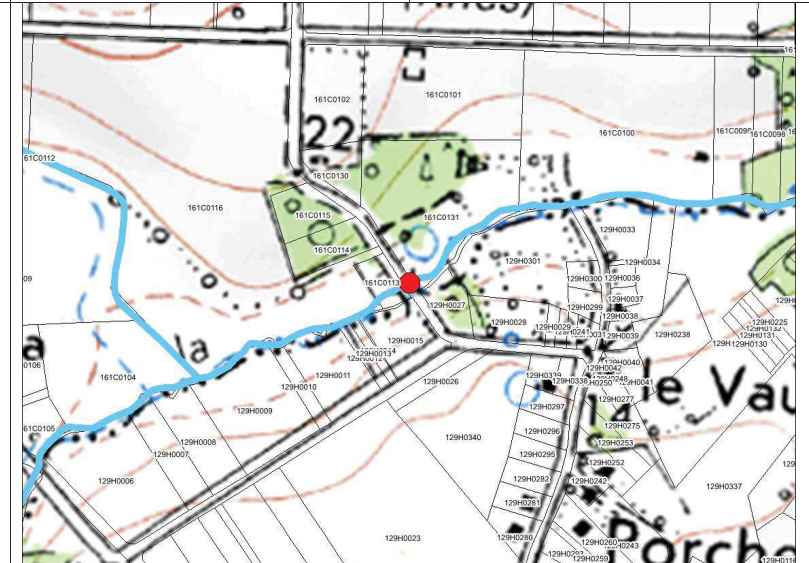
Type de travaux	Aménagement d'un ouvrage de franchissement			
Masse d'eau	Cours d'eau	Commune	Nom de l'ouvrage	Identifiant travaux
Le Brivet amont	Ruisseau de la Charrière Géant	44161 - SAINT-GILDAS-DES-BOIS	Pont du Vau	TRAV02471

bon

L'objectif est de placer des micro-seuils en aval afin de rehausser le fond du lit et de gommer les altérations. Il peut également être envisagé d'effectuer une échancrure au sein du radier de pont.

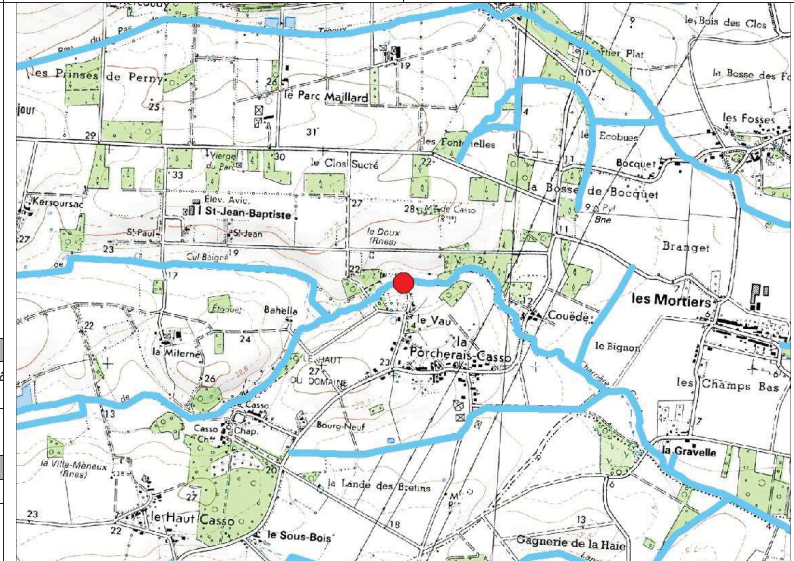
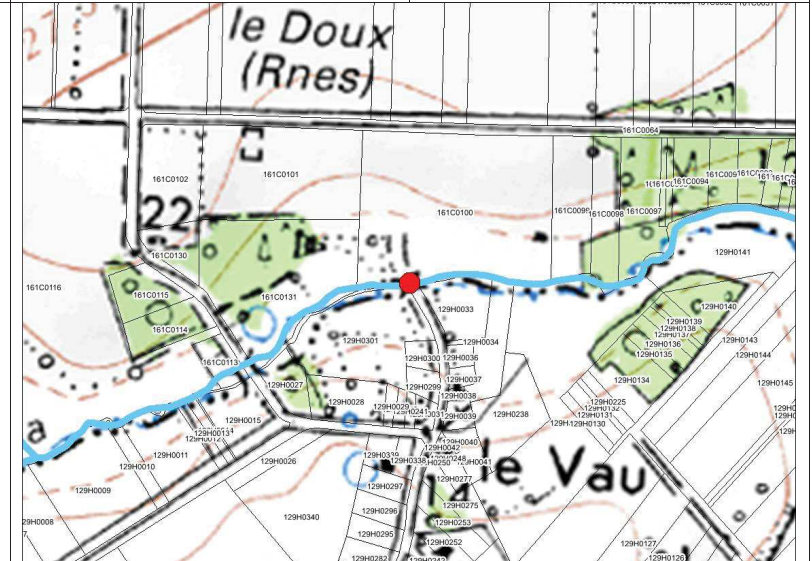
Type de travaux	Aménagement d'un ouvrage de franchissement			
Masse d'eau	Cours d'eau	Commune	Nom de l'ouvrage	Identifiant travaux
Le Brivet amont	Ruisseau de la Charrière Géant	44161 - SAINT-GILDAS-DES-BOIS	Ponts du Vau	TRAV02472

bon

L'objectif est de placer des micro-seuils en aval afin de rehausser le fond du lit et de gommer les altérations. Il peut également être envisagé d'effectuer une échancrure au sein du radier de pont.

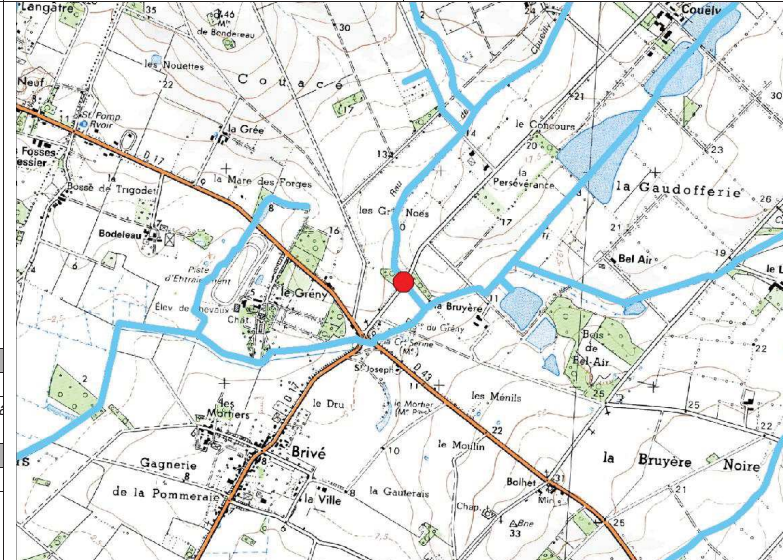
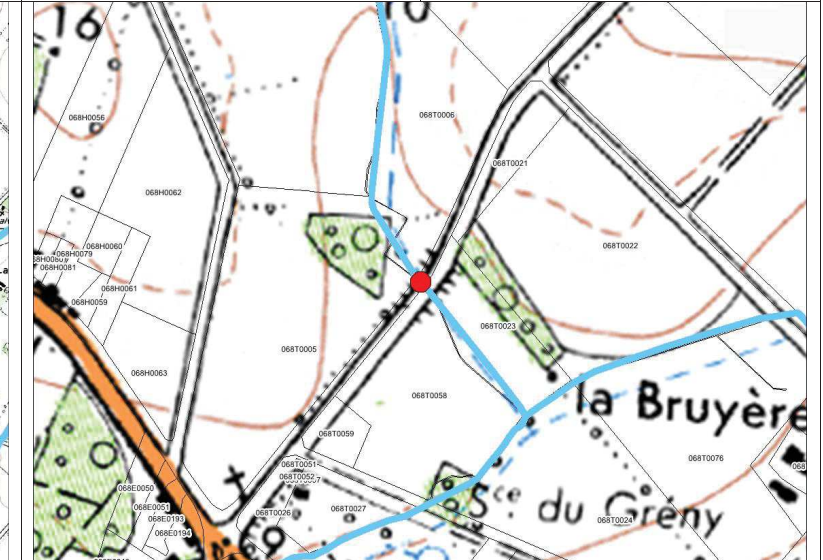
Le Brivet amont Ruisseau de Coueilly 44068 - GUENROUET Pont de la Bruyère TRAVO2484

moyen

Il est prévu de mettre en place une recharge en granulats en aval du pont afin d'augmenter la lame d'eau au niveau de l'ouvrage.

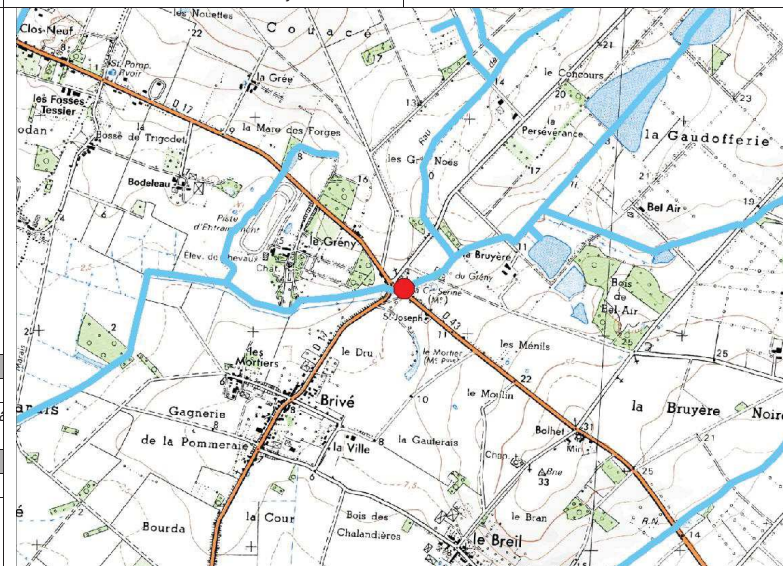
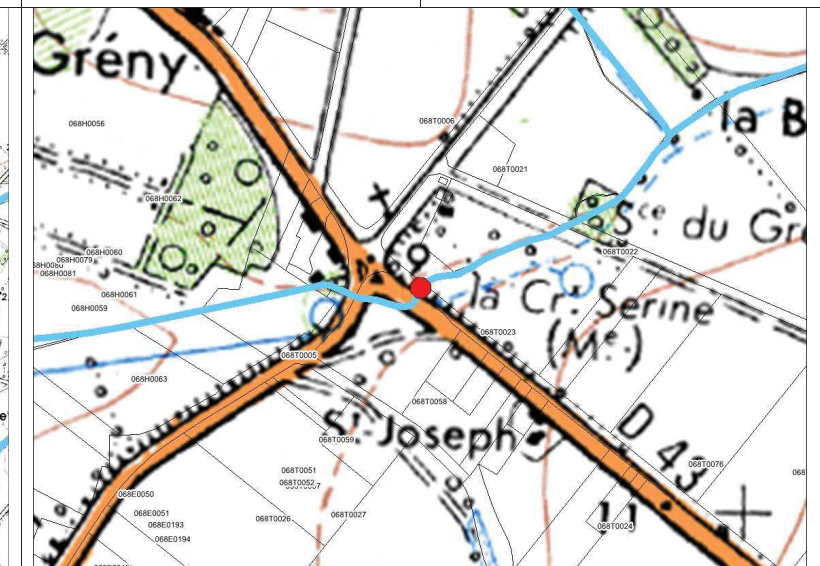
Type de travaux	Aménagement d'un ouvrage de franchissement			
Masse d'eau	Cours d'eau	Commune	Nom de l'ouvrage	Identifiant travaux
Le Brivet amont	Ruisseau de Coueilly	44068 - GUENROUJET	Pont de la Croix Serine	TRAV02486

Bon. Attention : présence d'un calorifugé sur le pont.

Il est prévu de mettre en place une recharge en granulats en aval du pont afin d'augmenter la lame d'eau au niveau de l'ouvrage.

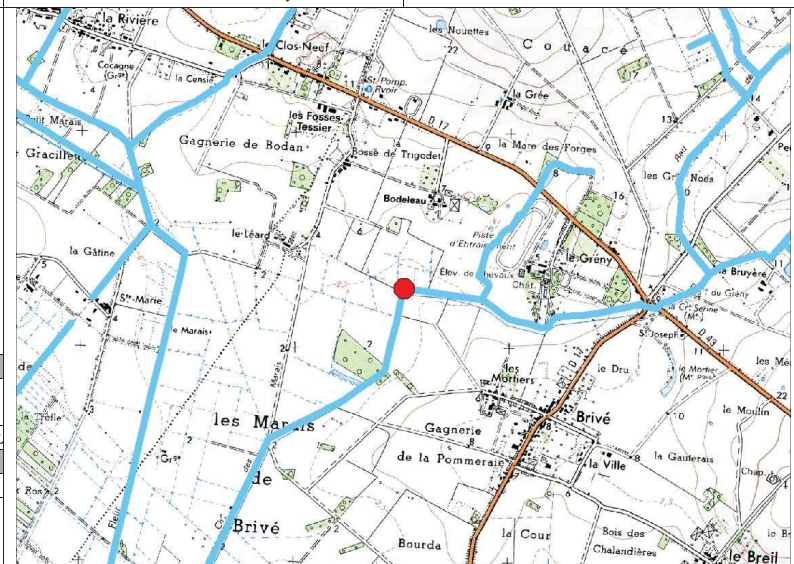
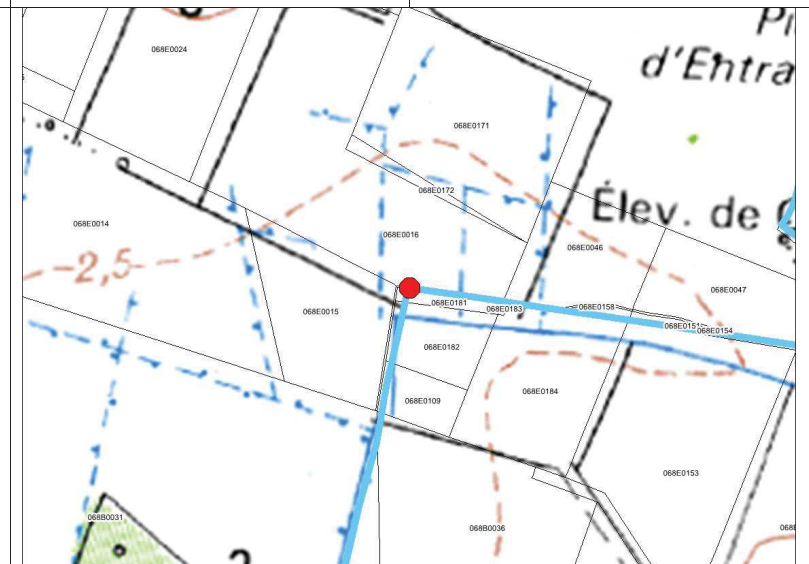
Type de travaux	Aménagement d'un ouvrage de franchissement			
Masse d'eau	Cours d'eau	Commune	Nom de l'ouvrage	Identifiant travaux
Le Brivet amont	Ruisseau de Coueilly	44068 - GUENROUJET	Passerelle de Bodeleau	TRAV02488

Moyen. Mauvaise visibilité, présence de nombreuses buses (200 mm, 300 mm, 1000 mm). Présence d'embâcle dans l'ouvrage.

Il est prévu de mettre en place une recharge en granulats en aval du pont afin d'augmenter la lame d'eau au niveau de l'ouvrage.

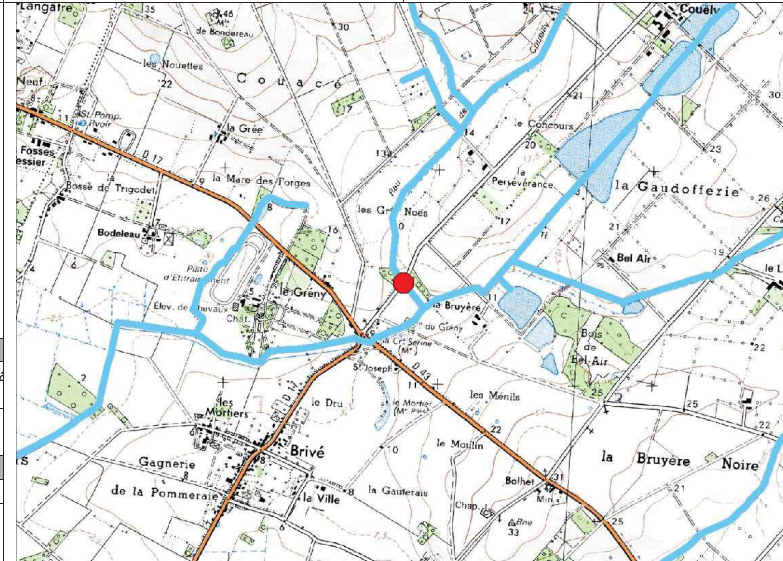
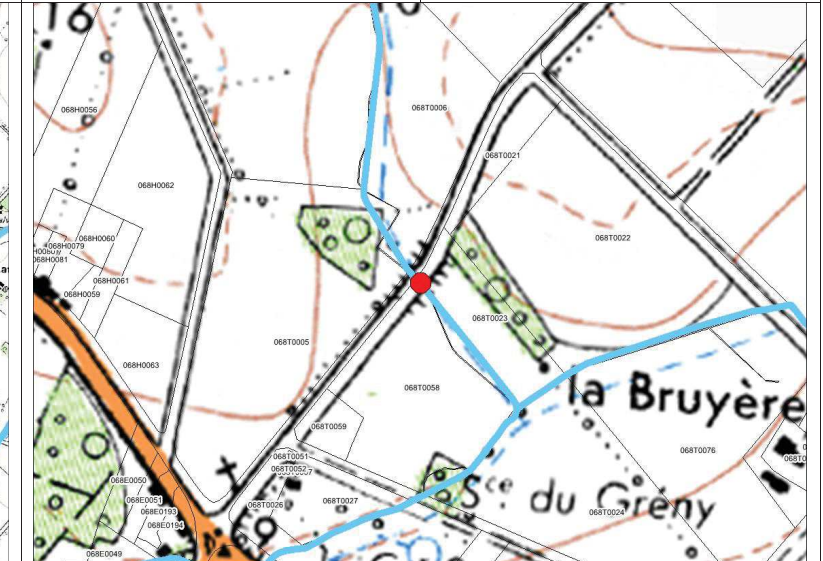
Type de travaux	Aménagement d'un ouvrage de franchissement			
Masse d'eau	Cours d'eau	Commune	Nom de l'ouvrage	Identifiant travaux
Le Brivet amont	Ruisseau de Coueilly	44068 - GUENROUET	Seuil artificiel	TRAVO2517

Moyen. Gué servant de passage pour les animaux.

Il est prévu de mettre en place une recharge en granulats en aval du pont afin d'augmenter la lame d'eau au niveau de l'ouvrage. Il est préconisé de rétablir le profil d'équilibre du cours d'eau.

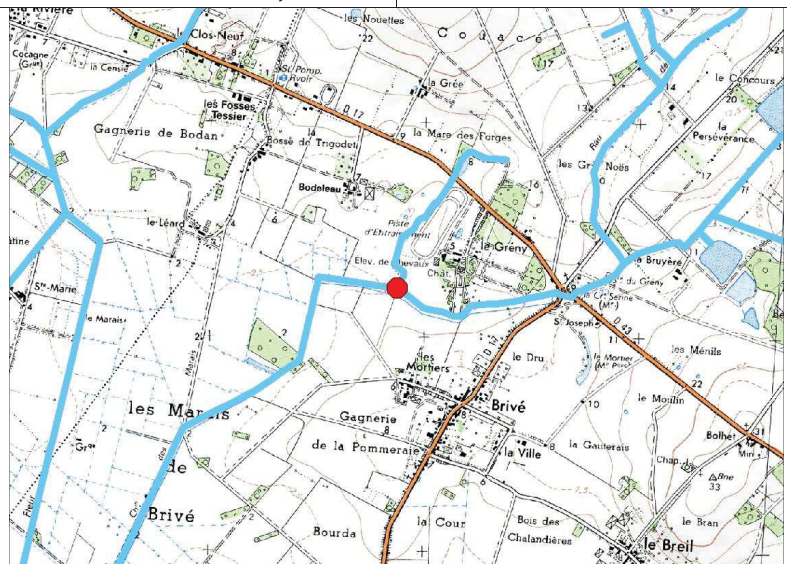
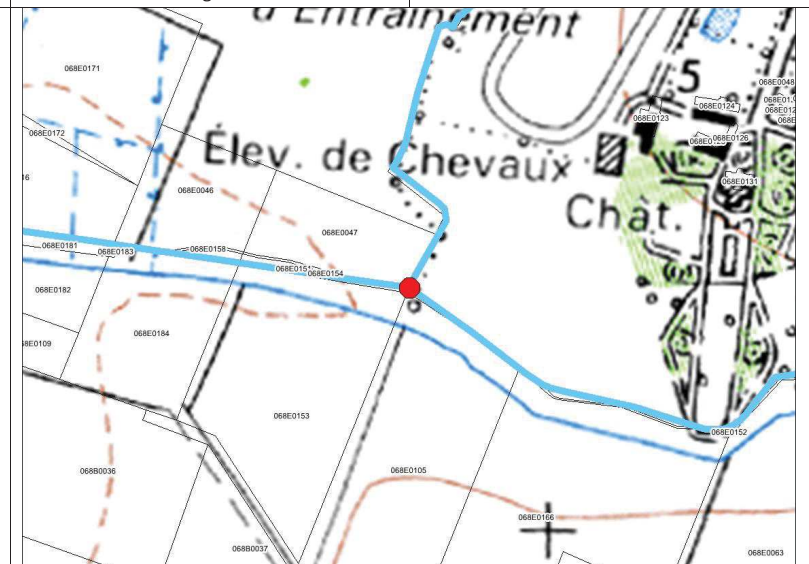
Type de travaux	Aménagement d'un ouvrage de franchissement			
Masse d'eau	Cours d'eau	Commune	Nom de l'ouvrage	Identifiant travaux
Le Brivet amont	Ruisseau de Coueilly	44068 - GUENROUET	Passage busé	TRAV02518

Etat de l'ouvrage	
moyen	
Justification	
Il est prévu de mettre en place une recharge en granulats en aval du pont afin d'augmenter la lame d'eau au niveau de l'ouvrage.	
Amélioration du franchissement piscicole de l'ouvrage Diminution du linéaire influencé en amont de l'ouvrage

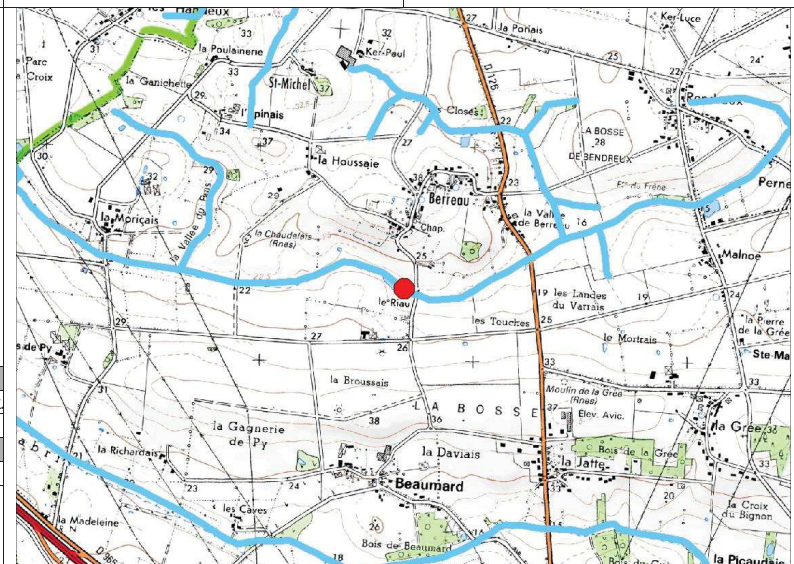
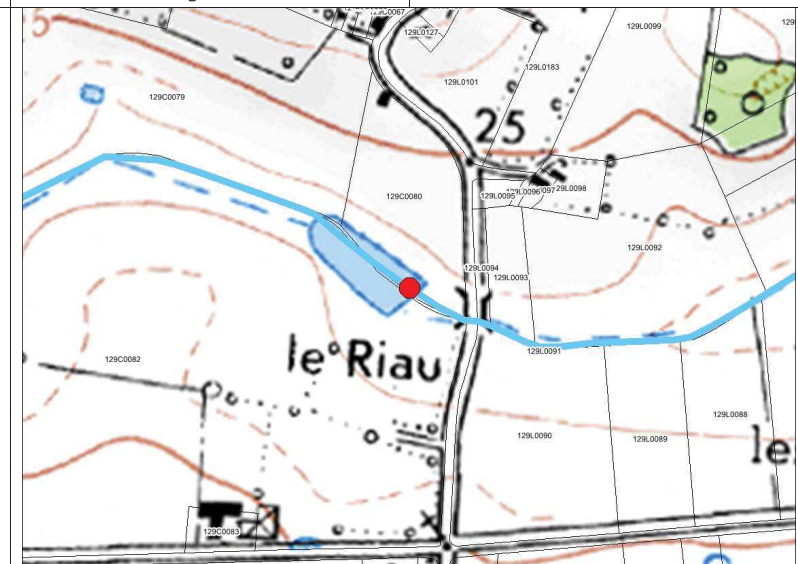
Type de travaux	Suppression d'un étang sur cours			
Masse d'eau	Cours d'eau	Commune	Nom de l'ouvrage	Identifiant travaux
Le Brivet amont	Ruisseau des Landrons	44129 - PONTCHATEAU	Etang du Riau	TRAVO1672

Bon.

L'objectif est la suppression du plan d'eau sur cours, avec recréation d'un cours d'eau fonctionnel et non altéré.

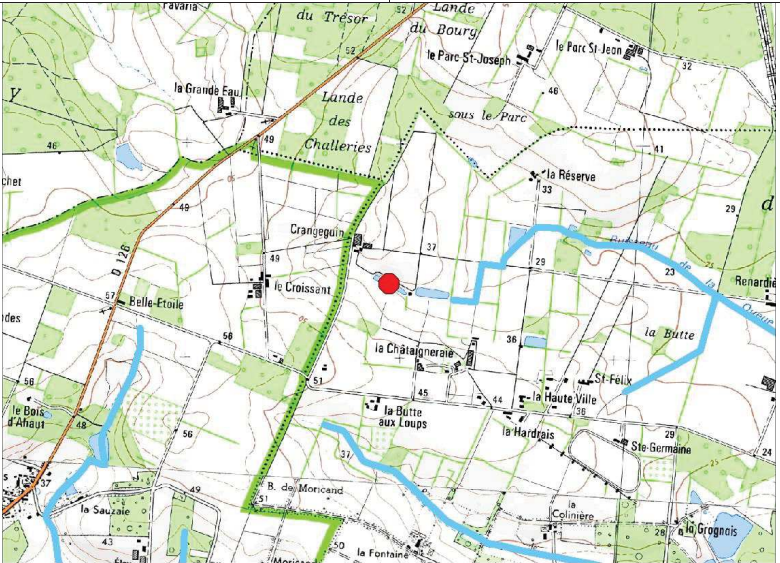
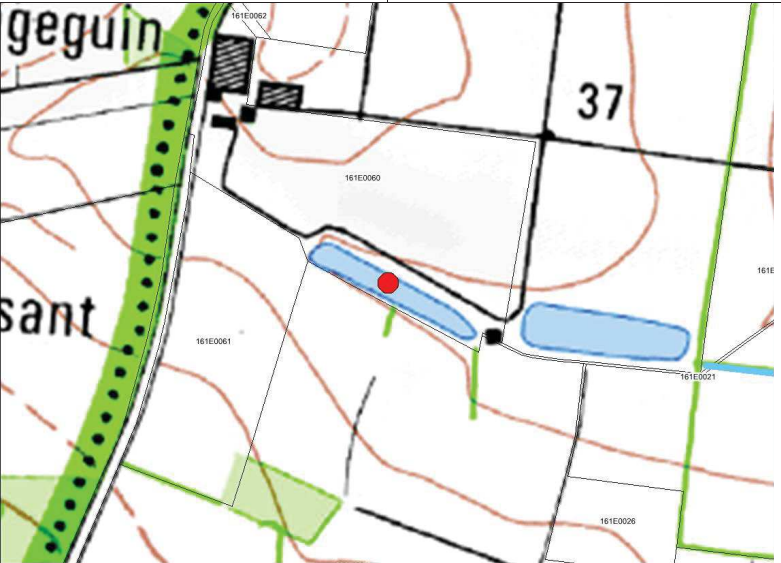
Anguille	Barrière à impact majeur																	
Holobiotique	Barrière totale																	
Impact sur le transit sédimentaire																		
Significatif																		
<p>Description de l'état de l'ouvrage et justification de l'intervention</p> <p><i>Etat de l'ouvrage</i></p> <p>Bon. On observe une dégradation de la qualité de l'eau au sein de cette réserve d'eau stagnante.</p> <p><i>Justification</i></p> <p>L'objectif est la suppression du plan d'eau sur cours, avec recréation d'un cours d'eau fonctionnel et non altéré.</p> <p>Amélioration du franchissement piscicole de l'ouvrage Diminution du linéaire influencé en amont de l'ouvrage</p>			<p><i>Procédure (L.214-1 du CE) :</i></p> <table border="1"> <thead> <tr> <th>Rubrique</th> <th>Seuil</th> <th>Bilan</th> </tr> </thead> <tbody> <tr> <td>3.1.1.0</td> <td></td> <td rowspan="5">Déclaration</td> </tr> <tr> <td>3.1.2.0</td> <td>D</td> </tr> <tr> <td>3.1.3.0</td> <td></td> </tr> <tr> <td>3.1.4.0</td> <td></td> </tr> <tr> <td>3.1.5.0</td> <td>D</td> </tr> </tbody> </table> <p>Pas de photo disponible</p>		Rubrique	Seuil	Bilan	3.1.1.0		Déclaration	3.1.2.0	D	3.1.3.0		3.1.4.0		3.1.5.0	D

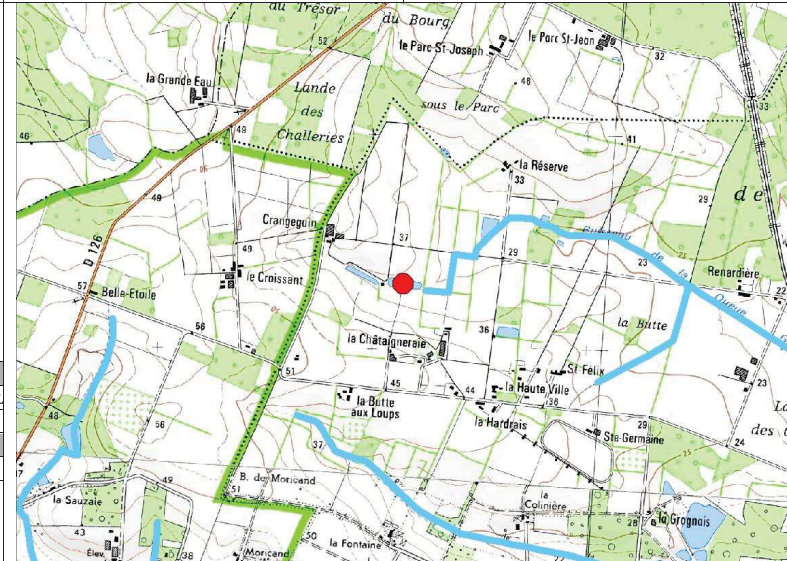
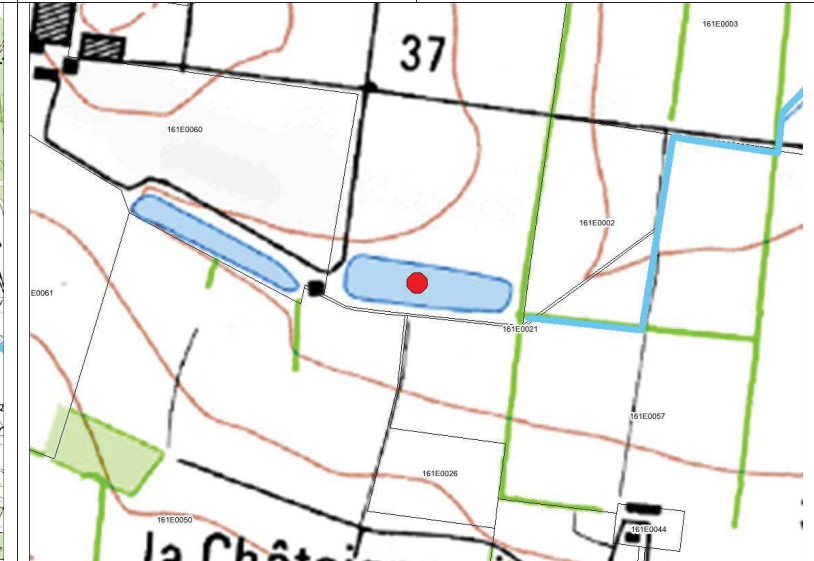
Type de travaux	Suppression d'un étang sur cours			
Masse d'eau	Cours d'eau	Commune	Nom de l'ouvrage	Identifiant travaux
Le Brivet amont	Ruisseau de la Queue Grohan	44161 - SAINT-GILDAS-DES-BOIS	Etang aval de Crangeguin	TRAV08000

<p>Etat de l'ouvrage</p> <p>Bon. On observe une dégradation de la qualité de l'eau au sein de cette réserve d'eau stagnante.</p> <p>Justification</p> <p>L'objectif est la suppression du plan d'eau sur cours, avec recréation d'un cours d'eau fonctionnel et non altéré.</p> <p>Amélioration du franchissement piscicole de l'ouvrage Diminution du linéaire influencé en amont de l'ouvrage</p>	<p>Procédure (L.214-1 du CE) :</p>

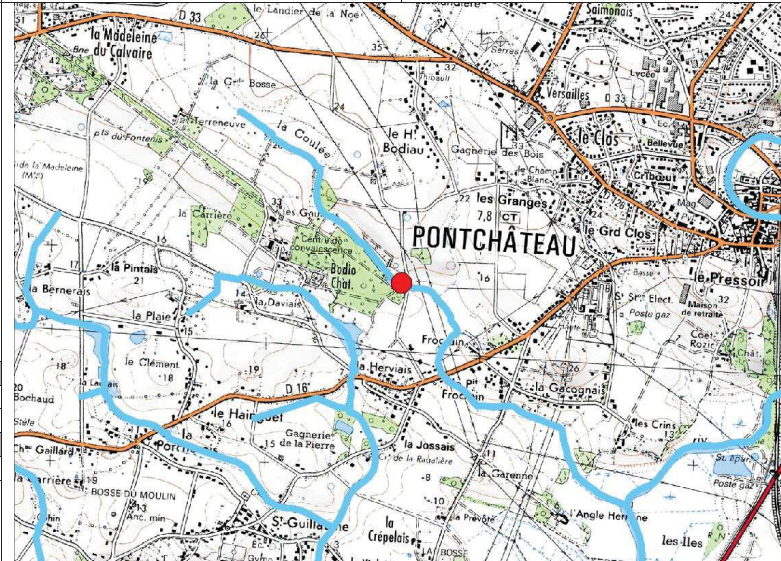
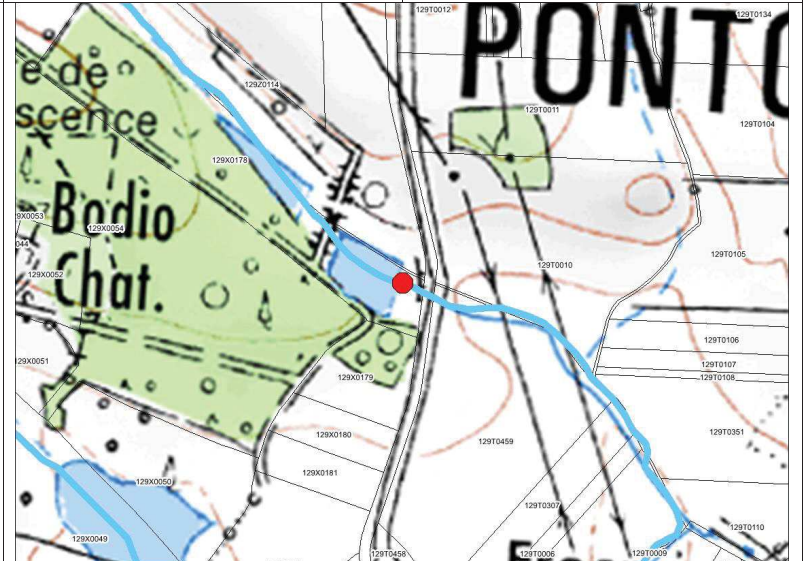
Type de travaux	Suppression d'un étang sur cours			
Masse d'eau	Cours d'eau	Commune	Nom de l'ouvrage	Identifiant travaux
Le Brivet aval	la Coulée	44129 - PONTCHATEAU	Etang de Bodiau	TRAVO4022

bon

L'objectif est la suppression du plan d'eau sur cours, avec recréation d'un cours d'eau fonctionnel et non altéré.
