Dossier de Déclaration d'Intérêt Général et d'Autorisation Environnementale Unique

DOCUMENT C : FICHES ACTIONS AVANT-PROJET - CONTINUITE

LE RUISSEAU DE PONTCHATEAU ET SES AFFLUENTS DEPUIS LA SOURCE JUSQU'A SA CONFLUENCE AVEC LE BRIVET (FRGR1156)

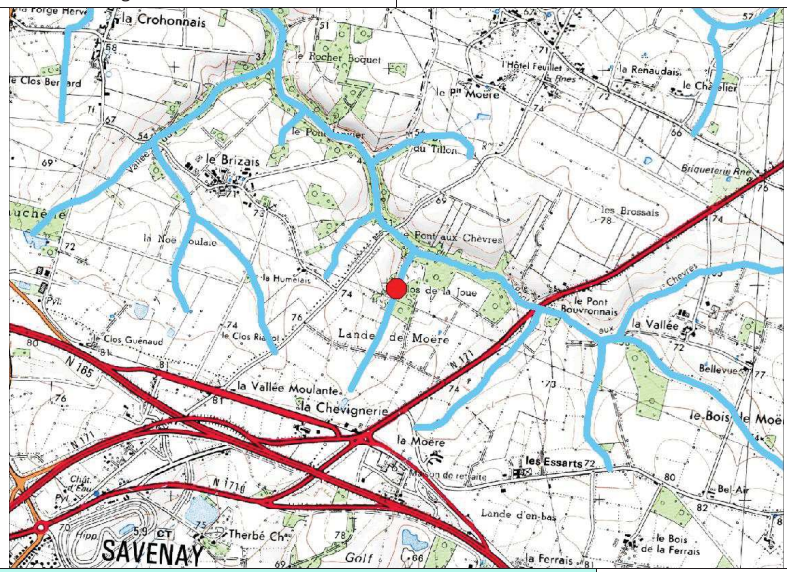
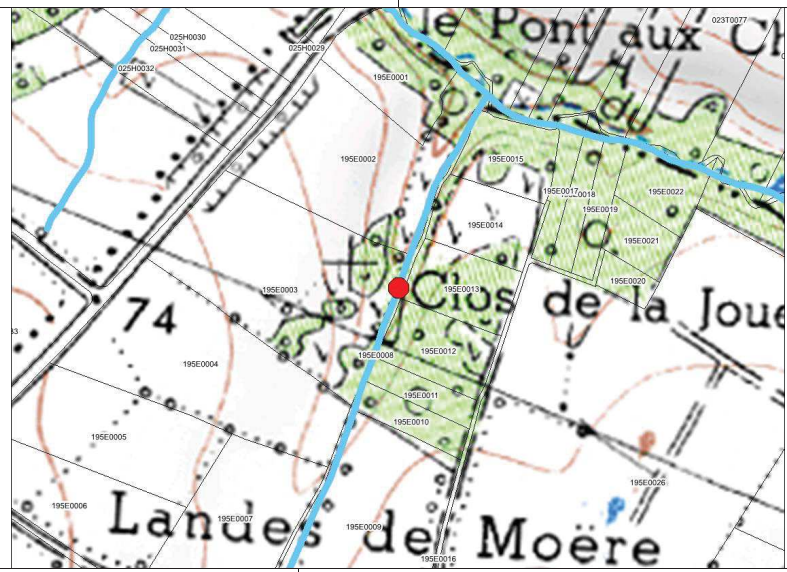
Holobiotique	Barrière à impact majeur																		
Impact sur le transit sédimentaire																			
Faible																			
<p>Description de l'état de l'ouvrage et justification de l'intervention</p> <p><i>Etat de l'ouvrage</i></p> <p>Buse bouchée, recouverte de végétation. Celle-ci ne semble pas avoir d'utilité.</p> <p><i>Justification</i></p> <p>Effacement total du busage.</p> <p>Amélioration du franchissement piscicole de l'ouvrage Diminution du linéaire influencé en amont de l'ouvrage</p>		<p>Pas de photo disponible</p>		<p>Procédure (L.214-1 du CE) :</p> <table border="1"> <thead> <tr> <th>Rubrique</th> <th>Seuil</th> <th>Bilan</th> </tr> </thead> <tbody> <tr> <td>3.1.1.0</td> <td></td> <td rowspan="5">Déclaration</td> </tr> <tr> <td>3.1.2.0</td> <td>D</td> </tr> <tr> <td>3.1.3.0</td> <td></td> </tr> <tr> <td>3.1.4.0</td> <td></td> </tr> <tr> <td>3.1.5.0</td> <td>D</td> </tr> </tbody> </table>		Rubrique	Seuil	Bilan	3.1.1.0		Déclaration	3.1.2.0	D	3.1.3.0		3.1.4.0		3.1.5.0	D

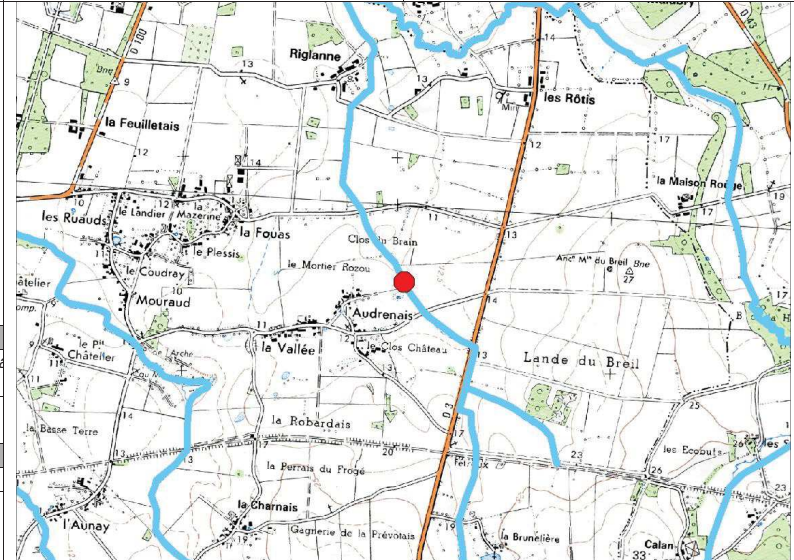
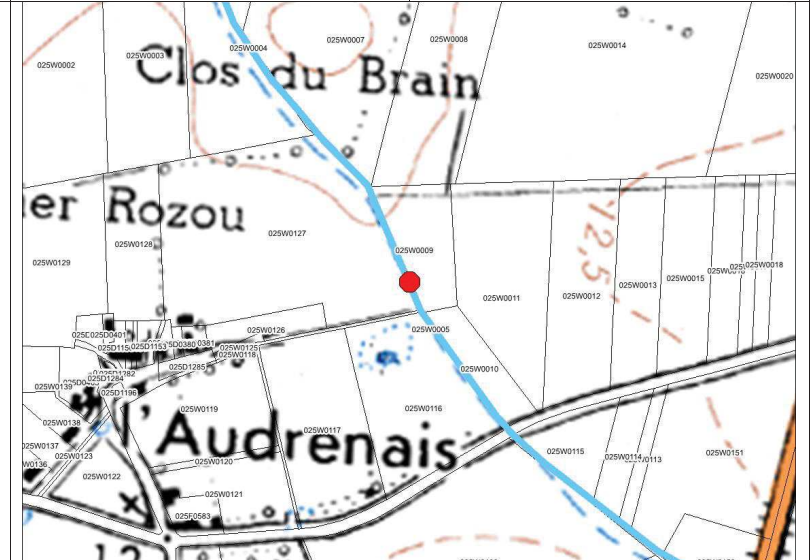
Le Moulin à Foulon Riglanne (ruisseau de) 44025 - CAMPBON Clos du Brain TRAV00525

Bon état général, mais qui ne semble pas avoir d'utilité.

Effacement total de l'ouvrage.
 Amélioration du franchissement piscicole de l'ouvrage
 Diminution du linéaire influencé en amont de l'ouvrage

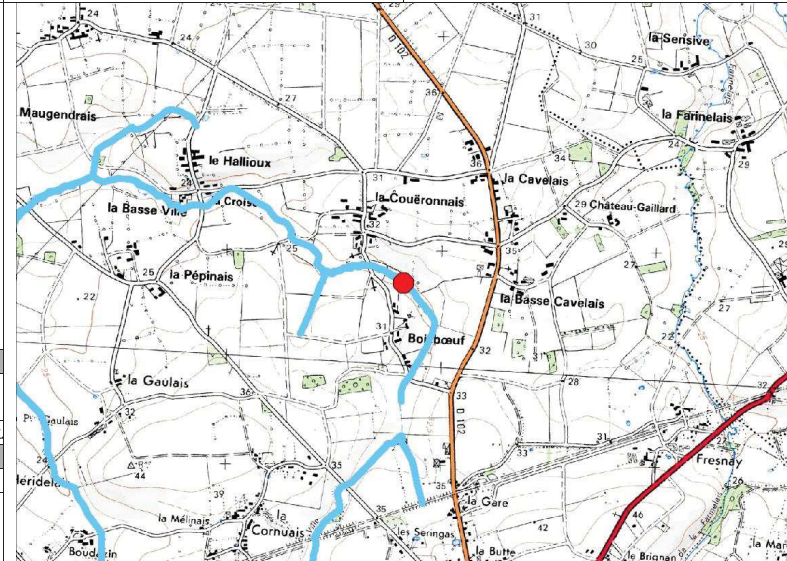
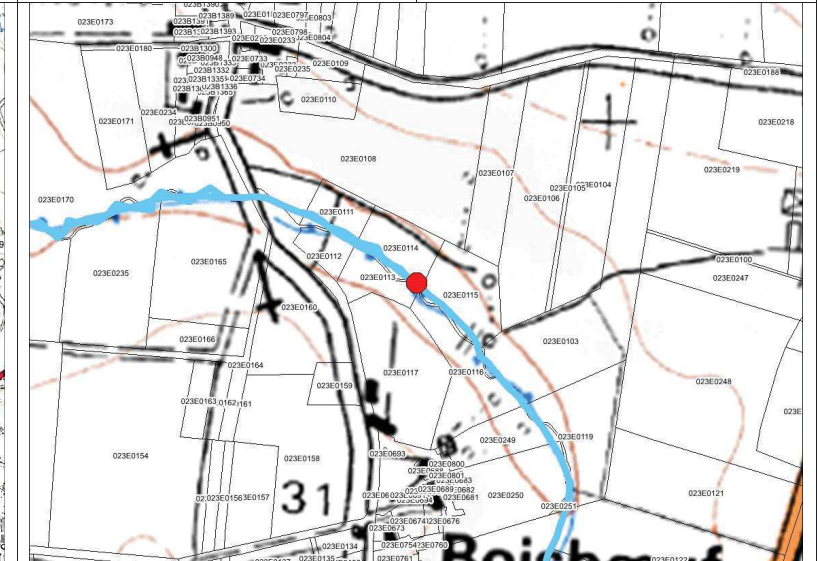
Code ouvrage : BAVISHYO19
 Type d'ouvrage : seuil artificiel
 Code ROE :
 Classement liste 1 :
 Classement liste 2 :
 Dénivelé (m) : 0,40
 Coût prévisionnel (€ HT) : 1000
 Lieu-dit : Boisboeuf

Moyen. Il s'agit d'un seuil en pierres disposé à l'aval d'un ancien passage a gué.

L'objectif est le retrait du seuil en pierres.

Amélioration du franchissement piscicole de l'ouvrage
 Diminution du linéaire influencé en amont de l'ouvrage

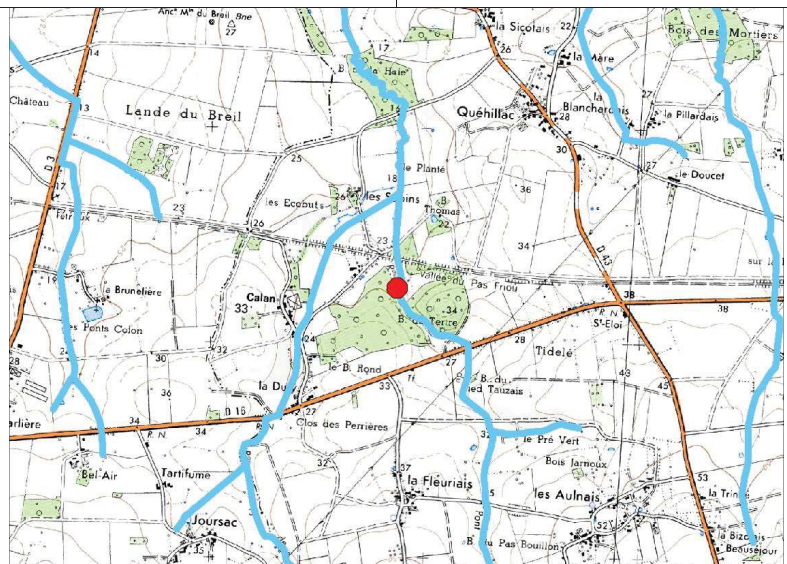
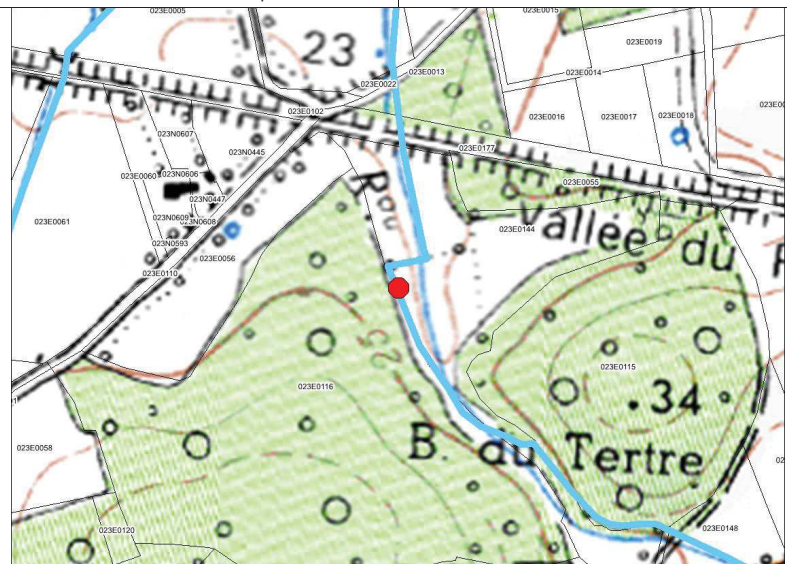
<p>Franchissement piscicole</p> <table border="1"> <tr> <td>Anguille</td> <td>Barrière franchissable à impact limité</td> </tr> <tr> <td>Holobiotique</td> <td>Barrière à impact significatif</td> </tr> <tr> <td colspan="2">Impact sur le transit sédimentaire</td> </tr> <tr> <td></td> <td>Significatif</td> </tr> </table>		Anguille	Barrière franchissable à impact limité	Holobiotique	Barrière à impact significatif	Impact sur le transit sédimentaire			Significatif	<p>Description de l'état de l'ouvrage et justification de l'intervention</p> <p><i>Etat de l'ouvrage</i></p> <p>Mauvais. Obstacle dans le cours d'eau.</p> <p><i>Justification</i></p> <p>Il est préconisé le retrait du seuil en pierres.</p> <p>Amélioration du franchissement piscicole de l'ouvrage Diminution du linéaire influencé en amont de l'ouvrage</p>

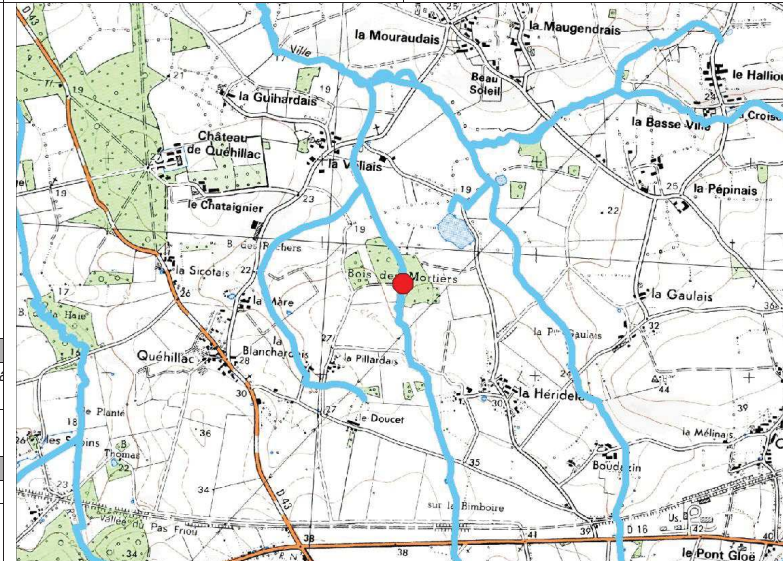
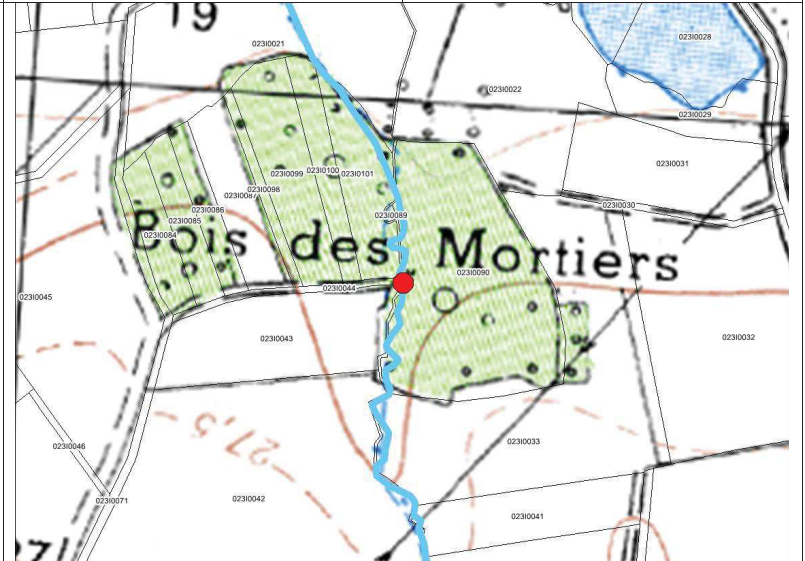
Code ouvrage : BIZOPT0003
 Type d'ouvrage : passerelle
 Code ROE :
 Classement liste 1 :
 Classement liste 2 :
 Dénivelé (m) : NR
 Coût prévisionnel (€ HT) : 500
 Lieu-dit : Bois des Mortiers

En ruine. Obstacle dans le cours d'eau.

Il est préconisé le retrait du seuil qui ne présente plus aucun usage.
 Amélioration du franchissement piscicole de l'ouvrage
 Diminution du linéaire influencé en amont de l'ouvrage
