3. Etude de Terrain

3.1. Reconnaissance

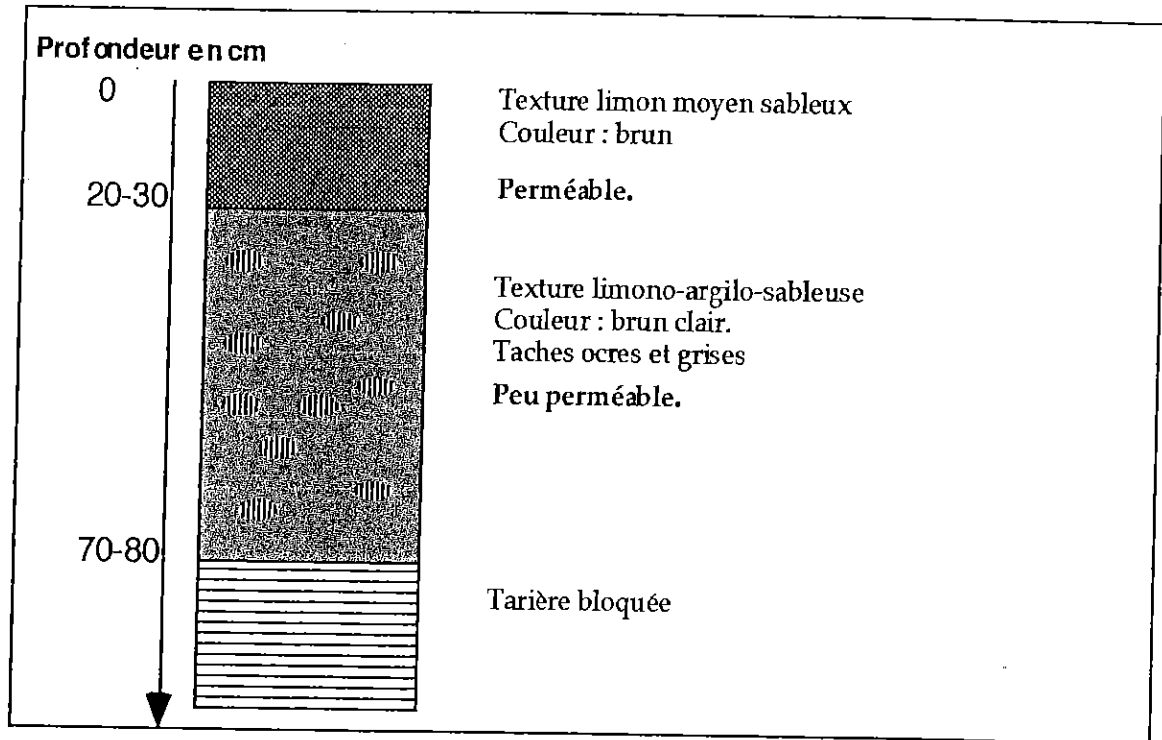
Deux sondages tarière, reportés sur le plan de masse, ont été effectués le 23 Août 2000, en période de déficit hydrique.

Comportement physique : sol à structure fragile, en raison de sa forte teneur en limon. En condition humide, il existe des risques de tassement et de compactage.

Comportement hydrique : l'infiltration verticale des eaux de ruissellement est limitée à profondeur moyenne par l'horizon argileux. Ce sol présente des excès hydriques à partir de 20-30 cm.

Capacité épuratoire : moyenne, en raison de la profondeur moyenne du sol et des excès hydriques. Les risques de lessivage des nitrates sont négligeables.
