Recalage de busage

Le Moulin à Foulon	Censive (ruisseau de la)	44025 - CAMPBON		TRAV00597
--------------------	--------------------------	-----------------	--	-----------

Code ouvrage : CENSPT0007
 Type d'ouvrage : Buses multiples
 Code ROE :
 Classement liste 1 :
 Classement liste 2 :
 Dénivelé : 0,3
 Coût prévisionnel (€ HT) : 18000

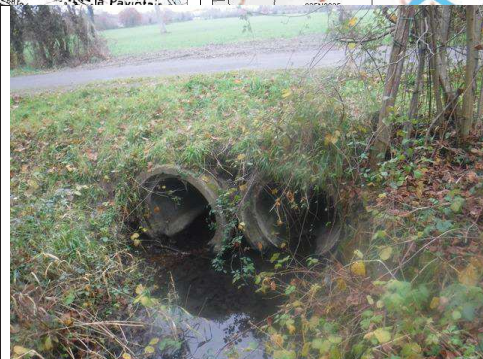
Bon état général. Une route communale est liée à l'ouvrage. Les deux buses (diamètre de 800 mm) sont mal calées, avec une chute en sortie (Hc = 0.3m)

Il est préconisé le recalage des deux buses, avec reprise de la route.
 Amélioration du franchissement piscicole de l'ouvrage
 Diminution du linéaire influencé en amont de l'ouvrage

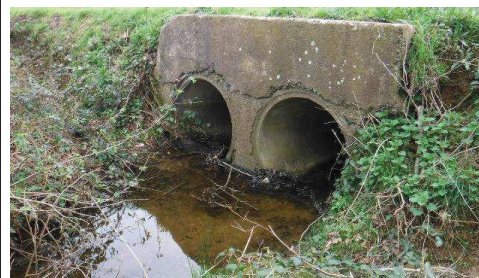
Bon. Buse mal calée à l'intérieur provoquant une chute.

Il est préconisé le calage du busage, avec reprise du chemin agricole.

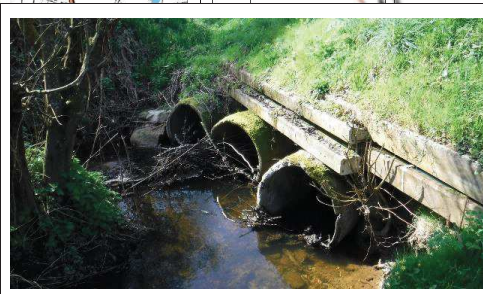
Moyen. Buses sont abîmées, présence d'embâcles. 4 Fossés.

Il est prévu le recalage du busage ainsi que la reprise de la route communale.

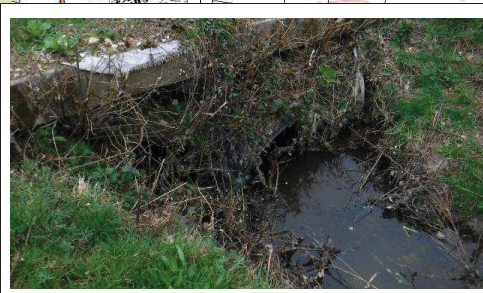
Moyen. Le busage est mal calé, et on observe la présence d'un embâcle devant la buse.

Il est prévu le recalage du busage ainsi que la reprise de la route communale.

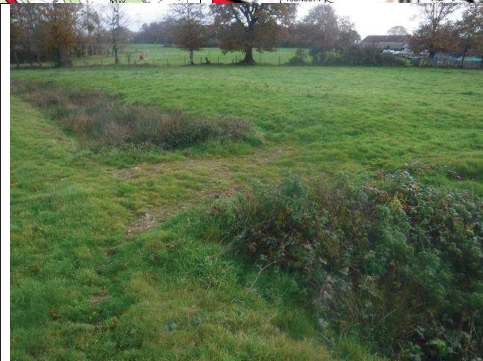
Bon état général

L'objectif est de remplacer ce busage par un autre de type PEHD, ou bien dans le meilleur des cas d'effectuer un recalage de celui-ci s'il n'est pas trop détérioré. La dernière solution est dans tous les cas à privilégier.

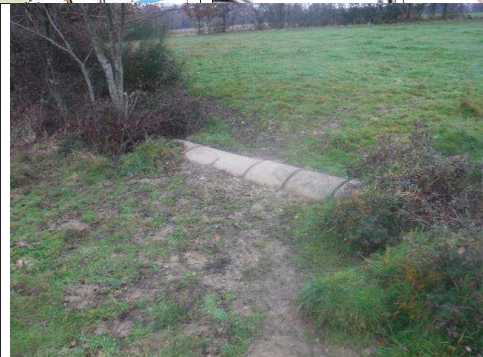
Endommagé.

L'objectif est de remplacer ce busage par un autre de type PEHD, ou bien dans le meilleur des cas d'effectuer un recalage de celui-ci s'il n'est pas trop détérioré. La dernière solution est dans tous les cas à privilégier.

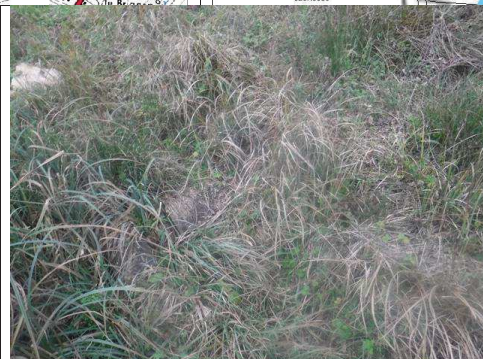
Buse ibstruée.

L'objectif est de remplacer ce busage par un autre de type PEHD, ou bien dans le meilleur des cas d'effectuer un recalage de celui-ci s'il n'est pas trop détérioré. La dernière solution est dans tous les cas à privilégier.

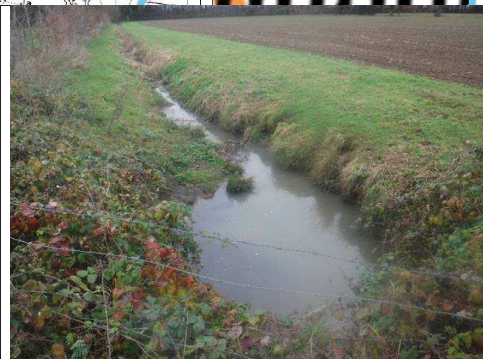
Bon état général. La taille du site nécessite la mise en place d'un pont cadre ici.

Remplacement de l'ouvrage présent par un pont cadre adapté.

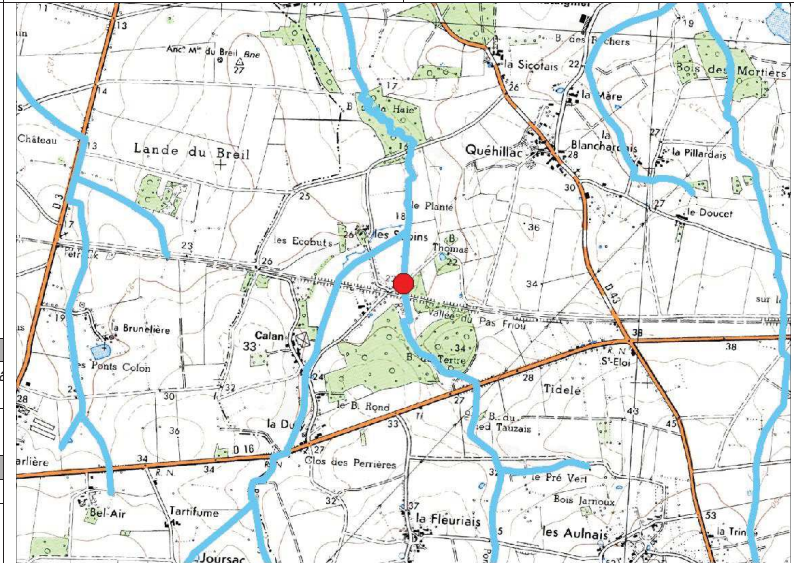
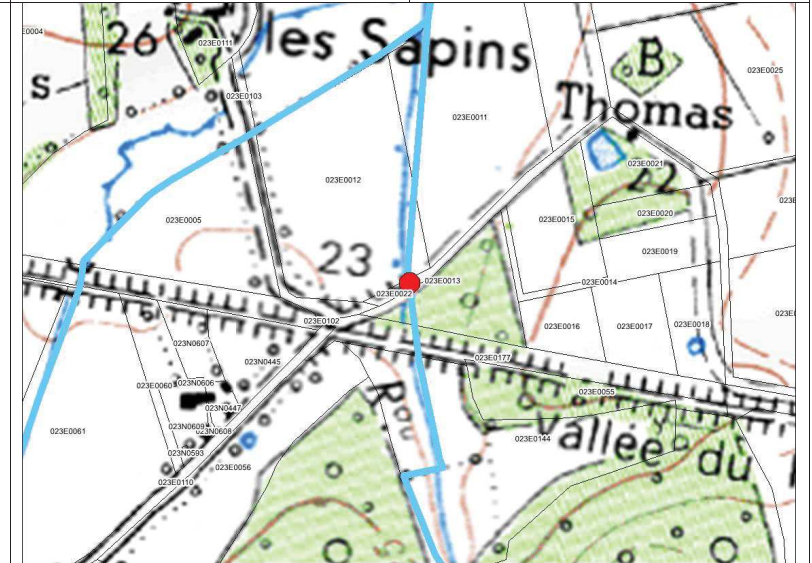
Bon. Il s'agit d'un pont cadre avec drain ainsi que de 3 fossés.

Amélioration du franchissement piscicole de l'ouvrage
 Diminution du linéaire influencé en amont de l'ouvrage

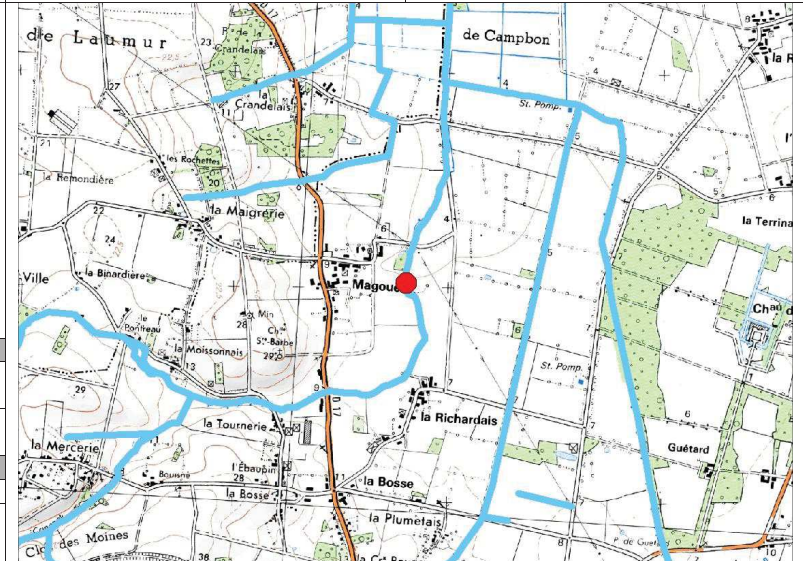
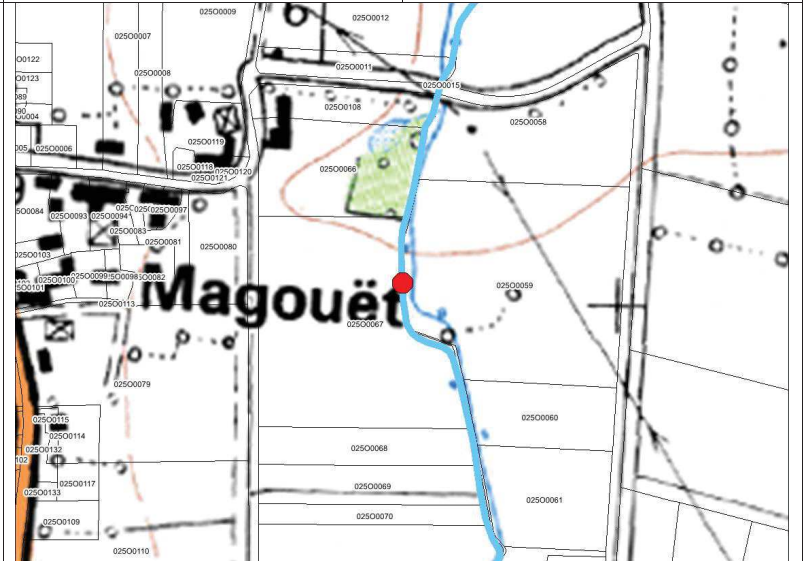
Moyen. Passage busé pour le passage du bétail.

Réhausse du fond du lit par une recharge en granulats afin d'augmenter la lame d'eau au sein de la buse.

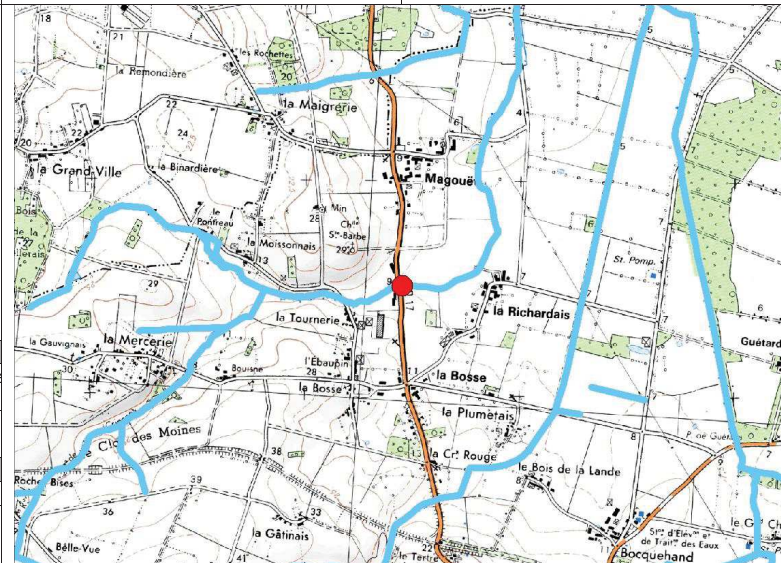
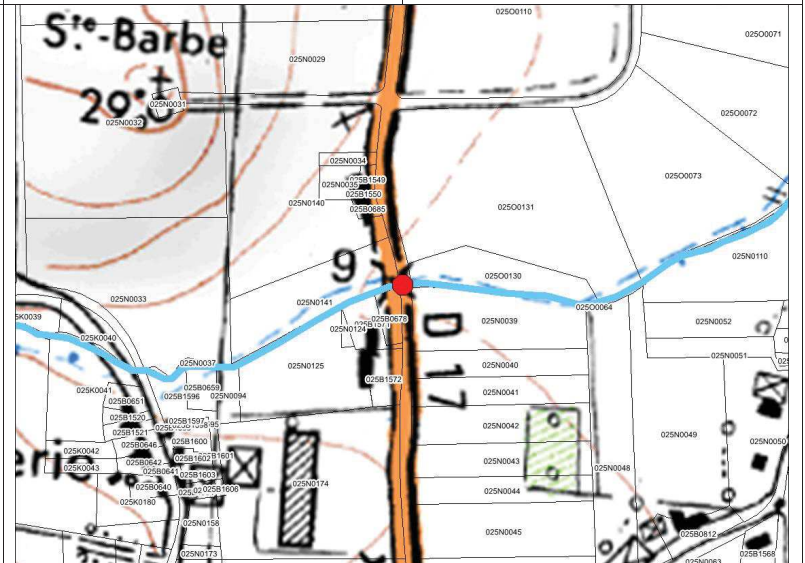
Bon. Il s'agit d'un radier de pont avec une petite chute.

Il est proposé d'ancrer une recharge (type rampe en enrochement) afin de rendre franchissable l'ouvrage.

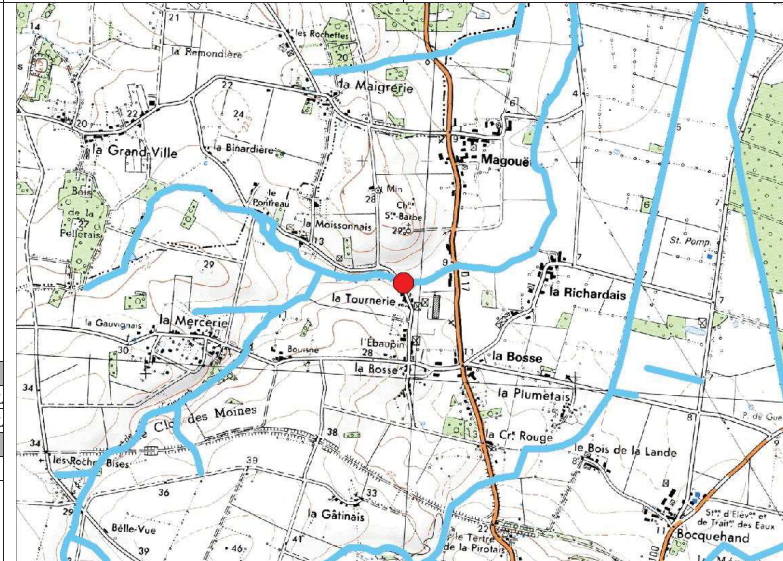
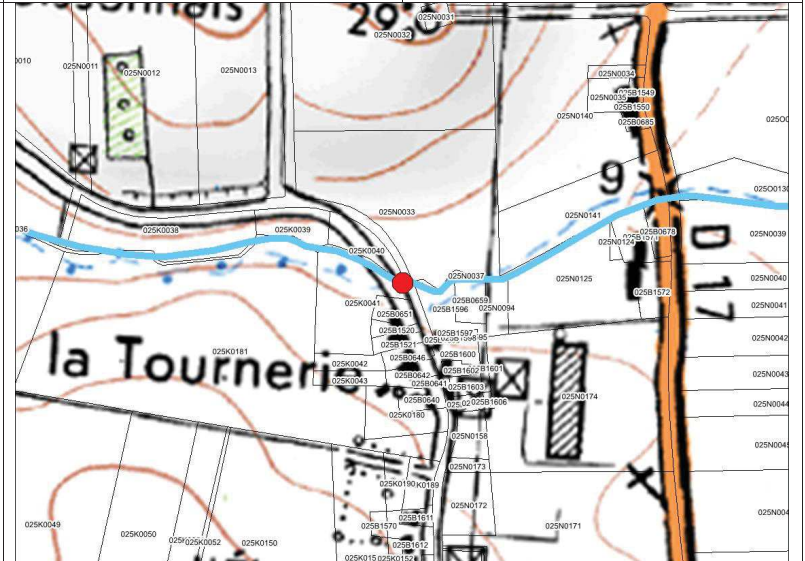
Bon. Il s'agit d'un pont routier avec une chute verticale.

Il est proposé d'ancrer une recharge (type rampe en enrochement) afin de rendre franchissable l'ouvrage.

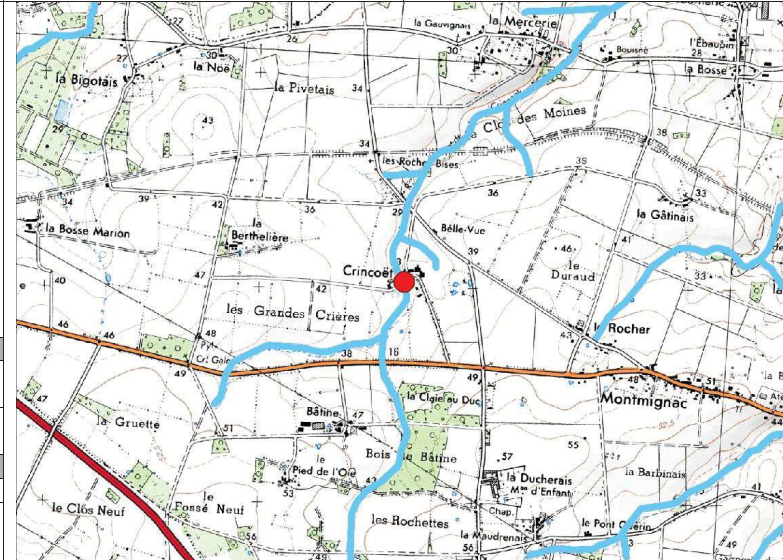
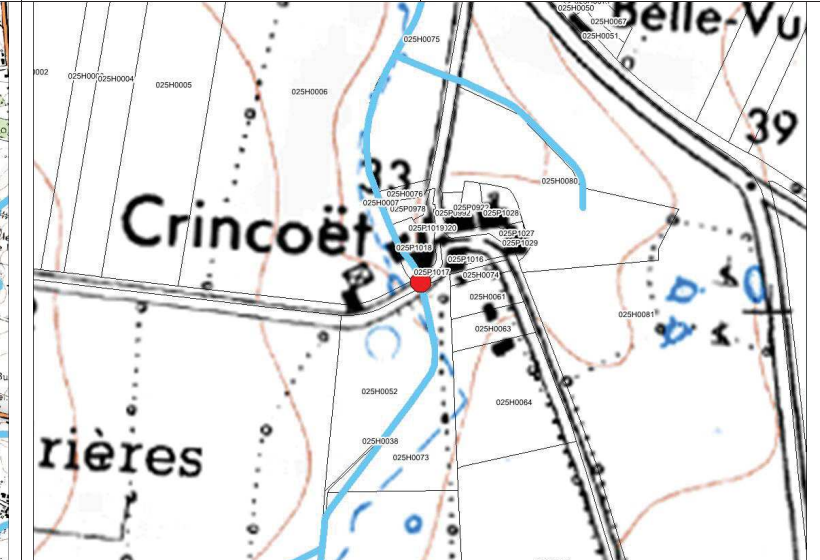
Bon. Passage busé présentant une hauteur de chute ainsi qu'un longueur impactantes pour la continuité écologique.

Il est proposé le raccourcissement du busage ainsi qu'un apport de granulats afin de rehausser la lame d'eau au sein de l'ouvrage.
 Amélioration du franchissement piscicole de l'ouvrage
 Diminution du linéaire influencé en amont de l'ouvrage

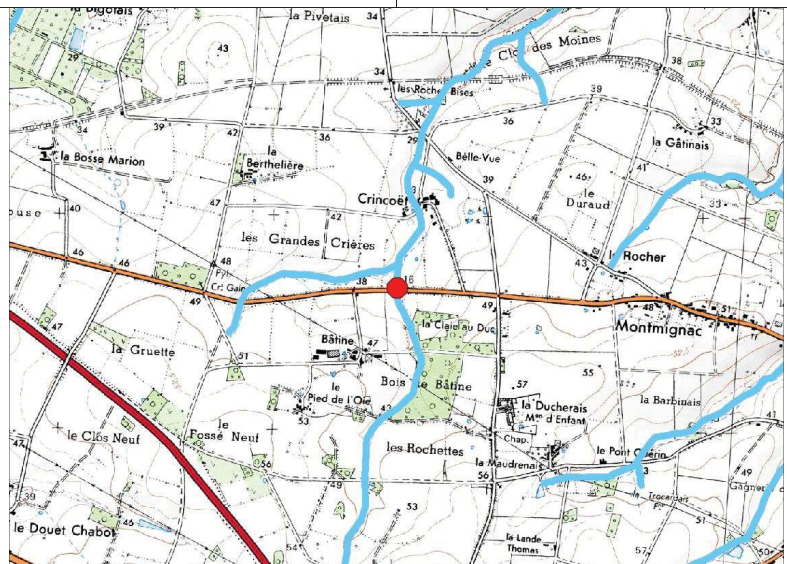
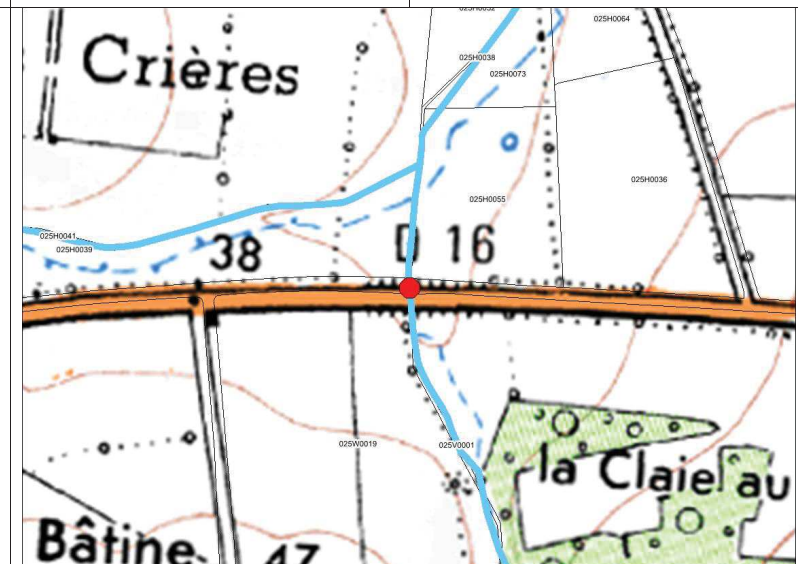
Bon. Radier de pont présentant une chute verticale.

Réhausse du fond du lit par une recharge en granulats afin d'augmenter la lame d'eau au sein du radier.

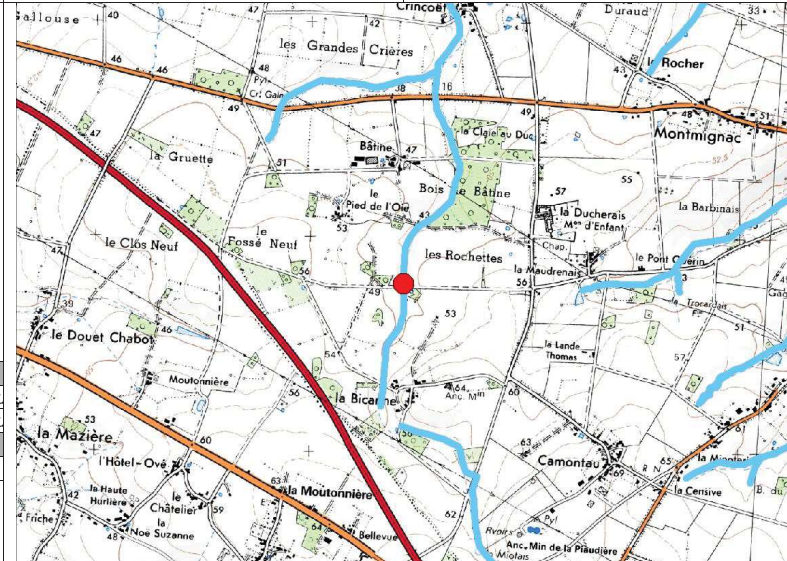
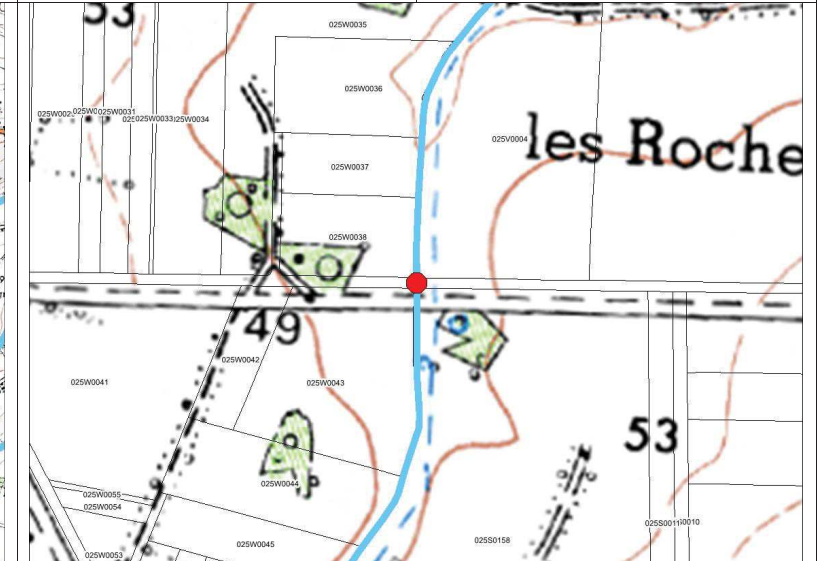
Bon. Passage busé avec une hauteur de chute importante.

Réhausse du fond du lit par une recharge en granulats afin d'augmenter la lame d'eau au sein de la buse.

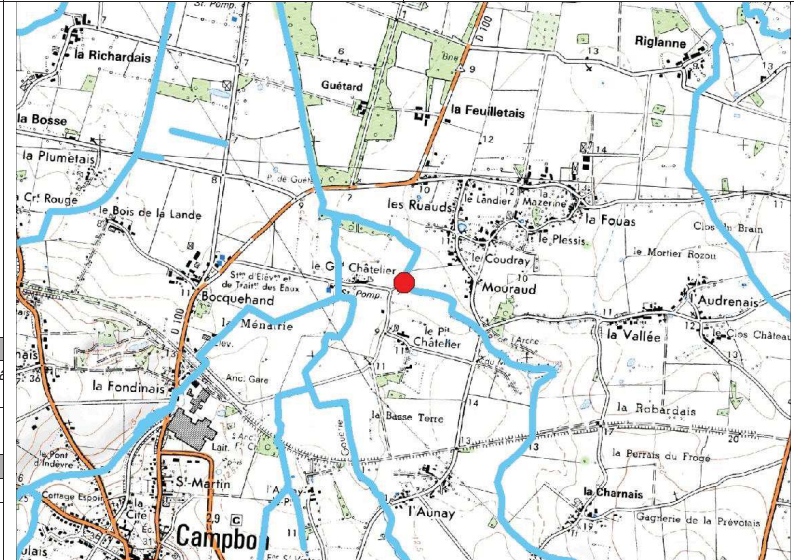
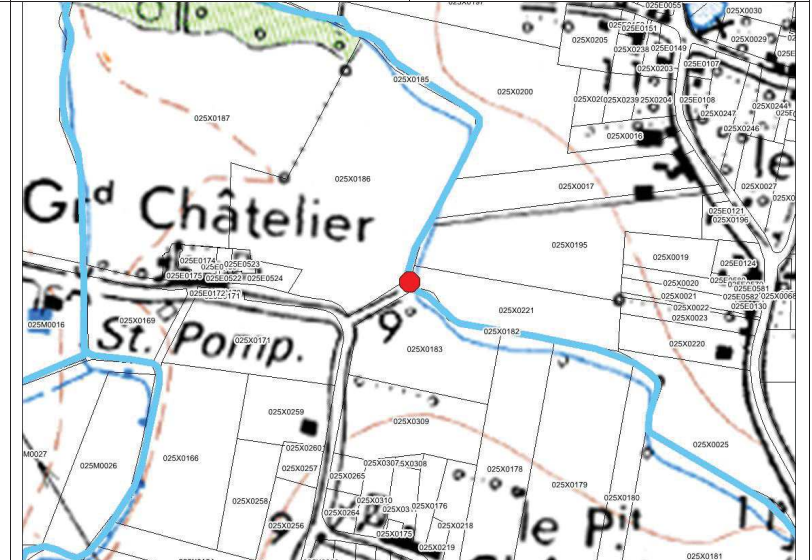
Bon. Passage busé au fil de l'eau, mais très obstrué par la végétation.

Réhausse du fond du lit par une recharge en granulats afin d'augmenter la lame d'eau au sein de la buse.

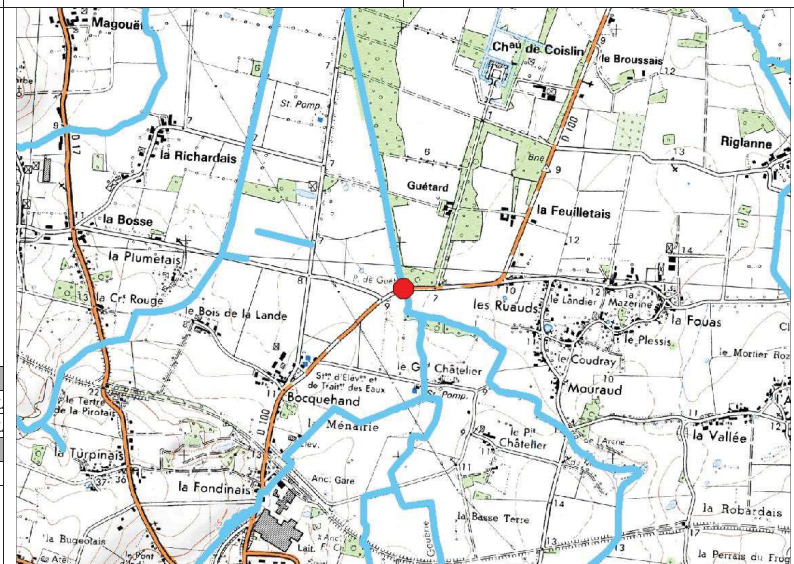
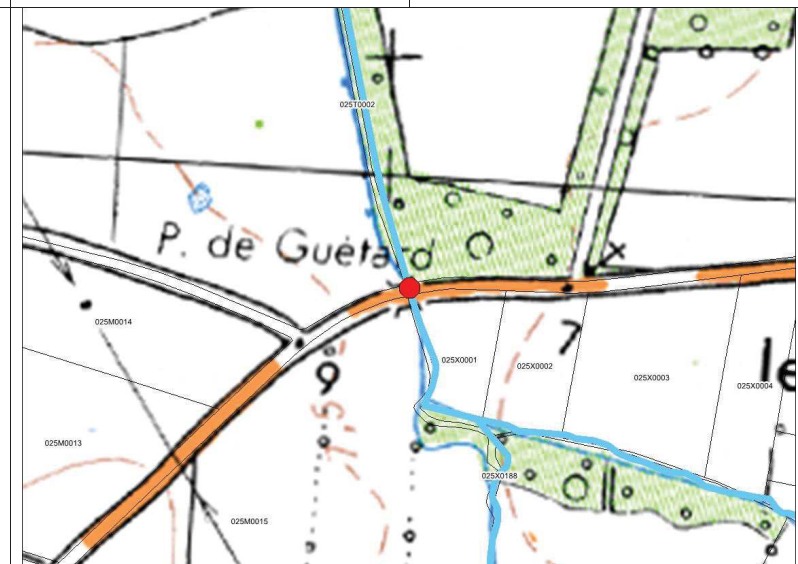
Bon. Ce pont routier présente une hauteur de chute de 0,70 m puis un radier bétonné d'environ 1,6m.

Il est proposé d'ancrer une recharge (type rampe en enrochement) afin de rendre franchissable l'ouvrage.

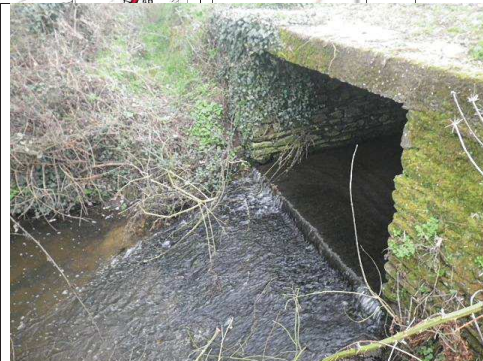
Code ouvrage : BAVISHY017
 Type d'ouvrage : radier de pont
 Code ROE :
 Classement liste 1 :
 Classement liste 2 :
 Dénivelé (m) : 0,10
 Coût prévisionnel (€ HT) : 2000
 Lieu-dit : la Couëronnais

Bon. La faible lame d'eau sur le radier de pont est pénalisant pour la franchissabilité piscicole.

Réhausse du fond du lit par une recharge en granulats afin d'augmenter la lame d'eau au sein du radier.
 Amélioration du franchissement piscicole de l'ouvrage
 Diminution du linéaire influencé en amont de l'ouvrage

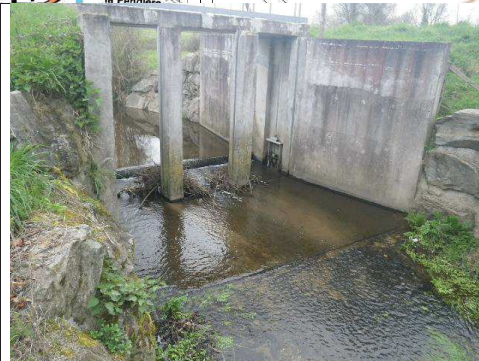
Code ouvrage : BIGNSHY103
 Type d'ouvrage : batardeau
 Code ROE :
 Classement liste 1 :
 Classement liste 2 :
 Dénivelé (m) : 0,20
 Coût prévisionnel (€ HT) : 7000
 Lieu-dit : Le Bignon

Bon. Cet ouvrage fait partie d'un complexe lié à la présence d'un bassin de retenue. Il ne peut être supprimé, car en lien direct avec le fonctionnement du bassin, qui vise à « réduire les pollutions accidentelles ».

L'objectif est, en concertation avec les responsables du site, d'ancrer une rampe en enrochement au radier afin de rehausser la lame d'eau et de réduire la hauteur de chute.

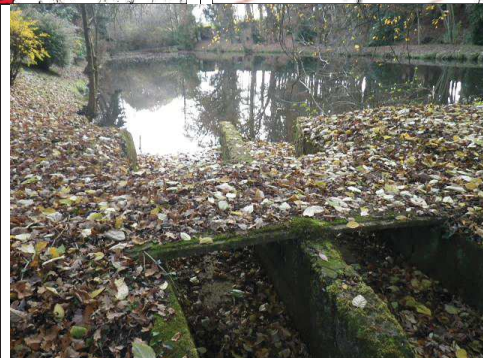
Code ouvrage : CLRIHYD001
 Type d'ouvrage : bonde d'étang
 Code ROE :
 Classement liste 1 :
 Classement liste 2 :
 Dénivelé (m) : NR

Moyen. Le plan d'eau est situé sur cours.

L'objectif est la suppression du plan d'eau sur cours, afin de recréer un cours d'eau fonctionnel et non altéré.

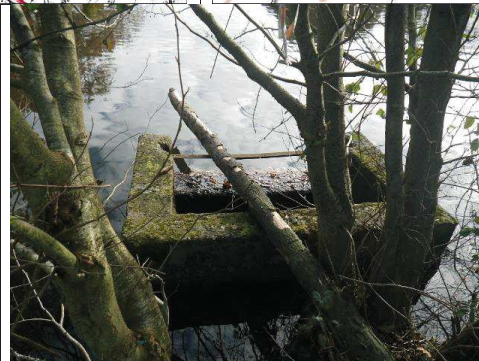
Code ouvrage : CLRIHYD002
 Type d'ouvrage : bonde d'étang
 Code ROE :
 Classement liste 1 :
 Classement liste 2 :
 Dénivelé (m) : NR

Moyen. Le plan d'eau est situé sur cours.

L'objectif est la suppression du plan d'eau sur cours, afin de recréer un cours d'eau fonctionnel et non altéré.

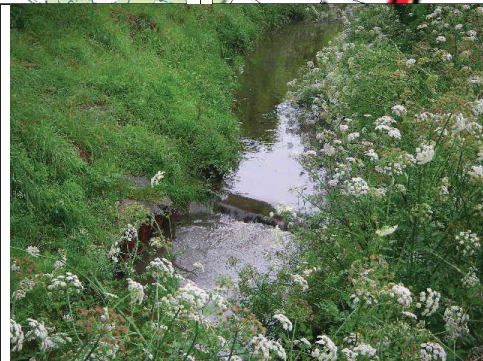
La Grande Doue Ruisseau du Gorelin 44072 - HERBIGNAC Aval n°3 de la D774 TRAVO1185

Bon état général mais sans aucune utilité a priori.

Retrait du seuil en pierres
 Amélioration du franchissement piscicole de l'ouvrage
 Diminution du linéaire influencé en amont de l'ouvrage

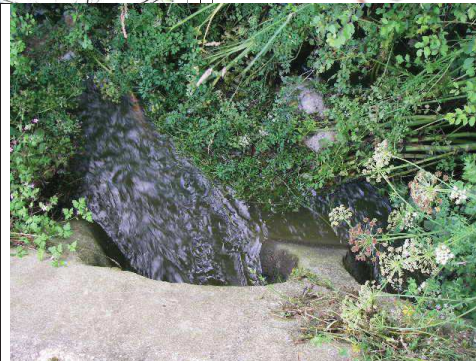
Type de travaux	Aménagement d'un ouvrage de franchissement			
Masse d'eau	Cours d'eau	Commune	Nom de l'ouvrage	Identifiant travaux
La Grande Doue	Ruisseau de la Noé Blanche	56058 - FEREL	Passage busé 1 de Sainte-Marie	TRAV01703

Il est préconisé la dépose d'une recharge en granulats en sortie de buse, afin de rehausser le fond du lit et de supprimer la chute existante, et d'augmenter la lame d'eau au sein de la buse.

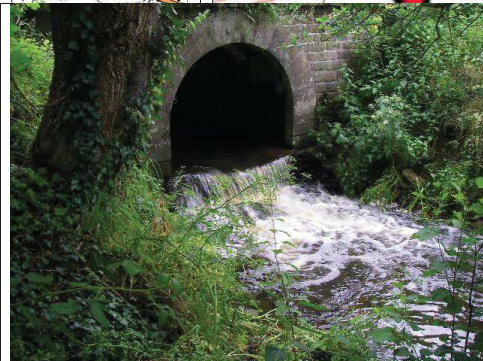
Code ouvrage : NOBLSHY005
 Type d'ouvrage : radier de pont
 Code ROE :
 Classement liste 1 :
 Classement liste 2 :
 Dénivelé (m) : 0,40
 Coût prévisionnel (€ HT) : 14000
 Lieu-dit : Kerdeno

L'objectif est de placer des micro-seuils en aval afin de rehausser le fond du lit et de gommer les altérations. Il peut également être envisagé d'effectuer une échancrure au sein du radier de pont.

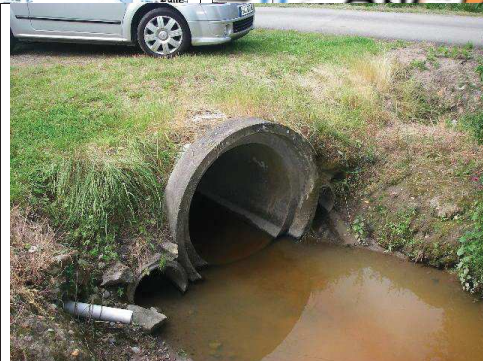
Code ouvrage : CAILSHY001
 Type d'ouvrage : radier de pont
 Code ROE :
 Classement liste 1 :
 Classement liste 2 :
 Dénivelé (m) : 0.3 (avec la pente de la buse).
 Coût prévisionnel (€ HT) : 10000
 Lieu-dit : Marlais

L'objectif est de déposer une recharge en granulats en sortie de buse afin d'augmenter la lame d'eau au sein du busage.

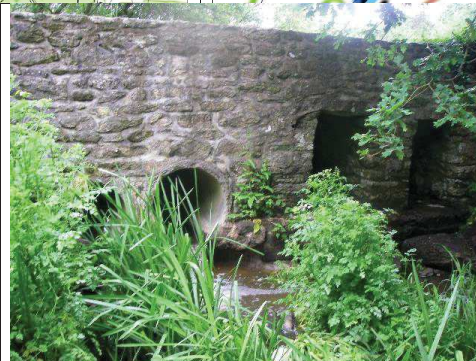
Franchissement piscicole	
Anguille	Barrière à impact majeur
Holobiotique	Barrière à impact majeur
Impact sur le transit sédimentaire	
Limité

L'objectif est de déposer une recharge en granulats en sortie de buse afin d'augmenter la lame d'eau au sein du busage.

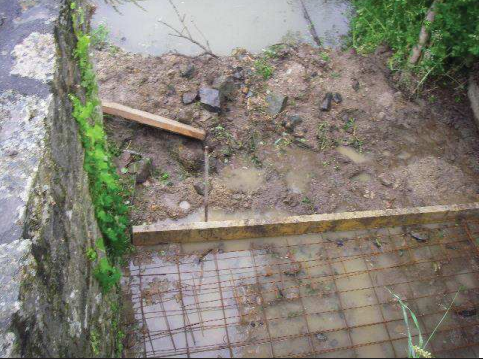
Code ouvrage : SANDSHY001
 Type d'ouvrage : radier de pont
 Code ROE :
 Classement liste 1 :
 Classement liste 2 :
 Dénivelé (m) : NR
 Coût prévisionnel (€ HT) : 15000
 Lieu-dit : Sandun

Etat de l'ouvrage
bon
Justification
L'objectif est de placer des micro-seuils en aval afin de rehausser le fond du lit et de gommer les altérations. Il peut également être envisagé d'effectuer une échancrure au sein du radier de pont.
Amélioration du franchissement piscicole de l'ouvrage Diminution du linéaire influencé en amont de l'ouvrage

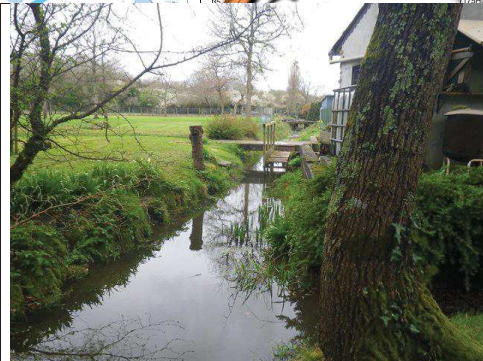
bon

L'objectif est de déposer une recharge en granulats en sortie de buse afin d'augmenter la lame d'eau au sein du busage.

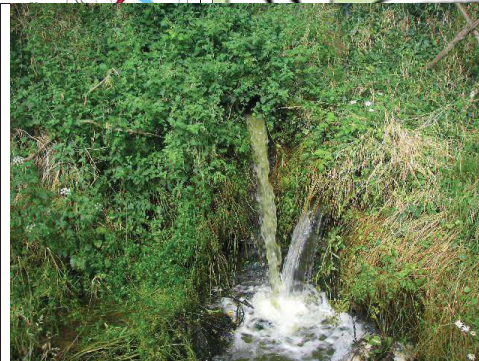
moyen

L'objectif est la suppression du plan d'eau sur cours, afin de recréer un cours d'eau fonctionnel et non altéré.

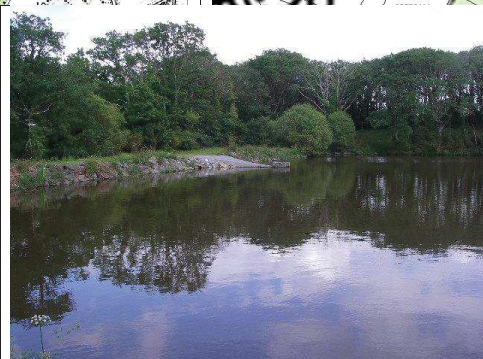
Etat de l'ouvrage
moyen
Justification
En lien avec l'action TRAV02458, l'objectif ici est l'effacement du plan d'eau sur cours, avec recréation d'un cours d'eau fonctionnel et non altéré. Amélioration du franchissement piscicole de l'ouvrage Diminution du linéaire influencé en amont de l'ouvrage

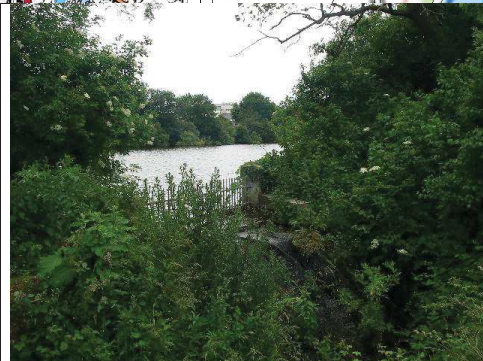
Etat de l'ouvrage	
bon	
Justification	
Amélioration du franchissement piscicole de l'ouvrage Diminution du linéaire influencé en amont de l'ouvrage
