# Dossier de Demande d'Autorisation d'Exploiter

Site de Saint-Nazaire

*Préparé pour : STELIA AEROSPACE*

## Partie 3 – Etude de dangers

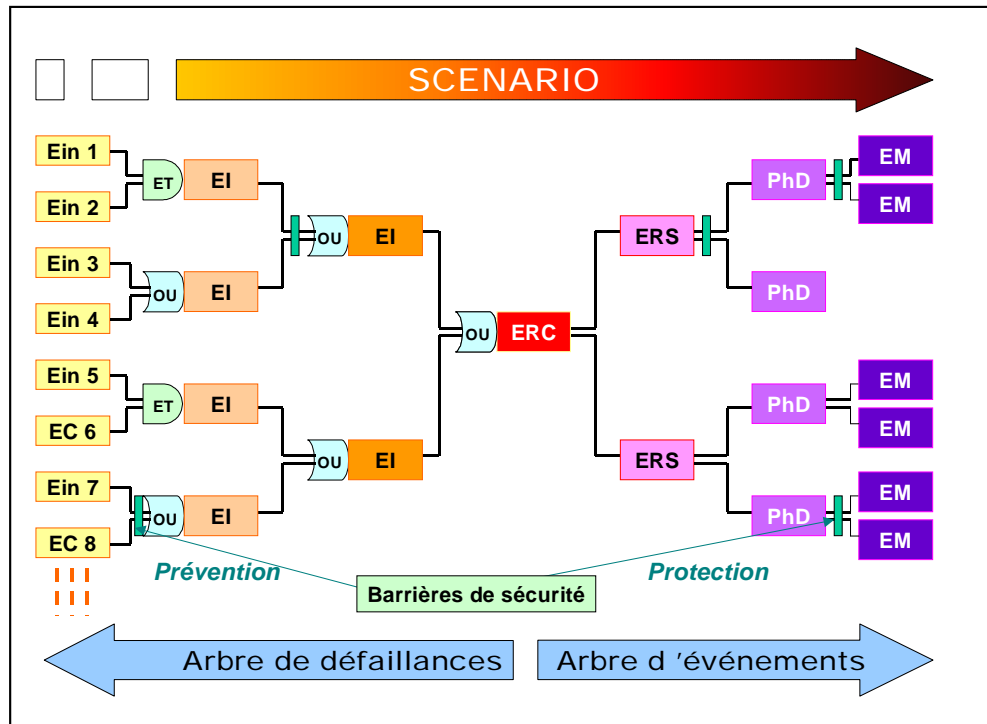
Figure 2 : Représentation sous forme de nœud papillon

La méthode d'analyse préliminaire des risques est basée sur la méthode dite du nœud papillon. La figure suivante rappelle le principe de cette méthode :
