**DDTM DE LA LOIRE ATLANTIQUE
SERVICE EAU – ENVIRONNEMENT – RISQUE**

ATLAS DES SUBMERSIONS MARINES DE L'ESTUAIRE DE LA LOIRE

ANALYSE HYDROGÉOMORPHOLOGIQUE

ÉTUDE TECHNIQUE

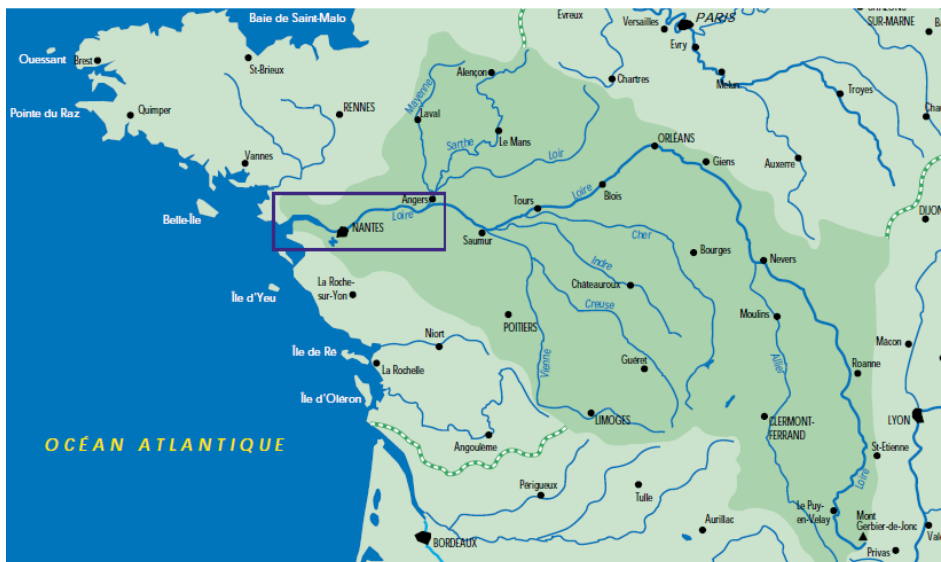
Fig. 2. **BASSIN VERSANT DE LA LOIRE** (SOURCE : WWW.LOIRE-ESTUAIRE.ORG)

A son embouchure, à Saint-Nazaire, la Loire draine un bassin versant de 117 480 km² représenté par la figure ci-après.

Du fait de sa taille, le bassin versant de la Loire est très hétérogène. En effet, il varie d'une zone montagneuse (le Nord du Massif Central) à des zones de marais en passant par des zones vallonnées et des plaines (fig. 2).

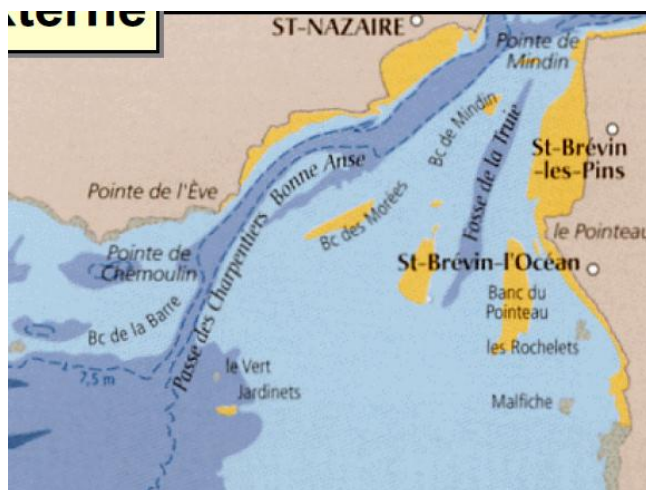
Fig. 8. SITUATION DE LA PASSE DES CHARPENTIERES (SOURCE : ETUDE DE SOGREAH3 DE 2006 REALISEE POUR LE GIP LOIRE ESTUAIRE)

- 1840 – 1900 : l'aurocurage visé dans la phase précédente n'étant pas suffisant, les chenaux naturels du fleuve ont été dragués de manière successive afin d'atteindre la cote $-1,2$ m CM96 ($1,96$ m NGF) en 1898-1899. Dans les mêmes temps, les dragages successifs de la passe des Charpentiers (estuaire externe à l'aval de Saint Nazaire) lui ont permis d'atteindre la cote -6 m CM ($-2,84$ m NGF) en 1896. Durant la même période (entre 1882 et 1892), la difficulté de navigation dans le tronçon intermédiaire de l'estuaire de la Loire (nombreuses îles, bancs de sable, ensablement...) a conduit l'Etat, le département, les négociants et les armateurs nantais à cofinancer la réalisation du canal de la Martinière. Celui-ci fût ouvert à la circulation en 1892 et fonctionna jusqu'en 1913.
