Renaturation : réactivation

Type de travaux	Cours d'eau	Commune	Code du segment	Identifiant travaux
Masse 'eau				
Le Brivet amont	Fontenelles (ruisseau des)	44161 - SAINT-GILDAS-DES-BOIS	FONTSEGOO1	TRAV06015

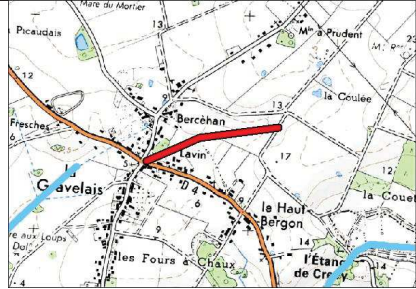
Le Brivet aval	ETUDE	44098 - MISSILLAC	ETUDSEGO00	TRAV08052
----------------	-------	-------------------	------------	-----------

<b>Description</b>	<b>Justification</b>
<p><i>Caractéristiques du lit</i> Linéaire : 640 ml</p> <p>Coût : 32000 € TTC Techniques préconisées : PO</p>	<p>Amélioration de la diversité des habitats du lit et des berges en favorisant une plus grande diversité de faciès d'écoulement, de végétation de berge et en favorisant les zones de dépôts ou d'érosion</p>

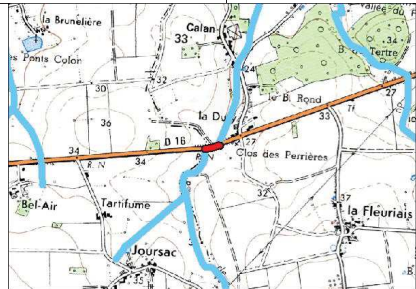
Type de travaux	Masse 'eau	Cours d'eau	Commune	Code du segment	Identifiant travaux
	Le Moulin à Foulon	Ruisseau de Calan	44023 - BOUVRON	CALASEG001	TRAV02371

Description	Justification
<p><i>Caractéristiques du lit</i> Linéaire : 71 ml</p> <p>Coût : 1065 € TTC Techniques préconisées : P1/P2/P3/P4</p>	<p>Amélioration de la diversité des habitats du lit et des berges en favorisant une plus grande diversité de faciès d'écoulement, de végétation de berge et en favorisant les zones de dépôts ou d'érosion</p>

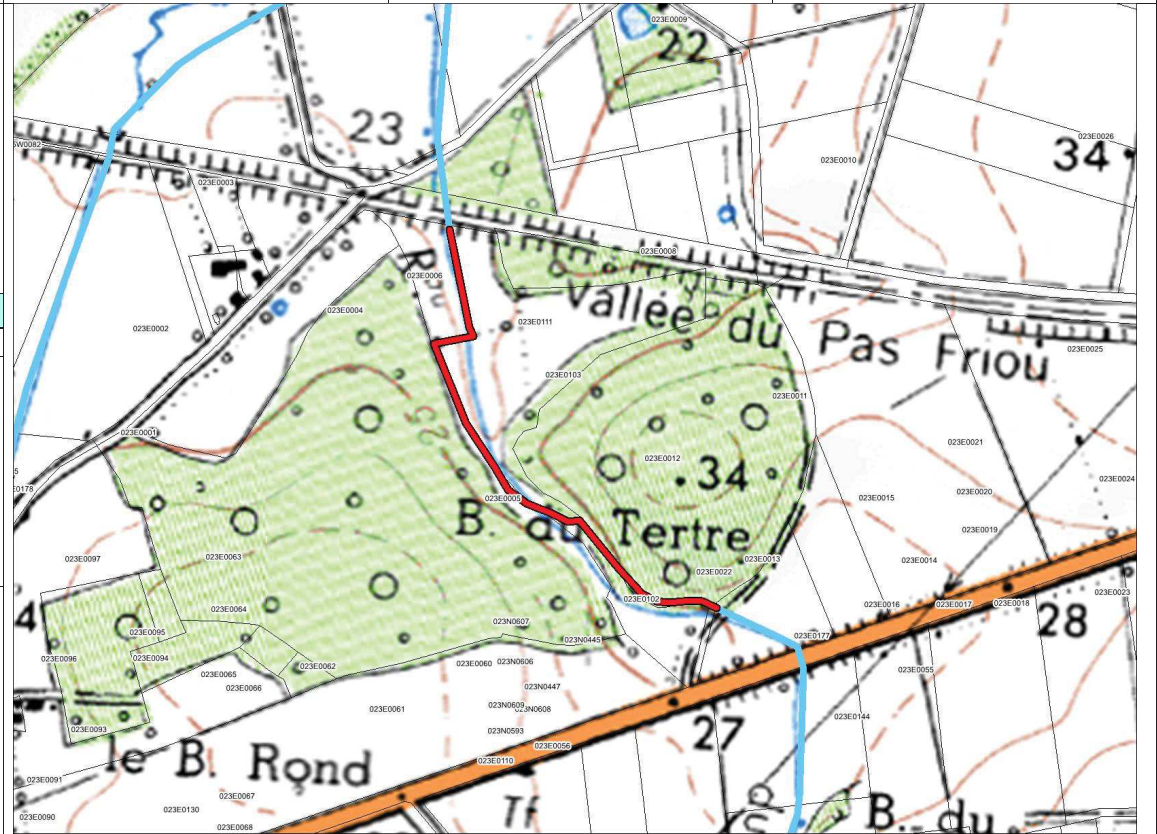
<b>Type de travaux</b>			
<b>Masse 'eau</b>	<b>Cours d'eau</b>	<b>Commune</b>	<b>Code du segment</b>
Le Moulin à Foulon	Ruisseau du moulin Foulon	44023 - BOUVRON	MOFOSEGO01
		<b>Identifiant travaux</b>	
		TRAV02377

<b>Description</b>	<b>Justification</b>
<p><i>Caractéristiques du lit</i> Linéaire : 530 ml</p> <p>Coût : 7950 € TTC Techniques préconisées : P1/P2/P3/P4</p>	<p>Amélioration de la diversité des habitats du lit et des berges en favorisant une plus grande diversité de faciès d'écoulement, de végétation de berge et en favorisant les zones de dépôts ou d'érosion</p>

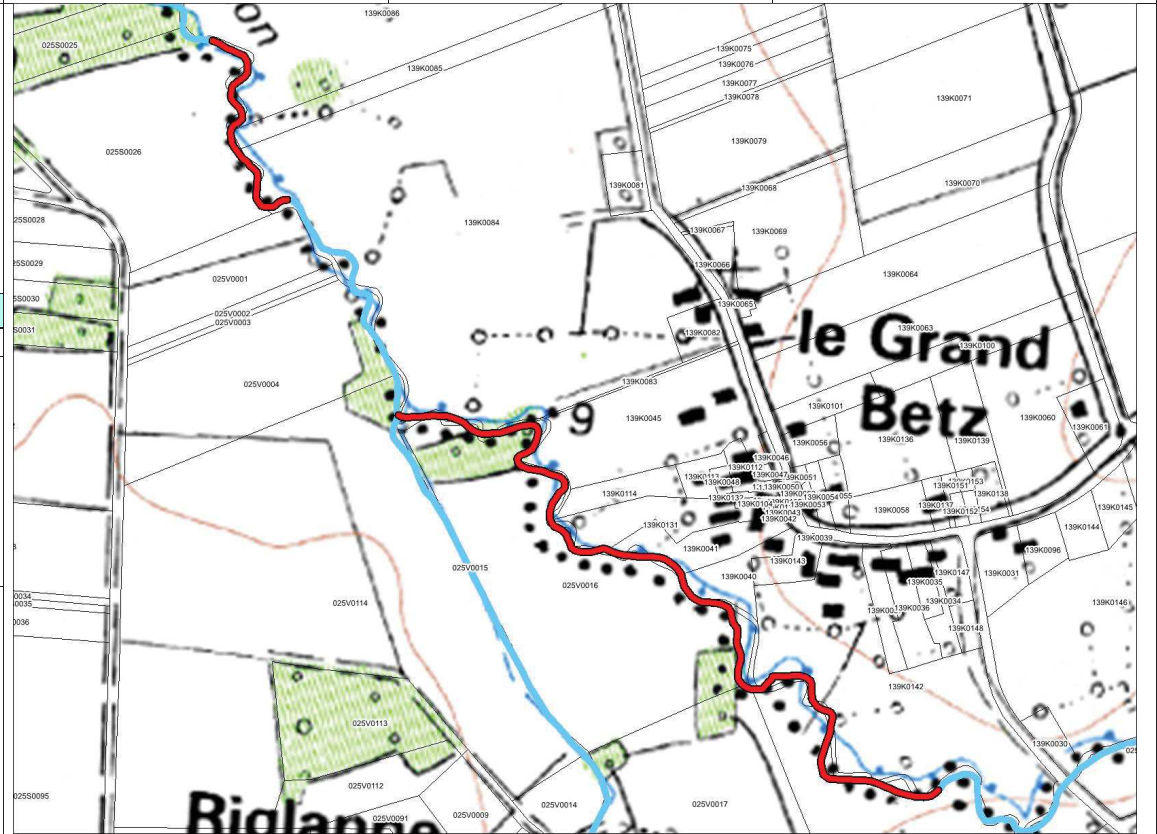
<b>Masse 'eau</b>	<b>Cours d'eau</b>	<b>Commune</b>	<b>Code du segment</b>	<b>Identifiant travaux</b>
Le Moulin à Foulon	Ruisseau du moulin Foulon	44025 - CAMPBON	MOFOSEGO04	TRAV02385

<b>Description</b>	<b>Justification</b>
<p><i>Caractéristiques du lit</i> Linéaire : 225 ml</p> <p>Coût : 3375 € TTC Techniques préconisées : P1/P2/P3/P4</p>	<p>Amélioration de la diversité des habitats du lit et des berges en favorisant une plus grande diversité de faciès d'écoulement, de végétation de berge et en favorisant les zones de dépôts ou d'érosion</p>

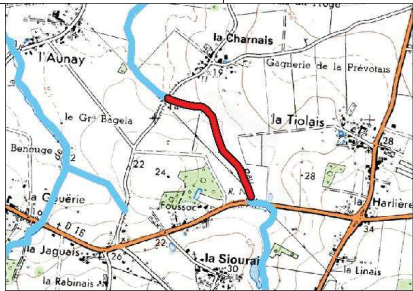
<b>Type de travaux</b>			
<b>Masse 'eau</b>	<b>Cours d'eau</b>	<b>Commune</b>	<b>Code du segment</b>
Le Moulin à Foulon	Ruisseau de Foussor	44025 - CAMPBON	FOUSSEGOO2
			<b>Identifiant travaux</b>
			TRAV02868

<b>Description</b>	<b>Justification</b>
<p><i>Caractéristiques du lit</i> Linéaire : 653 ml</p> <p>Coût : 9795 € TTC Techniques préconisées : P1/P2/P3/P4</p>	<p>Amélioration de la diversité des habitats du lit et des berges en favorisant une plus grande diversité de faciès d'écoulement, de végétation de berge et en favorisant les zones de dépôts ou d'érosion</p>

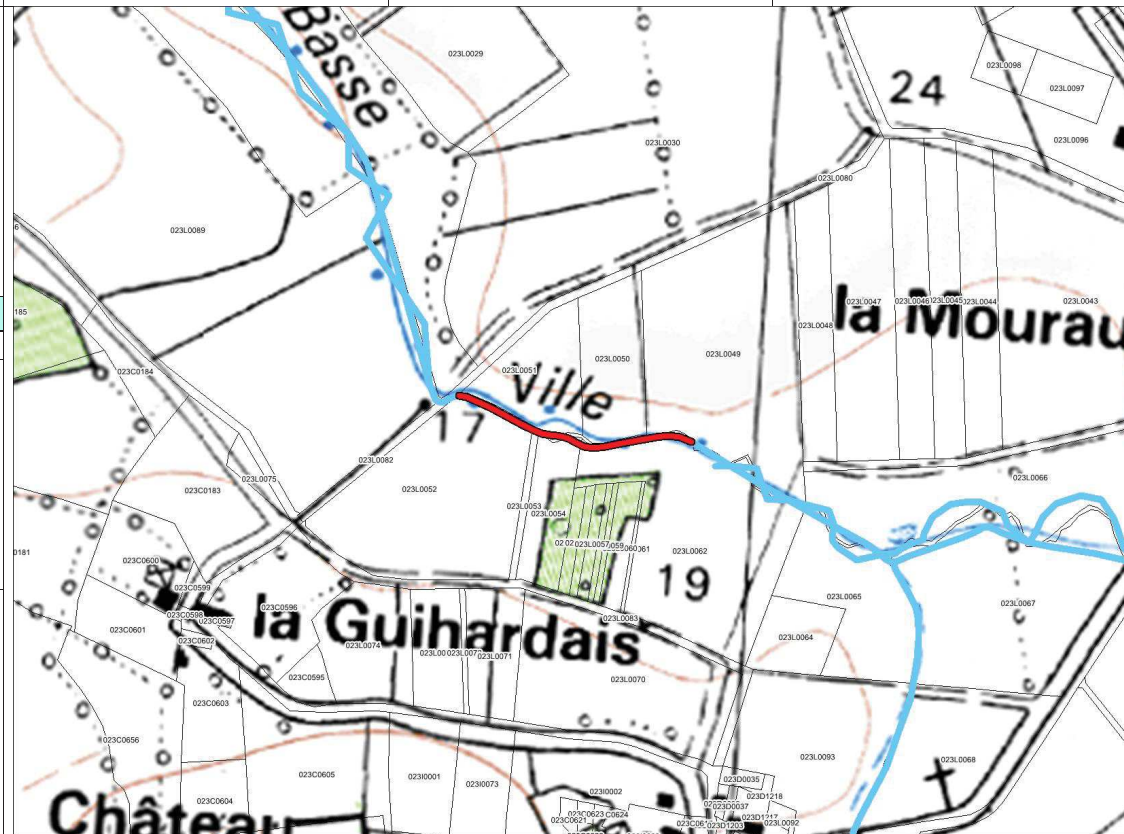
<b>Type de travaux</b>	<b>Cours d'eau</b>	<b>Commune</b>	<b>Code du segment</b>	<b>Identifiant travaux</b>
Le Moulin à Foulon	Ruisseau de Basse Ville	44023 - BOUVRON	BAVISEG003	TRAV03608

<b>Description</b>	<b>Justification</b>
<p><i>Caractéristiques du lit</i> Linéaire : 229 ml</p> <p>Coût : 3435 € TTC Techniques préconisées : P1/P2/P3/P4</p>	<p>Amélioration de la diversité des habitats du lit et des berges en favorisant une plus grande diversité de faciès d'écoulement, de végétation de berge et en favorisant les zones de dépôts ou d'érosion</p>

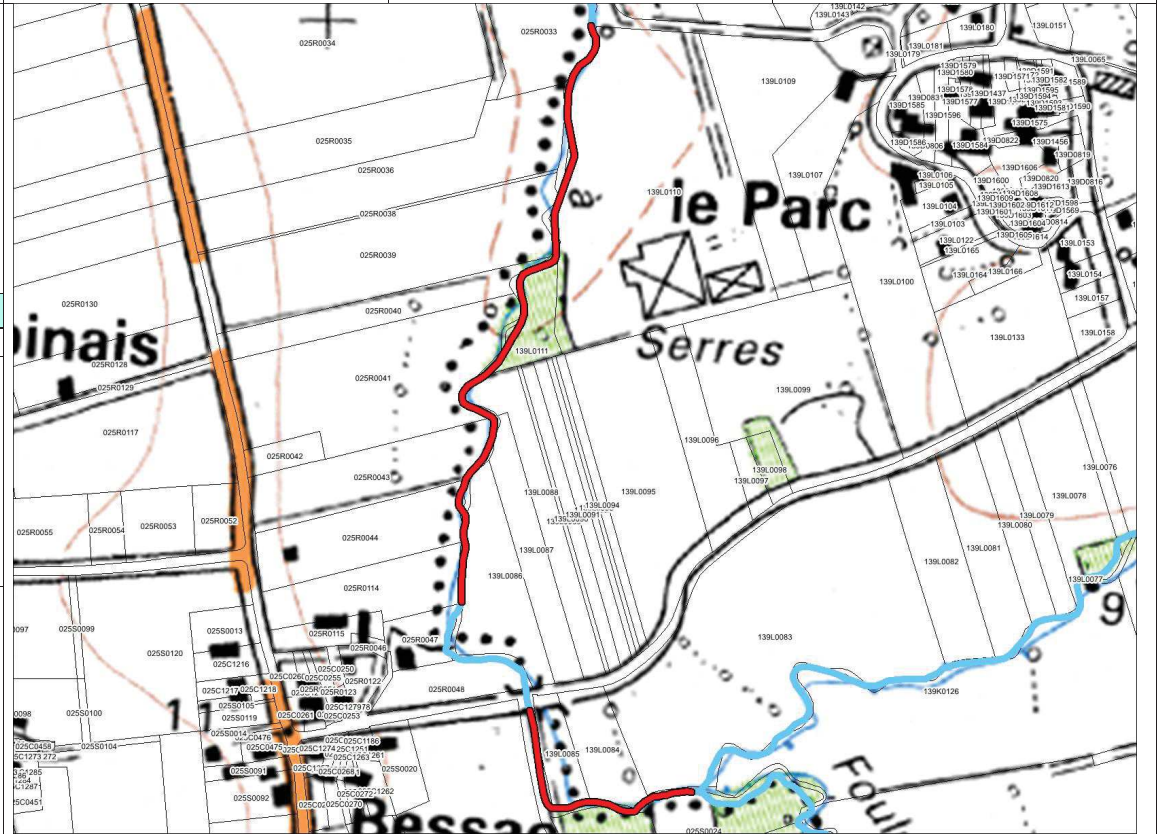
<b>Type de travaux</b>		<b>Diversification des habitats</b>		
<b>Masse 'eau</b>	<b>Cours d'eau</b>	<b>Commune</b>	<b>Code du segment</b>	<b>Identifiant travaux</b>
Le Moulin à Foulon	Ruisseau de Basse Ville	44025 - CAMPBON	BAVISEG007	TRAV03676

<b>Description</b>	<b>Justification</b>
<p><i>Caractéristiques du lit</i> Linéaire : 262 ml</p> <p>Coût : 3930 € TTC Techniques préconisées : P1/P2/P3/P4</p>	<p>Amélioration de la diversité des habitats du lit et des berges en favorisant une plus grande diversité de faciès d'écoulement, de végétation de berge et en favorisant les zones de dépôts ou d'érosion</p>

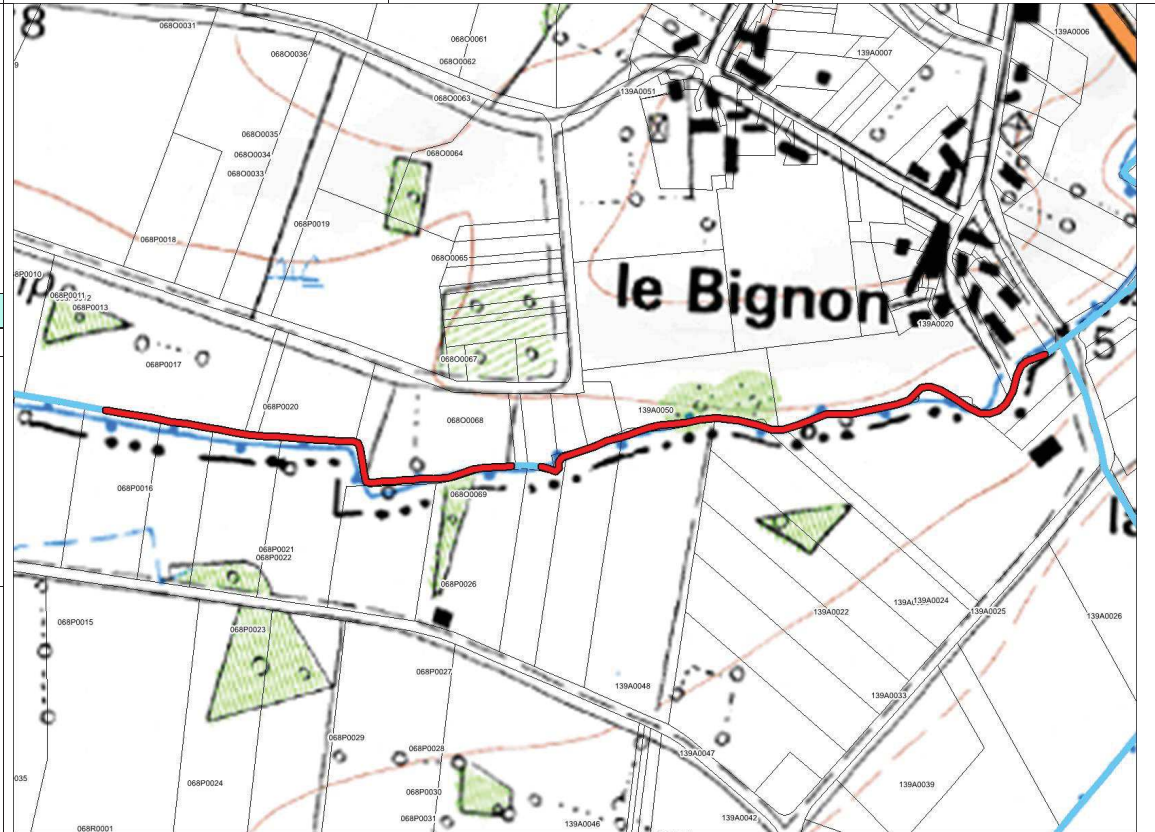
<b>Type de travaux</b>	<b>Cours d'eau</b>	<b>Commune</b>	<b>Code du segment</b>	<b>Identifiant travaux</b>
Le Moulin à Foulon	Ruisseau Bignon	44068 - GUENROUET	BIGNSEGO02	TRAV03804

<b>Description</b>	<b>Justification</b>
<p><i>Caractéristiques du lit</i> Linéaire : 943 ml</p> <p>Coût : 14145 € TTC Techniques préconisées : P1/P2/P3/P4</p>	<p>Amélioration de la diversité des habitats du lit et des berges en favorisant une plus grande diversité de faciès d'écoulement, de végétation de berge et en favorisant les zones de dépôts ou d'érosion</p>

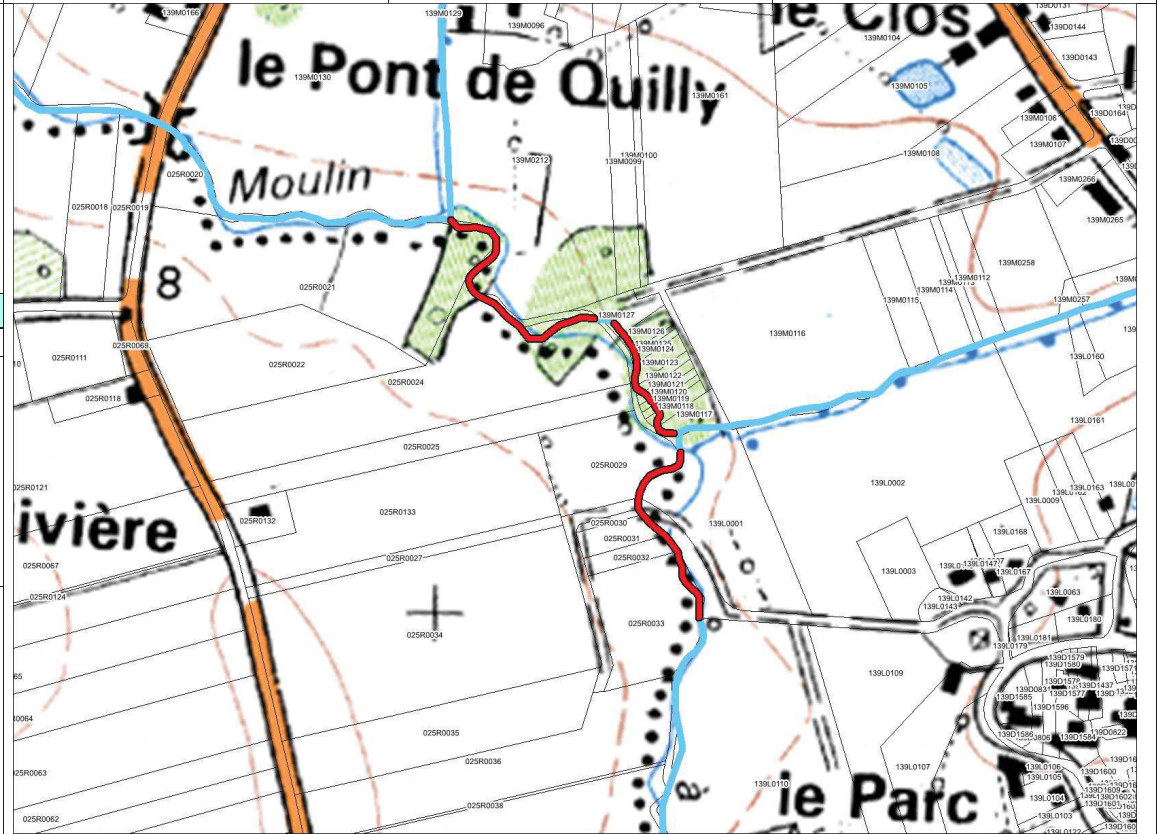
<b>Type de travaux</b>	<b>Cours d'eau</b>	<b>Commune</b>	<b>Code du segment</b>	<b>Identifiant travaux</b>
Masse 'eau	Ruisseau de Basse Ville	44025 - CAMPBON	BAVISEG007	TRAV03692
Le Moulin à Foulon

<b>Description</b>	<b>Justification</b>
<p><i>Caractéristiques du lit</i></p> <p>Linéaire : 444 ml</p> <p>Coût : 22200 € TTC</p> <p>Techniques préconisées : P7/P8/P9/P10</p>	<p>Amélioration de la diversité des habitats du lit et des berges en favorisant une plus grande diversité de faciès d'écoulement, de végétation de berge et en favorisant les zones de dépôts ou d'érosion</p>

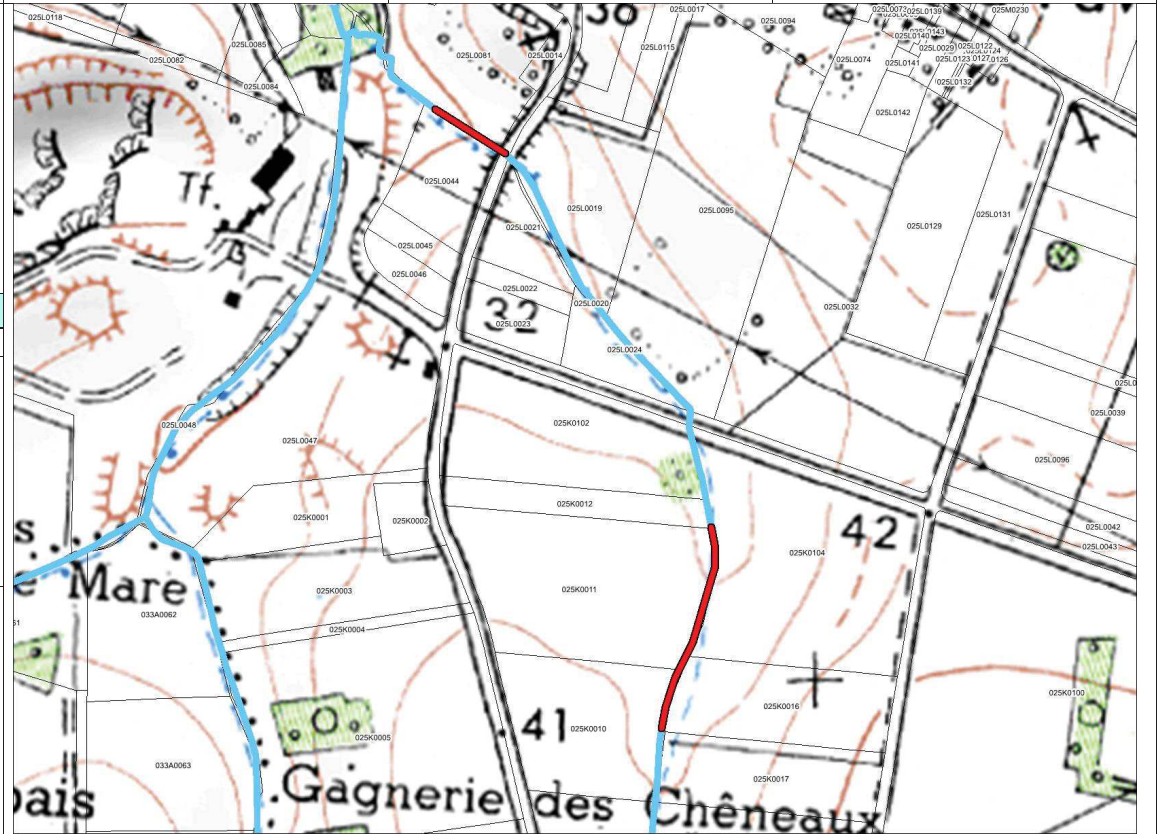
Type de travaux	Cours d'eau	Commune	Code du segment	Identifiant travaux
Masse 'eau				
Le Moulin à Foulon	Gagnerie des Chêneaux (ruisseau de la)	44025 - CAMPBON	GACHSEGOO1	TRAV00209

Description	Justification
<p><b>Caractéristiques du lit</b>                      Linéaire : 274 ml</p> <p>Coût : 13700 € TTC                      Techniques préconisées : P5/P6</p>	<p>Amélioration de la diversité des habitats du lit et des berges en favorisant une plus grande diversité de faciès d'écoulement, de végétation de berge et en favorisant les zones de dépôts ou d'érosion</p>

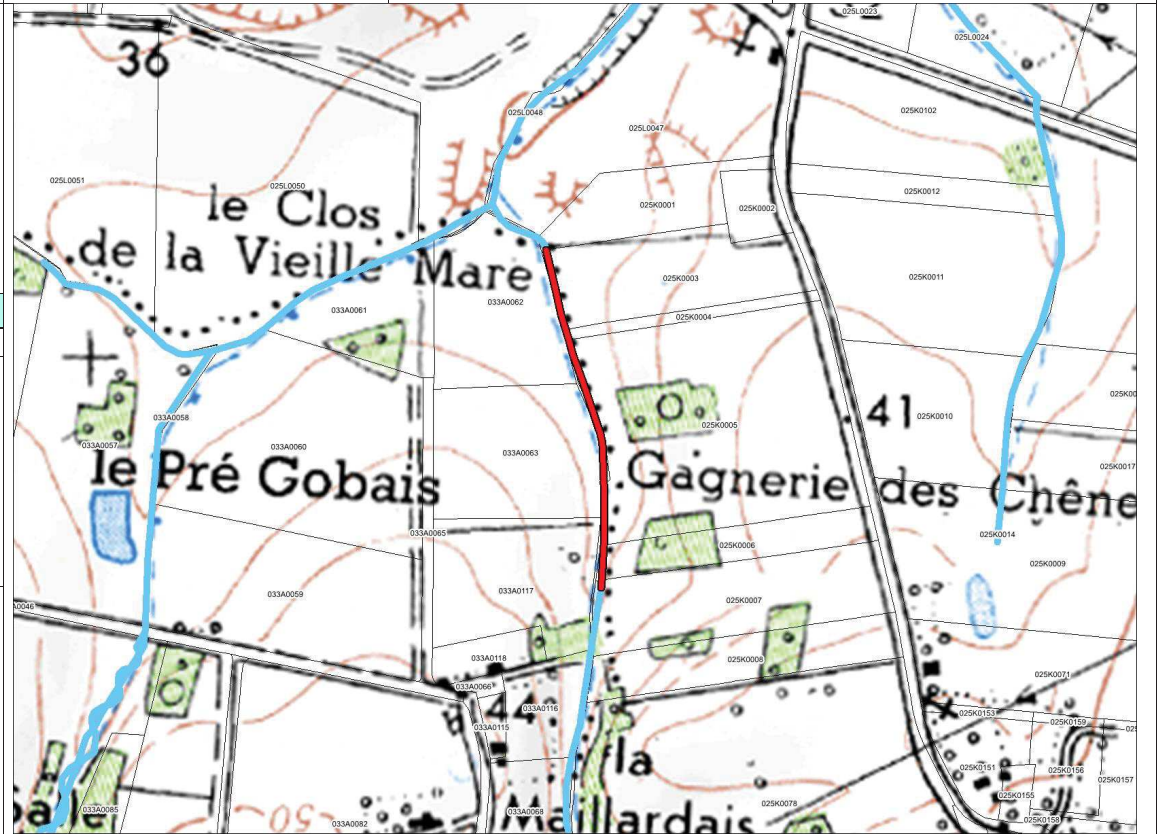
Type de travaux				
Masse 'eau	Cours d'eau	Commune	Code du segment	Identifiant travaux
Le Moulin à Foulon	Maillardais (ruisseau de la)	44033 - LA CHAPELLE-LAUNAY	MAILSEGO02	TRAV00244

Description	Justification
<p><i>Caractéristiques du lit</i> Linéaire : 323 ml</p> <p>Coût : 16150 € TTC Techniques préconisées : P5/P6</p>	<p>Amélioration de la diversité des habitats du lit et des berges en favorisant une plus grande diversité de faciès d'écoulement, de végétation de berge et en favorisant les zones de dépôts ou d'érosion</p>

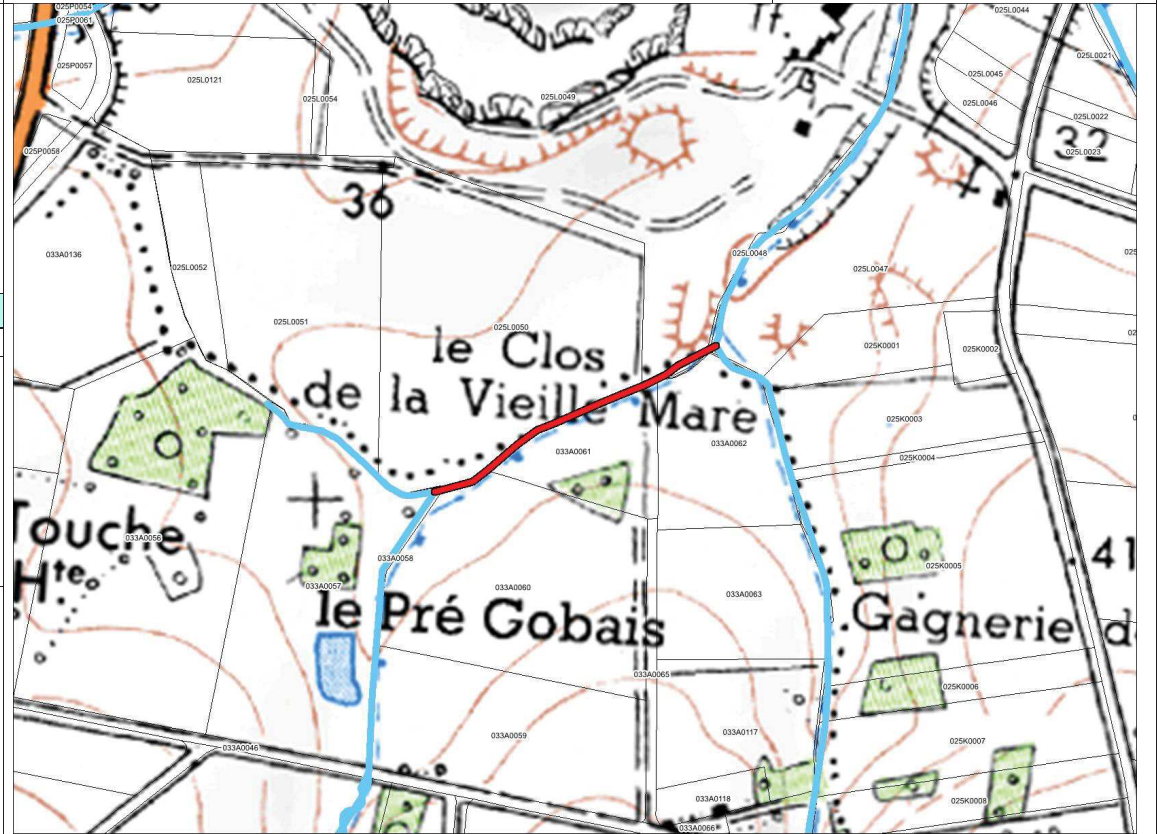
Type de travaux	Cours d'eau	Commune	Code du segment	Identifiant travaux
Masse 'eau				
Le Moulin à Foulon	Tillon (ruisseau du)	44025 - CAMPBON	TILLSEGO03	TRAV00300

Description	Justification
<p><i>Caractéristiques du lit</i> Linéaire : 299 ml</p> <p>Coût : 14950 € TTC Techniques préconisées : P5/P6</p>	<p>Amélioration de la diversité des habitats du lit et des berges en favorisant une plus grande diversité de faciès d'écoulement, de végétation de berge et en favorisant les zones de dépôts ou d'érosion</p>

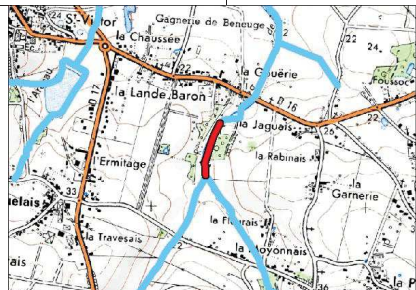
TRAV02360

**Description**  
*Caractéristiques du lit*  
 Linéaire : 260 ml  
 Coût : 13000 € TTC  
 Techniques préconisées : P5/P6

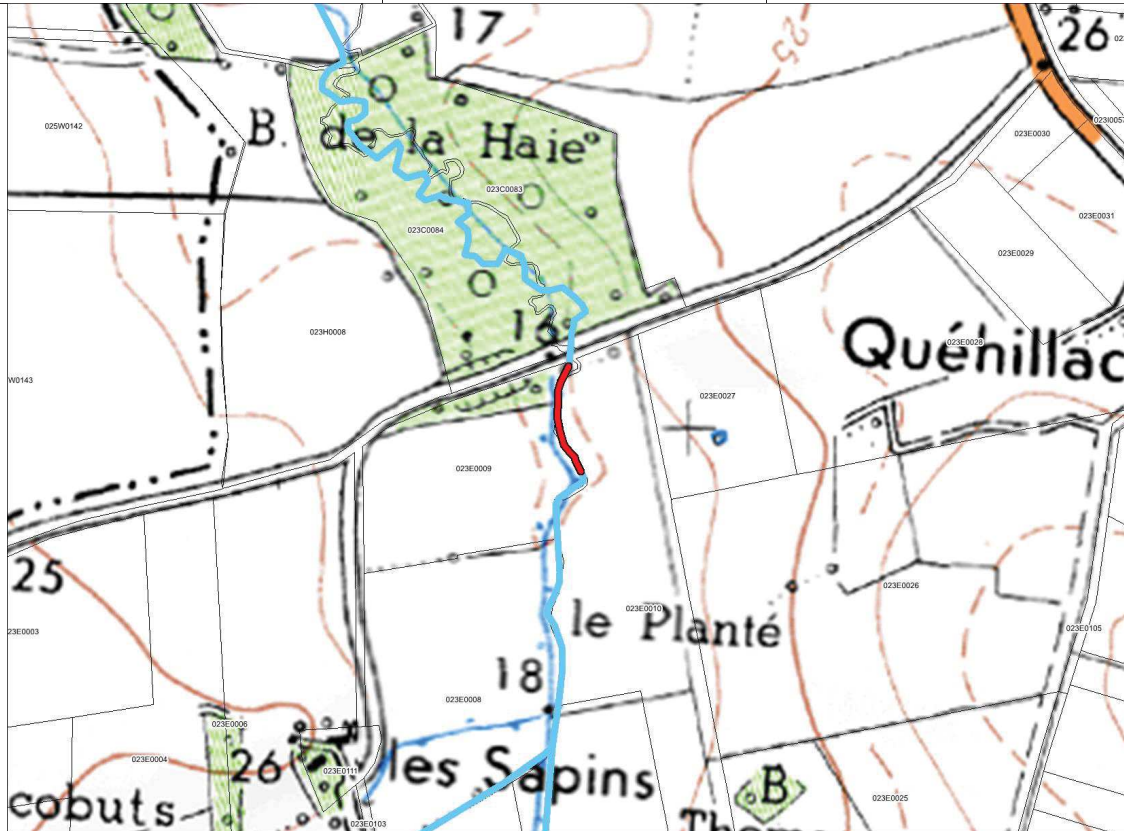
<b>Type de travaux</b>			
<b>Masse 'eau</b>	<b>Cours d'eau</b>	<b>Commune</b>	<b>Code du segment</b>
Le Moulin à Foulon	Ruisseau du moulin Foulon	44023 - BOUVRON	MOFOSEGO02
		<b>Identifiant travaux</b>	
		TRAV02379

<b>Description</b>	<b>Justification</b>
<p><i>Caractéristiques du lit</i> Linéaire : 106 ml</p> <p>Coût : 2614,666748046875 € TTC Techniques préconisées : P5/P6</p>	<p>Amélioration de la diversité des habitats du lit et des berges en favorisant une plus grande diversité de faciès d'écoulement, de végétation de berge et en favorisant les zones de dépôts ou d'érosion</p>

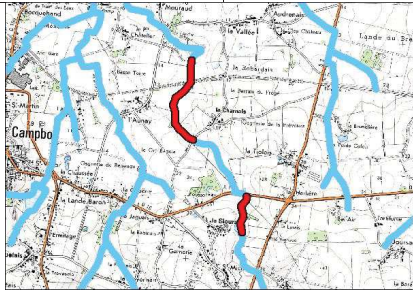
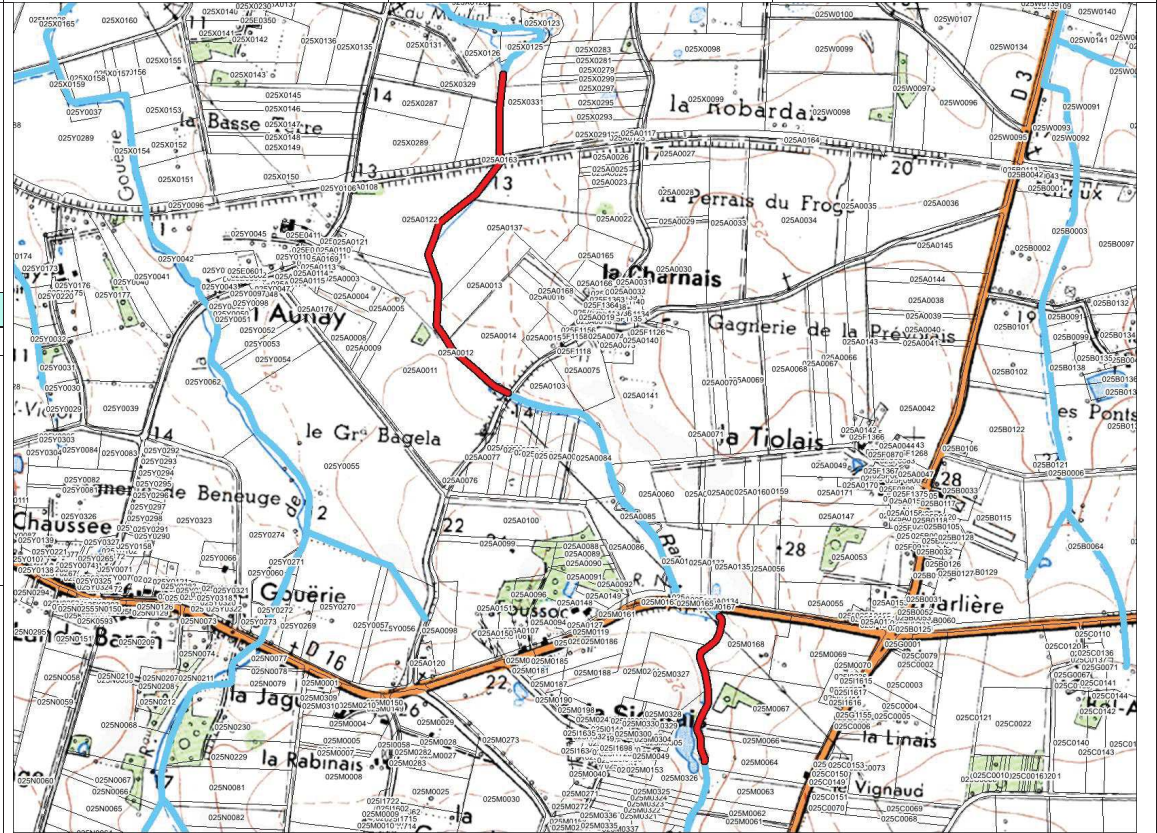
<b>Type de travaux</b>			
<b>Masse 'eau</b>	<b>Cours d'eau</b>	<b>Commune</b>	<b>Code du segment</b>
Le Moulin à Foulon	Ruisseau de Foussor	44025 - CAMPBON	FOUSSEGOO2
		<b>Identifiant travaux</b>	
		TRAV02847

<b>Description</b>	<b>Justification</b>
<p><i>Caractéristiques du lit</i> Linéaire : 1259 ml</p> <p>Coût : 134425,158203125 € TTC Techniques préconisées : P5/P6</p>	<p>Amélioration de la diversité des habitats du lit et des berges en favorisant une plus grande diversité de faciès d'écoulement, de végétation de berge et en favorisant les zones de dépôts ou d'érosion</p>

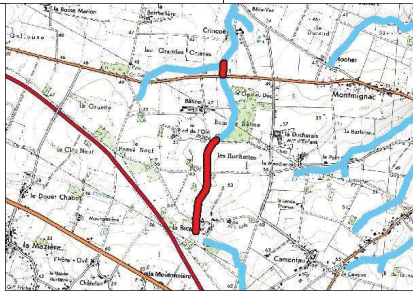
Type de travaux	Cours d'eau	Commune	Code du segment	Identifiant travaux
Masse 'eau				
Le Moulin à Foulon	Ruisseau de la Crincoët	44025 - CAMPBON	CRINSEGO01	TRAV03018

Description	Justification
<p><b>Caractéristiques du lit</b> Linéaire : 982 ml</p> <p>Coût : 53822,16943359375 € TTC Techniques préconisées : P5/P6</p>	<p>Amélioration de la diversité des habitats du lit et des berges en favorisant une plus grande diversité de faciès d'écoulement, de végétation de berge et en favorisant les zones de dépôts ou d'érosion</p>

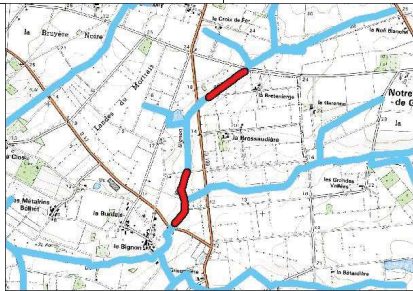
Type de travaux			
Masse 'eau	Cours d'eau	Commune	Code du segment
Le Moulin à Foulon	Ruisseau Bignon	44068 - GUENROUET	BIGNSEGO01
		Identifiant travaux	
		TRAV03768

Description	Justification
<p><i>Caractéristiques du lit</i> Linéaire : 93 ml</p> <p>Coût : 2266,64697265625 € TTC Techniques préconisées : P5/P6</p>	<p>Amélioration de la diversité des habitats du lit et des berges en favorisant une plus grande diversité de faciès d'écoulement, de végétation de berge et en favorisant les zones de dépôts ou d'érosion</p>

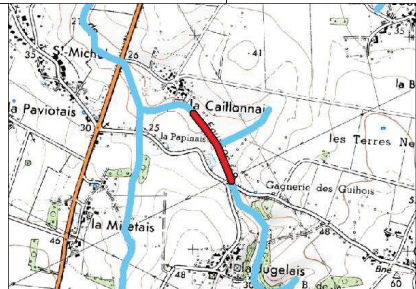
Type de travaux			
Masse 'eau	Cours d'eau	Commune	Code du segment
Le Moulin à Foulon	Ruisseau de Foussor	44025 - CAMPBON	FOUSSEGOO1
		Identifiant travaux	
		TRAV08011

Description	Justification
<p><i>Caractéristiques du lit</i> Linéaire : 360 ml</p> <p>Coût : 16200 € TTC Techniques préconisées : P5/P6</p>	<p>Amélioration de la diversité des habitats du lit et des berges en favorisant une plus grande diversité de faciès d'écoulement, de végétation de berge et en favorisant les zones de dépôts ou d'érosion</p>
